平成27年1月に発生したトラブル事象について（1/1）

区分Ⅲ
件名	屋内サービスタンク供給配管からの重油の漏洩（第3報）	
発生日時	平成27年1月5日(月) 8時16分頃	
発生場所	増設施設 東側周辺道路 屋内サービスタンク重油供給配管 リリーフ弁（非管理区域）	
環境への影響	なし（漏洩した重油にPCBが含まれておらず、速やかに回収できた。）	
PCB 汚染の可能性	漏洩発見から拭き取り・回収作業完了まで作業員への接液はなく、人への影響はなかった。	
概要（時刻は頃） （応急措置等）	<p>【設備概要】 増設施設の屋内サービスタンクは、温水ボイラ用とプラズマ炉バーナ用の2種類を有している。サービスタンクまでの供給系統は、（屋外）重油タンク→移送ポンプ→ストレーナー→流量計→[非常用発電機用燃料小出槽への分岐]→（次の分岐配管にリリーフ弁が付いている）→フレキシブルホース→（建屋内）→[温水ボイラ用オイルサービスタンク、プラズマ炉バーナ用重油サービスタンク]となっている。</p> <p>漏洩したリリーフ弁は、増設建屋内が火災となって建屋内の温度が上昇した際に、危険物配管内の圧力が上昇してフランジ等から危険物が漏れて火災を拡大するおそれがあることから、万一の際に危険物配管内の圧力を下げるために設置されたものである。</p> <p>今回の事象は、リリーフ弁の蓋と本体の接合面から重油がしみ出たものであった。</p> <p>【時系列】 1/5 8:16 巡回点検中の運転会社(MEPS)受入班員がリリーフ弁から重油が漏洩しているのを発見。直ちにMEPS受入作業長にPHSにて連絡した。 8:20 MEPS受入作業長よりJESCO増設側運転管理課員に連絡。連絡を受けたJESCO運転管理課員がリリーフ弁を調査し、リリーフ弁頭部の蓋の緩みを確認。蓋を増し締め（最初は手締め、その後治具による締め）したところ、重油の漏洩は停止した。 8:25 漏洩停止後、リリーフ弁及び配管の油しみと重油供給配管を吊しているサポートの基礎部分の油溜まりを吸着マット及びウェスでふき取り、重油がしみ込んだ土壌及び積雪についてはスコップ等で除去し、ペール缶に回収した。また、作業中にグレーチング等から側溝内に落下した積雪についても敷地外への重油流出防止のため回収した。さらに土壌内への重油の浸透を防止するため、オールドライ(油吸収砂)を漏洩範囲にまいた。 10:00 これらの漏洩した重油のふき取り及び回収作業等が完了した。 なお、建屋暖房用の温水ボイラ用サービスタンクは、暖房期間中は約1時間半で燃料切れとなるため、これ以降、重油供給再開まで増設建屋の暖房が停止した。 1/6 9:40 危険物配管変更工事(リリーフ弁の取り外しと閉止フランジの設置)の終了を受けて、室蘭市消防本部による工事の完了検査を受

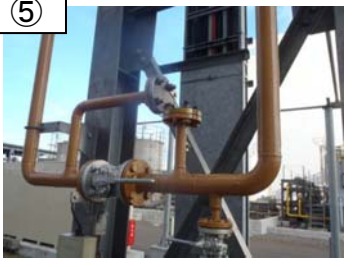
⑤

<p>状況写真</p> <p>④リーフ弁</p> <p>⑤弁取外後 の状況</p> <p>⑥シート養生と 仮設ドラム</p>
