平成27年1月に発生したトラブル事象について（1/1）

件名 屋内サービスタンク供給配管からの重油の漏洩 (第4報・最終報)

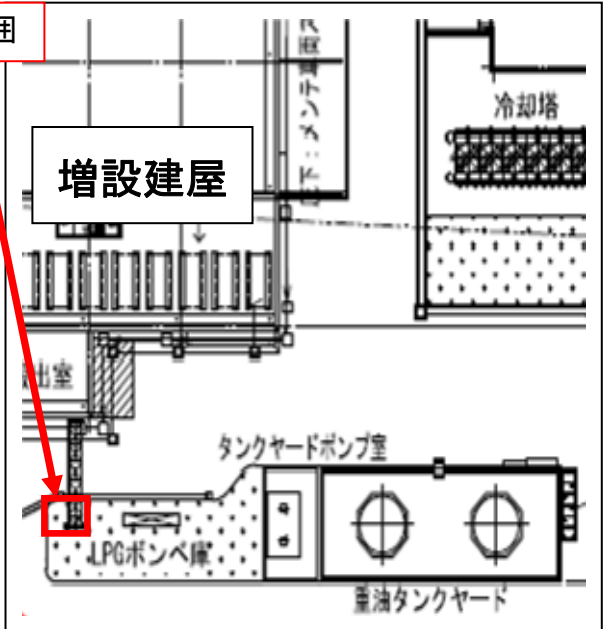
漏洩範囲

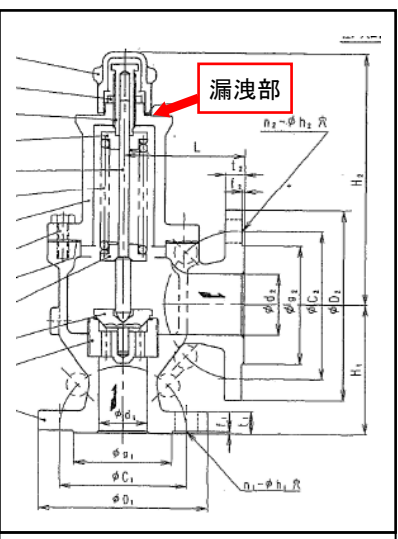
リリーフ弁の構造

<p>【漏洩状況】</p> <p>漏洩箇所は、リリーフ弁の頭部に付いている蓋と本体の接合面であった。ここはテフロン製ガスケットでシールされているが、蓋が緩んでいた。</p> <p>リリーフ弁頭部から漏洩した重油は配管を伝わって垂れる際に北風により地面及び雪上へ拡散しており、おおよその漏洩範囲は、4m×2m=8m²であった。漏洩した重油量は明確ではないが、漏洩・飛散の状況から、漏洩量は数リットルと推定される。</p> <p>漏洩発見から拭き取り・回収作業完了まで作業員への接液はなく、人への影響はなかった。なお、漏洩液はA重油であり、PCBは含まれていない。</p>	
事象による影響 （安全への配慮）	<ul style="list-style-type: none"> ・ 応急措置として、漏洩発見直後に増設建屋への重油供給を停止した。 ・ プラズマ溶融炉は年末年始のため、両系とも停止中であった。1/5より1系プラズマ溶融炉を昇温する予定であったが、重油供給再開後に昇温を開始した。なお、2系プラズマ溶融炉は2月14日より昇温を開始し、同月15日より溶融を開始した。

漏洩部

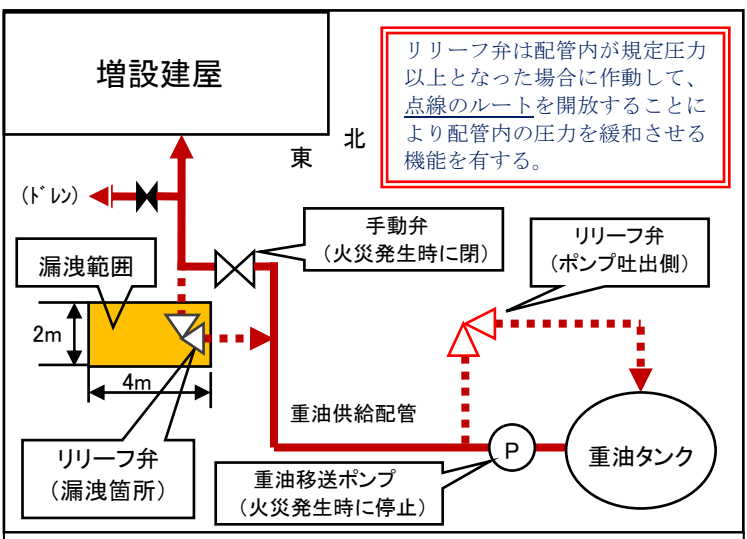
重油供給配管概略図

漏洩範囲

リリーフ弁 (漏洩箇所)

リリーフ弁は配管内が規定圧力以上となった場合に作動して、点線のルートを開放することにより配管内の圧力を緩和させる機能を有する。
