平成27年1月5日に発生したトラブル事象について (1/1)

件名 屋内サービスタンク供給配管からの重油の漏洩

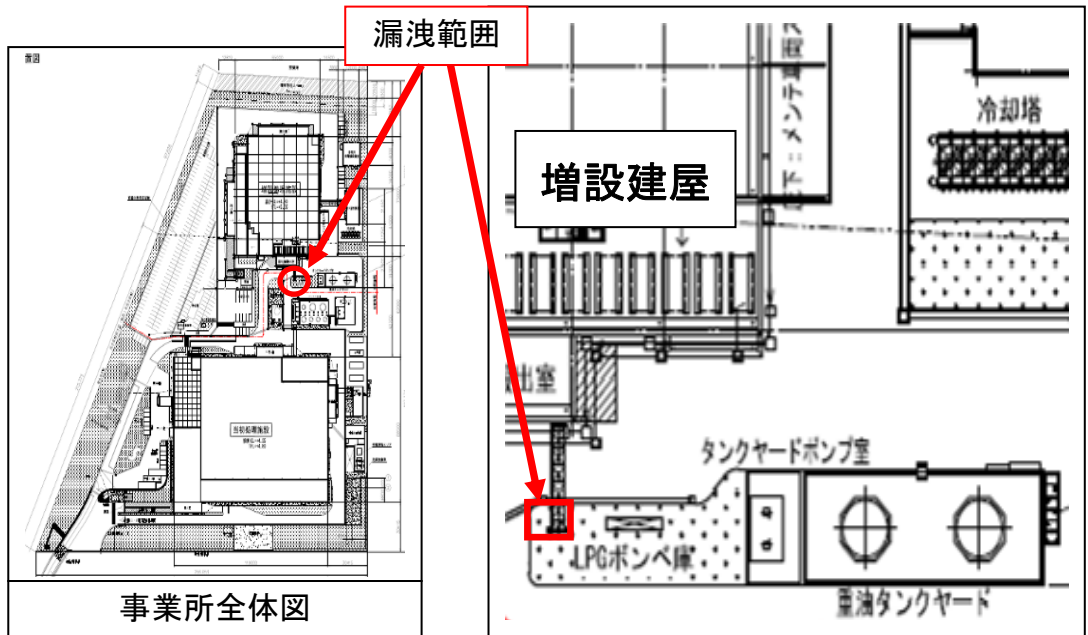
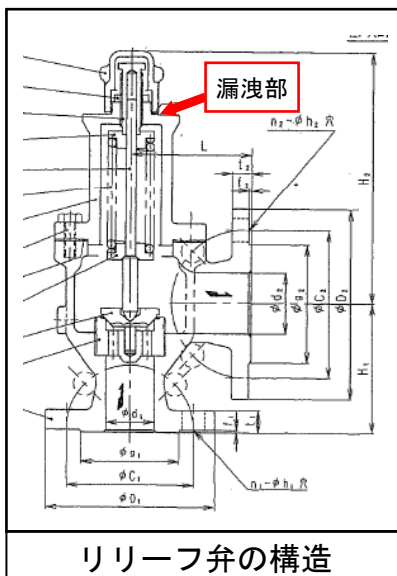
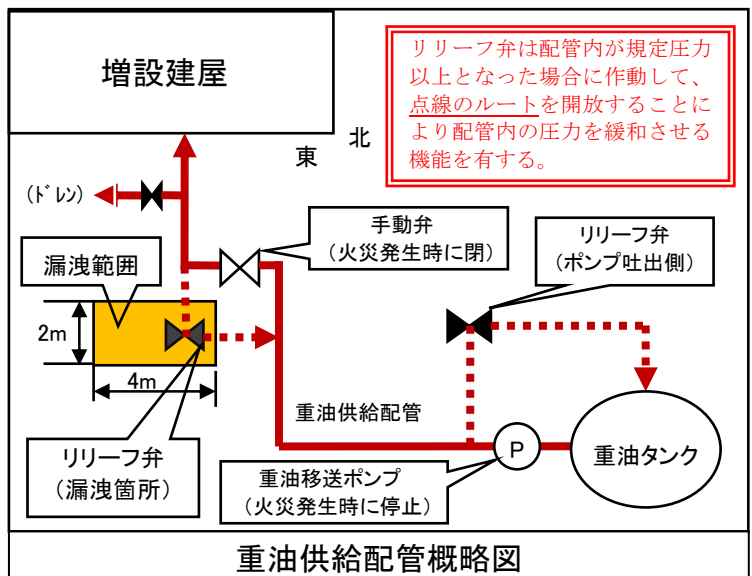
区分Ⅲ
件名	屋内サービスタンク供給配管からの重油の漏洩(第1報)	
発生日時	平成27年1月5日(月) 8時16分頃	
発生場所	増設施設 東側周辺道路 屋内サービスタンク重油供給配管 リリーフ弁 (非管理区域)	
環境への影響	なし (漏洩した重油にPCBが含まれておらず、速やかに回収できた。)	
PCB 汚染の可能性	漏洩発見から拭き取り・回収作業完了まで作業員への接液はなく、人への影響はなかった。	
概要(時刻は頃) (応急措置等)	<p><b>【設備概要】</b>                      増設施設の屋内サービスタンクは、温水ボイラ用とプラズマ炉バーナ用の2種類を有している。サービスタンクまでの供給系統は、(屋外)重油タンク→移送ポンプ→ストレーナー→流量計→[非常用発電機用燃料小出槽への分岐]→(次の分岐配管にリリーフ弁が付いている)→フレキシブルホース→(建屋内)→[温水ボイラ用オイルサービスタンク、プラズマ炉バーナ用重油サービスタンク]となっている。</p> <p>漏洩したリリーフ弁は、増設建屋内が火災となって建屋内の温度が上昇した際に、危険物配管内の圧力が上昇してフランジ等から危険物が漏れて火災を拡大するおそれがあることから、万一の際に危険物配管内の圧力を下げるために設置されたものである。</p> <p>今回の事象は、リリーフ弁の蓋と本体の接合面から重油が滲み出たものであった。</p> <p><b>【時系列】</b>                      1/5 8:16 巡回点検中の運転会社(MEPS)受入班員がリリーフ弁から重油が漏洩しているのを発見。直ちにMEPS受入作業長にPHSにて連絡した。                      8:20 MEPS受入作業長よりJESCO増設側運転管理課員に連絡。連絡を受けたJESCO運転管理課員がリリーフ弁を調査し、リリーフ弁頭部の蓋の緩みを確認。蓋を増し締め(最初は手締め、その後治具による締め)したところ、重油の漏洩は停止した。                      8:25 漏洩停止後、リリーフ弁及び配管の油しみと重油供給配管を吊しているサポートの基礎部分の油溜まりを吸着マット及びウェスでふき取り、重油がしみ込んだ土壌及び積雪についてはスコップ等で除去し、ペール缶に回収した。また、作業中にグレーチング等から側溝内に落下した積雪についても敷地外への重油流出防止のため回収した。さらに土壌内への重油の浸透を防止するため、オールドライ(油吸収砂)を漏洩範囲にまいた。                      10:00 これらの漏洩した重油のふき取り及び回収作業等が完了した。                      なお、建屋暖房用の温水ボイラ用サービスタンクは、暖房期間中は約1時間半で燃料切れとなるため、これ以降、重油供給再開まで増設建屋の暖房が停止した。</p> 1/6 9:40 危険物配管変更工事(リリーフ弁の取り外しと閉止フランジの設置)の終了を受けて、室蘭市消防本部による工事の完了検査を受検。10:50に合格証が発行された。 10:55 行政立会いの下、ポンプを起動して屋内サービスタンクへの重油供給を再開した。 12:30 降雨等による重油の土壌浸透を防止するため、漏洩した土壌(4m×2m)の上にシート養生を実施した。 13:28 1系プラズマ分解炉の立ち上げを開始した。 <p><b>【漏洩状況】</b>                      漏洩箇所は、リリーフ弁の頭部に付いている蓋と本体の接合面であった。ここはテフロン製ガスケットでシールされているが、蓋が緩んでいた。                      リリーフ弁頭部から漏洩した重油は配管を伝わって垂れる際に北風により地面及び雪上へ拡散しており、おおよその漏洩範囲は、4m×2m=8m<sup>2</sup>であった。漏洩した重油量は明確ではないが、漏洩・飛散の状況から、漏洩量は数リットルと推定される。                      漏洩発見から拭き取り・回収作業完了まで作業員への接液はなく、人への影響はなかった。なお、漏洩液はA重油であり、PCBは含まれていない。</p>

事象による影響 (安全への配慮)	<ul style="list-style-type: none"> <li>・ 応急措置として、漏洩発見直後に増設建屋への重油供給を停止した。</li> <li>・ プラズマ熔融炉は年末年始のため、両系とも停止中であった。1/5より1系プラズマ熔融炉を昇温する予定であったが、重油供給再開後に昇温を開始した。なお、2系プラズマ熔融炉は2月中旬まで定期点検中。</li> </ul>	
発生原因	<ul style="list-style-type: none"> <li>・ リリーフ弁蓋の緩みと、リリーフ弁蓋取付部のテフロン製ガスケットの不良と推定する。</li> <li>・ 取り外したリリーフ弁をメーカーに送付して詳細に調査する。調査結果を続報で報告する。</li> </ul>

<p>①</p>	<p>②</p>	<p>③</p>	<p>状況写真</p> <p>①全体状況</p> <p>②漏洩状況</p> <p>③漏洩停止 操作状況</p>
<p>④</p>	<p>⑤</p>	<p>⑥</p>	<p>状況写真</p> <p>④リリーフ弁</p> <p>⑤弁取外後の 状況</p> <p>⑥シート養生と 仮設ドラム</p>

再発防止対策	<ul style="list-style-type: none"> <li>・ 上流側の供給ポンプを動かしたところ、リリーフ弁頭部から重油が漏洩することが確認されたため、応急措置として供給ポンプを手動モードに切り替え、停止した。</li> <li>・ 漏洩したリリーフ弁の交換品の納期に約2週間を要することから、それまでの間、漏洩したリリーフ弁を取り外して閉止フランジを取り付けて、重油を屋内サービスタンクに供給する体制とする。この場合、リリーフ弁の機能は重油移送ポンプの吐出側に設置されているリリーフ弁（漏洩したリリーフ弁と異なるメーカーのもの）で代用する。このリリーフ弁の逃がし先は重油タンクに接続しており、また、重油タンクの気相部は大気解放されていることから、機能的には問題ないものである。</li> <li>・ 本工事にあたっては、消防法に基づく危険物配管の変更許可を要するため、所定の手続きを経て、道・市のご了解を得た上で、屋内サービスタンクに重油の供給を再開する。</li> <li>・ リリーフ弁を取り外している間、増設建屋にて火災が発生した場合はリリーフ弁下部のドレン弁（通常閉）を開け、仮設ドラム缶にて重油を抜く手順とする。なお、仮設ドラム缶は設置箇所近傍に設置しておくものとする。</li> <li>・ 漏洩したリリーフ弁の交換品が納入された後、再度危険物配管の変更許可手続き等を経て、原状に回復させるものとする。</li> <li>・ 増設施設の屋外重油供給配管は平日の巡視点検としていたが、今後は休日（年末年始期間を含む）も巡視点検を実施することとする。</li> </ul>
水平展開	<ul style="list-style-type: none"> <li>・ 重油供給配管に付いているリリーフ弁の蓋に緩みが無いか確認する。</li> <li>・ 原因究明の結果が判明した時点で、必要に応じて水平展開を実施する。 なお、当初施設には重油供給配管にリリーフ弁は付いていない。</li> </ul>
連絡・公表の状況	<p><b>【事象区分の判断】</b>  本件は平成26年4月15日に発生した「非常用発電機燃料小出槽供給配管からの重油の漏洩」と類似の事象であり、緊急異常事態のおそれがなかったこと、漏洩液にPCBが含まれていないこと、一般的な「用役」には燃料も含まれること、などから、区分Ⅲの1②「PCB等法令で定める有害な物質に該当しない用役の施設外への流出」に相当するとして、区分Ⅲの位置付けとした。</p> <p><b>【対外対応】</b>  1/5 8:33～8:57 消防本部・予防課、胆振・環境生活課、室蘭市・環境課、道・循環型社会推進課に電話第一報連絡。  9:04 JESCO本社に電話第一報連絡。  9:10～20 室蘭市環境課による施設外へ流出の有無についての立入調査。  9:55～11:30 胆振及び室蘭市による協定に基づく立入検査。  10:00～11:30 室蘭市消防本部による立入調査。  14:55～ 室蘭市消防本部に、漏洩したリリーフ弁の取り外しと閉止フランジの設置工事の実施について説明し、ご了解をいただいた。  15:55～16:20 胆振、室蘭市及び道庁に電話第二報。上記工事の実施と、取外したリリーフ弁の機能については重油移送ポンプ吐出側のリリーフ弁で代替させることの対応について説明し、ご了解をいただいた。</p> <p>1/6 9:40 室蘭市消防本部による危険物配管工事の完成検査を受検。  10:00～11:00 胆振及び室蘭市による協定に基づく立入検査。  10:50 室蘭市消防本部による完成検査合格の連絡を受信。  10:55 胆振及び室蘭市の立会いの下、重油供給を再開。</p> <p><b>【報告・公表】</b>「通報連絡・公表の取扱い」に基づく報告として、1/13に報告書を北海道及び室蘭市に提出し、PCB処理情報センターに配備した。</p>
