平成 27 年 10 月に発生したトラブル事象について (1 / 1)

件名 改造工事における第一再生溶剤の漏洩

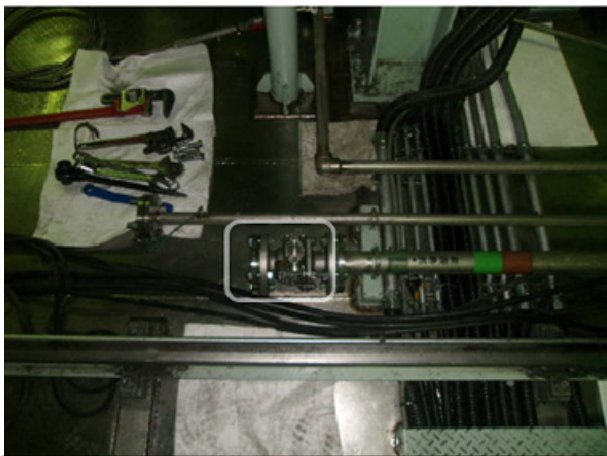
設置した閉止弁

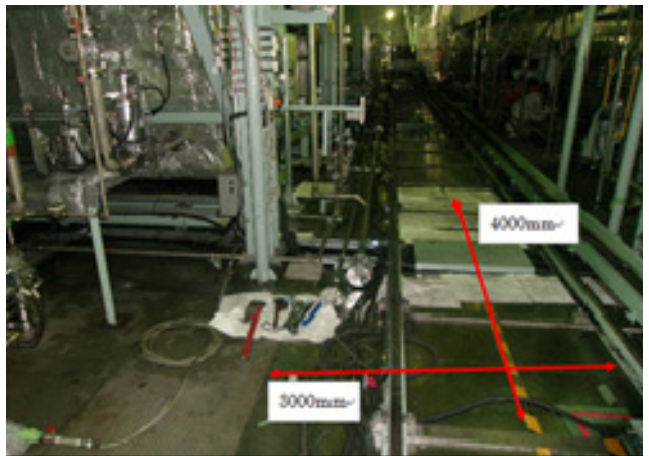
事象による影響 (安全への配慮)	<ul style="list-style-type: none"> 漏洩前に測定した第一再生溶剤のPCB濃度は2.4 mg/kgであった。 漏洩した溶剤は、床面に約4m×3mで広がった。溶剤がしみ込んだ吸着マットの重量を測定した結果、総重量は44.7kgであった。使用前の吸着マットは150枚で9kgである。洗浄溶剤の比重0.76から計算すると、吸着分は約47Lであり、回収した約50Lと合わせて約97Lが漏洩したと推定される。 拭き取り作業時の当該箇所(第2排気系統)のオンラインモニタリング測定結果は、15時台:1.172 μg/m³、16時台:測定なし、17時台:1.181 μg/m³で、通常値(2~6 μg/m³)よりも低めであった。 拭き取り・回収作業中の作業環境測定を実施したところ、11.2 μg/m³であった。これは床面に付着していたPCBが洗浄溶剤とともに揮発したことにより、通常より高めの数値になったものとする。漏洩発見から拭き取り作業完了まで作業員はヘルメット、全面マスク、PCB耐性の高い防護服と手袋(綿手袋+インナー手袋×2+ゴム手袋)を装着しており作業員への直接の接液はなかった。また、全面マスク(防護係数50)により、作業員の呼気は作業環境濃度の50分の1程度(0.2 μg/m³)まで低下した。 	
発生原因	<ul style="list-style-type: none"> 漏洩前の液抜き対象の配管容量は、最上部(高さ8.1m)が253L、最上部と最下部の接続部が75L、最下部(高さ0.2m)が110Lであり、合計438Lであった。漏洩前の回収量は201Lであったが、昨年8月に同様の作業を実施した時の回収量が約100Lであったことから、200L抜けば十分であると判断した。 漏洩前の液抜き作業終了時点で、配管内には約237L(配管容量438L-漏洩前回収量201L)の溶剤が残っていたと推定される。液抜き作業は、PCBを扱っている管理区域内

漏洩した範囲（3 m × 4 m）

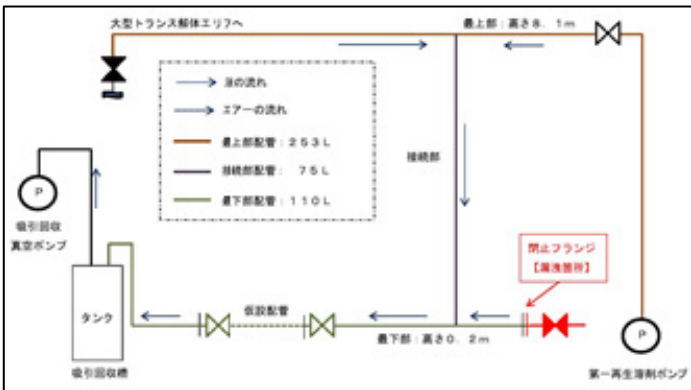
<p>の配管ではエア抜き弁を取り付けることができないため、管理区域内の負圧のみで液抜きをしている。この場合、末端部分は空気が入らないことから真空状態に近くなり、容易に液が出てこない現象が起きる。</p> <ul style="list-style-type: none"> ・ 漏洩量97Lと漏洩後の回収量115Lを合計すると212Lとなり、推定残留量の237Lとほぼ等しい値となった。なお、差分の25Lは、漏洩後の回収作業でも配管から回収されずに残留した量と考えられる。 ・ フランジを開放してから漏洩開始まで約3分のタイムラグがあった。フランジ開放によりエア抜き弁を開放した時と同様の状態となり、タイムラグの間に空気が開放部分から入り込み、配管内の真空状態が崩れ、残留液が出てきたものと推定する。 <p>まとめ：液抜き作業開始時点で約237Lの液が配管内に残っており、閉止フランジを開放したことによって流入した空気が真空部分に達して残留液を排出させたことにより、漏洩に至ったものと推定する。</p>
再発防止対策	<p>① 作業手順による対策</p> <ul style="list-style-type: none"> ・ 液抜き作業開始前に配管容量を計算し、回収予想量を事前に把握する。 ・ 真空引きによる液抜き作業を行い、液が出てこなくなった時点で、念のため、真空状態の配管に復圧(空気を入れる)し、再度真空引きにより液が出てこないかを確認する。回収量と回収予想量がほぼ等しければ、フランジ開放作業に移行する。 ・ 回収量が回収予想量よりも少ない場合(目安は10L)は、真空引きと復圧を3回繰り返した後、10分間放置する。それでも液が出ない場合はフランジ開放作業に移行する。 ・ フランジ開放作業時の安全対策として、フランジ開放部の下部に吸着マットを敷き詰めた仮設の集液パンを設置する。また、フランジ開放時にはフランジ部のボルトを外さずに緩めた状態で10分間放置する。液が出てこないことを確認後、フランジ部のボルトを取り外し、フランジを開放することとする。 ・ 万一、液が出てきた場合はすぐにボルトを締めてフランジを閉止し、再度真空引きを実施する。 <p>② ハード的な対策</p> <ul style="list-style-type: none"> ・ 今回の事象は、液抜き範囲が広範囲で、空気が末端まで到達するのに時間を要したことが要因の一つであった。このことから、液抜き範囲が広範囲とならないよう、平成 28 年 9 月の定期点検に合わせて分岐箇所仕切弁を設置する。

漏洩に係る配管系統図（ポンチ絵）
