平成 28 年 1 月に発生したトラブル事象について (1 / 1)

件名 真空超音波洗浄エリアにおける第二再生溶剤の漏洩

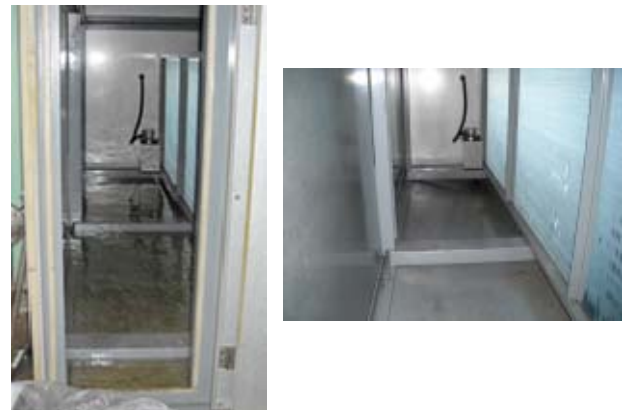
<p>おり、併せて約0.5リットルと推定。回収した吸着マットの測定で、回収マットの吸着分は約8.0リットルであり、床面の約0.5リットル、回収した約114.4リットルと合わせると約123リットルとなった。</p> <ul style="list-style-type: none"> <li>・ 漏洩発見から拭き取り作業完了まで作業員への接液はなかった。</li> <li>・ 拭き取り作業時の当該箇所のオンラインモニタリング(第2排気系統)測定は定期点検中のため毎日セーフティネット活性炭前(=オンラインモニタリングと同じ箇所)のオフラインサンプリングを実施していた。事象発生翌日30日の結果は1.3<math>\mu\text{g}/\text{m}^3</math>であり、前日までの結果(29日1.4<math>\mu\text{g}/\text{m}^3</math>、28日1.2<math>\mu\text{g}/\text{m}^3</math>、27日1.3<math>\mu\text{g}/\text{m}^3</math>)と差はなかった。</li> <li>・ 拭き取り・回収作業中の作業環境測定を実施したところ、1.91<math>\mu\text{g}/\text{m}^3</math>であった。この値は通常時の真空超音波洗浄エリアの値と大きな違いはなかった。</li> <li>・ FCドレンパンには、結露水が一定量以上溜まったときに中央制御室に警報を発信するフロート(浮き)式の検知器が付いていた。この浮きは水の比重では浮くが、第2再生溶剤の比重では浮かなかったため、液だまりを検知できなかった。</li> </ul>
発生原因	<ul style="list-style-type: none"> <li>・ FCには第2再生溶剤と接続するラインはなく、FC自体の漏洩ではなかった。</li> <li>・ 第2再生溶剤系統の確認にあたり、配管内の残液を回収作業を実施した。回収作業のため、減圧状態となっていた乾燥用溶剤加熱器(以下「加熱器」と言う。)を窒素ガスで大気圧に戻したところ、加熱器のサイトグラス(のぞき窓)周りから液がしみ出ることを確認した。なお、しみ出た液はすぐに回収した。</li> <li>・ 加熱器は一週間ごとに排液運転されるが、その際に加熱器内の圧力が高くなることからサイトグラスと加熱器の間に隙間ができ、第2再生溶剤の蒸気がサイトグラスから漏れだしたものと推定する。</li> <li>・ サイトグラスは、FCの空気吸込口から約1.5mの箇所にある。サイトグラス前でテスト用スモークを発生させたところ、FCにスモークが吸い込まれることを確認した。</li> <li>・ FC内には20<math>^{\circ}\text{C}</math>以下の冷水が供給されており、第2再生溶剤の蒸気が吸い込まれれば、冷水で凝集してドレンパンに溜まるのが想定される。</li> </ul> <p>【まとめ】 これらのことから、加熱器の排液運転時に第2再生溶剤の蒸気が加熱器のサイトグラスから漏れ出てFCに吸い込まれ、FC内の冷水で凝集され、第2再生溶剤の液だまりができたものと推定する。</p> <p>また、FCの排気中の第2再生溶剤が50Aバルブで凝集し、保温材を濡らしたものと推定する。</p>

ファンコイル内部 (左: 漏洩時、右: 回収後)

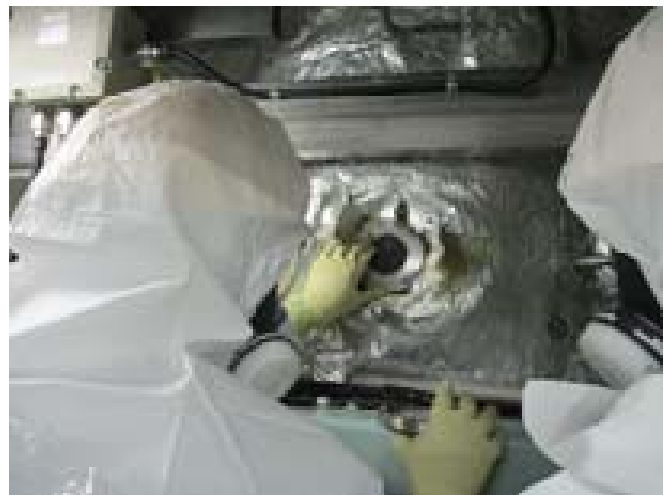
乾燥用溶剤加熱器サイトグラス (パッキン交換中)

再発防止対策	<ul style="list-style-type: none"> <li>・ 乾燥用溶剤加熱器のサイトグラスのパッキンを新品と交換した。</li> <li>・ 真空超音波洗浄エリア内は定期的(月に7回程度)に作業員がエリア内に入って点検している。この点検項目に、FCドレンパンを追加する。</li> <li>・ FCドレンパンのフロート式検知器を、油・水のどちらの液だまりができて警報が出るものに交換する。</li> </ul>
水平展開	<ul style="list-style-type: none"> <li>・ 管理区域レベル3内には他にFCが2台(コンデンサエリア及び攪拌洗浄エリア)があるが、1/29に内部を確認したところドレンパン内に液はなかった。</li> <li>・ 乾燥用溶剤加熱器のサイトグラスと同条件で使用しているサイトグラスとして、真空超音波洗浄エリア内の減圧乾燥槽A/Bのサイトグラスがある。これらのサイトグラスのパッキンも、真空超音波洗浄設備の運転前に新品と交換した。</li> </ul>
連絡・公表の状況	<p>【事象区分の判断】</p> <p>定期点検中の事象であり操業への影響がなかったことから、「区分Ⅳ① 設備の停止を伴わずに修復できたPCB等法令で定める有害な物質の施設内での漏洩」に該当すると判断。</p> <p>【通報連絡・対外対応】</p> <p>1/29 17:48 胆振・環境生活課、17:55 室蘭市・環境課、18:03 消防本部・予防課、18:20 道・循環型社会推進課及び 18:28 JESCO 本社に電話第一報連絡。 20:20~21:45(現場 21:05~21:35) 消防本部予防課2名による立入調査。</p> <p>2/1 10:00~11:30(現場 10:50~11:00) 胆振・環境生活課2名、室蘭市・環境課2名による環境保全協定に基づく立入検査。</p> <p>2/8 17:45 道庁・胆振・室蘭市・消防に乾燥用溶剤加熱器及び減圧乾燥槽A/Bのサイトグラスのパッキンの交換完了を報告。これにより、運転再開についてご了解を頂いた。</p> <p>【報告・公表】</p> <p>「通報連絡・公表の取扱い」に基づく報告として、2/10に報告書を北海道及び室蘭市に提出し、PCB処理情報センターに配備した。</p>
