平成 29 年 3 月に発生したトラブル事象について (1 / 1)

<b>件名</b> 真空ポンプ吐出フランジからの第2再生溶剤の漏洩		
<b>図・写真</b>		
<b>当初処理施設 3F 管理区域図</b>

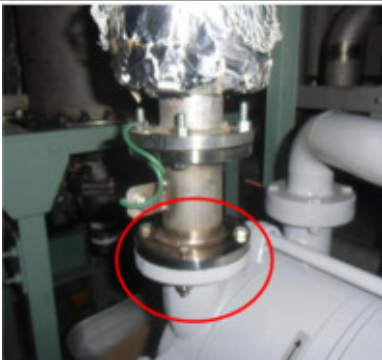
<b>第1真空ポンプ:漏洩したフランジ部分</b>

再発防止対策	<ul style="list-style-type: none"> <li>バルブ閉止札(工事札)は作業完了確認後、必ず担当に外させる。</li> <li>応急対策として、今回の定検工事において開放したフランジのボルトの緩みがないか図面を用いて点検し、その点検結果を工事業者から JESCO に提出させることとした。 <ul style="list-style-type: none"> <li>①S 社が所掌する工事について、558 個所の全数点検を実施し緩みがないことを確認した。</li> <li>②協会会社が所掌する工事について、9 個所全数点検を実施し緩みのないことを確認した。</li> </ul> </li> <li>恒久対策として、気液分離槽の液レベルは変動が少ないことから、通常よりレベルが減少した場合、運転に支障がでない位置に、中央制御室にアラームが発生するよう変更した。</li> <li>ヒューマンエラーの要素が強いことから、S 社へ監督員の教育などの業務改善と安全・品質の確保に向けた取り組みを要望、3/23 回答を受け継続的に協議と進捗確認を進めることとした。</li> </ul>
水平展開	<ul style="list-style-type: none"> <li>今後の工事において、工事札は作業完了確認後、必ず担当に外させる。また開放したフランジのボルトの緩みがないか図面を用いて点検し、その点検結果を工事業者から JESCO に提出させることとした。</li> <li>本ルールを増設施設においても適用し、実施することとした。</li> </ul>
連絡・公表の状況	<p>【事象区分の判断】  通達連絡・公表基準に基づく、区分Ⅳ(設備の停止を伴わずに修復できたPCB等法令で定める有害な物質の施設内での漏洩)に該当。</p> <p>【対外対応】  3/5(日) 8:25~8:50 消防本部・予防課、道・循環型社会推進課、胆振・環境生活課、室蘭市・環境課、JESCO本社に電話第一報連絡。  9:15~10:10 (現場9:30~9:50)消防本部・予防課3名による立入調査。  3/6(月) 11:00~12:40(現場11:50~12:20)胆振・1名及び室蘭市・1名による環境保全協定に基づく立ち入り検査を受検。今回の定検工事において開放したフランジ、マンホールのボルトの緩みがないか点検後、健全性が確認されたのち立上げ操作作業再開することで了承された。  13:00 室蘭市消防本部との電話にて、道・市と同様に健全性が確認されたのち立上げ操作再開することで了承された。  13:00 室蘭労働基準監督署・労働衛生専門官に事象概要を提出。</p> <p>【報告・公表】「通報連絡・公表の取扱い」に基づく報告として、4/10 に報告書を北海道及び室蘭市に提出し、PCB処理情報センターに配備した。</p>

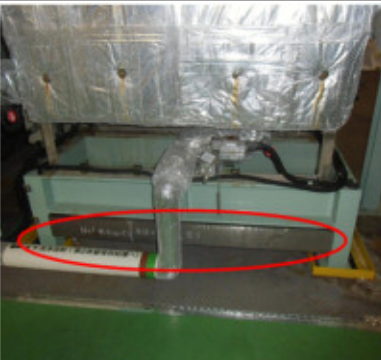
事象による影響 (安全への配慮)	<ul style="list-style-type: none"> <li>1 階の漏洩範囲は 1.4m × 2.1m = 2.94 m<sup>2</sup>、2 階の漏洩範囲は 1.9m × 2.6m = 4.94 m<sup>2</sup>。3 階のオイルパン内液溜まり概算量は 5.7m × 1.6m × 0.01m = 91 リットル(以下「L」)程度。</li> <li>気液分離槽Aに張込んだ第 2 再生溶剤の量は 160L、配管インベントリーが 17L、槽内液のレベル計は漏洩発見時に 48Lを示しており、全体の漏洩量は 95Lであることが判明。オイルパン分を差し引くと、1 階と 2 階の漏洩量は併せて 4L程度となり、面積比では、1 階分が 1.5L程度、2 階分が 2.5L程度となる。</li> <li>回収作業で使用した吸着マット 300 枚、回収した第 2 再生溶剤と吸着マットは 2 重の袋で養生した 80Lペール缶 5 缶に収納し、4 階 2 次廃棄物保管庫に移動した。</li> </ul>	
発生原因	<ul style="list-style-type: none"> <li>漏洩箇所である第 1 真空ポンプのフランジ部分について調査したところ、ポンプ上部にある配管との接続フランジ部のボルトナットが手で回るほど緩んでいた。S 社の一般的な工事要領ではトルクレンチを用いてボルトを締めて記録を残すこととしていたが、この部分はバイトンゴム製 O リング(材質がゴムのため柔らかく、締めれば締めるほどパッキンが薄くなるタイプ)を用いていたため、トルク管理の対象から外れていた。そのため、ボルトを締めた記録がなく、仮止め状態のままで工事を終了してしまった。</li> <li>監督員 A は、工事のため閉止していたバルブを開ける際にフランジ部等の配管の健全性を確認するつもりであったが、開操作と札外しを監督員Bに任せてしまい、フランジボルトの合いマークの確認等作業状態のチェックが不十分であった。</li> <li>監督員Aは、第 1 真空ポンプの試運転時に立ち会って液漏れ等を確認するつもりであったが、フランジの緩みを想定しておらず、液張り時に立ち会っていなかった。</li> </ul>

<b>気液分離槽A・真空ポンプ下のオイルパン</b>
