平成 29 年 6 月に発生したトラブル事象について (1 / 1)

件名	攪拌洗浄設備 第 12 槽廻りの床面に洗浄溶剤の漏洩【第3報・最終報】
発生日時	平成 29 年 6 月 10 日(土) 21 時 40 分頃
発生場所	当初処理施設1階 攪拌洗浄エリア 第12槽(管理区域レベル3)
環境への影響	なし
PCB 汚染の可能性	漏洩発見から拭き取り作業完了まで作業員への接液はなく、人への影響はなかった。
概要(時刻は頃) (応急措置等)	<p>【概要】 攪拌洗浄設備は、第1槽から第12槽の12基の攪拌洗浄槽からなるコンデンサー素子等の含浸性部材を洗浄するための設備であり、処理対象部材を洗浄溶剤の中に浸漬し、攪拌しながら洗浄を行う。(含浸性部材とは PCB が内部まで浸み込んでいる紙・木等をいう。) 今回の事象は、攪拌洗浄エリアの定期点検及び差圧が生じていた第12槽ストレーナーAを清掃するために入室した際、第12槽廻りの床面に洗浄溶剤が漏洩していることを発見したものである。</p> <p>【時系列】(時刻は頃) 6/8 0:30 運転会社である室蘭環境プラントサービス(株)(略称 MEPS)の液処理グループ(Gr)班員は交代勤務の勤務期間である4日の間に1回は攪拌洗浄エリアに入室し、定期点検を行っている。エリア内点検を実施したが、この時は第12槽廻りに液漏れは確認されなかった。(第12槽ストレーナーAの清掃は前回 4/8(土)に実施し、清掃後フランジボルトの締め付けを確認した。第12槽廻りに液の漏洩はなかった。) 6/10 4:17 攪拌洗浄槽第12槽は洗浄工程を終了し停止状態となった。なおストレーナーAは差圧が上がり傾向にあることから、3直帯で定期点検及び清掃する予定とした。 21:40 液処理 Gr 班員A・Bの2名が攪拌洗浄エリア内点検及び清掃の為に入室した。その際、第12槽廻りの床面に液漏れがあることを確認し当初施設中製の班長に連絡。班長から運転副部長に連絡。 運転副部長が拭き取り及び他の液処理 Gr 班員に入室を指示、C・D2名が入室し、漏洩箇所を探したが場所は特定できなかった。なお液漏れは継続していなかったため、4名で各所拭き取りと回収を開始し、併せてストレーナーAの清掃を実施した。 21:53 当初中制から MEPS 運転部長、JESCO 副所長に連絡。 22:30 液のサンプリングを実施。漏洩した液は油分試験紙及び目視により洗浄溶剤であると推定した。 22:47 作業環境測定開始(終了 23:17)。22:55 拭き取り及び回収終了。 23:10 漏洩箇所を特定するため、JESCO 副所長の指示により MEPS3名が入室し、第12槽の運転を再現したが、液漏れは確認できなかった。 6/11 1:45 液の分析結果判明。1,464mg/kg

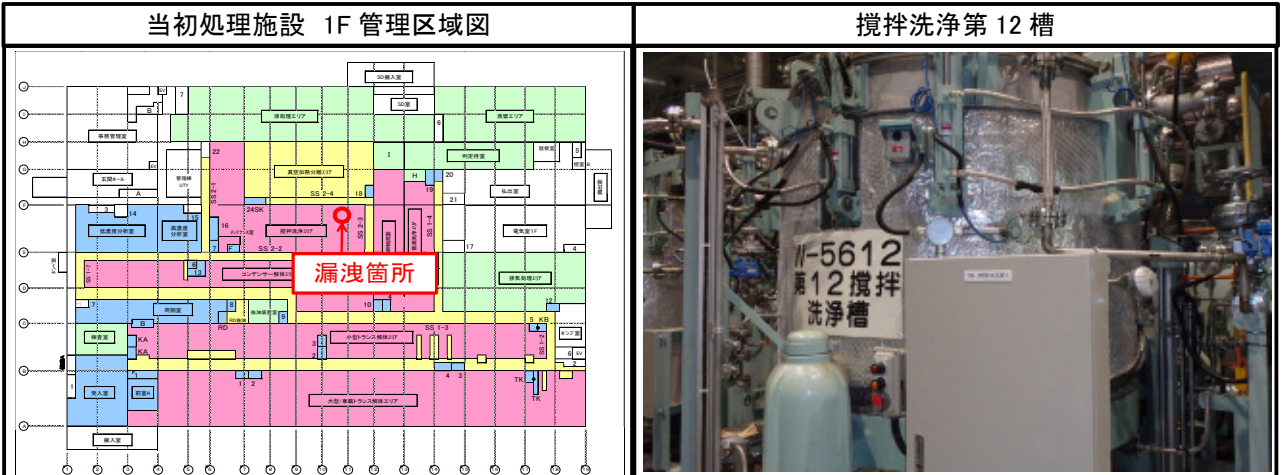
漏洩状況

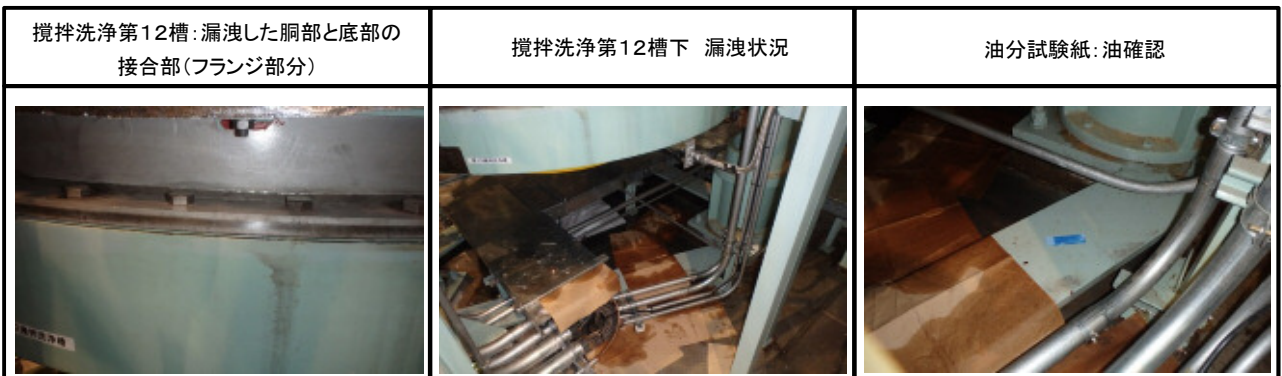
<p>発生原因</p>	<ul style="list-style-type: none"> 当初、攪拌洗浄第12槽のストレーナーAのストレーナーカバーに緩みがあり、液がにじみ出たものと推定したが、その後第12槽の胴部と底部接合部の2ヶ所から液の漏洩を確認した。全48本のボルトを点検し、15本に緩みがあることを確認した。 7/6～10 PT 検査を実施したところ、槽内底部ステンレス製ライニング(排液部)の溶接部に約 20mmのき裂1箇所を発見した。槽胴部と底部のシール材には問題がなかったことから、このき裂が今回の漏洩の主因と判断した。 8/5 ライニングのき裂部分を切り出し、き裂が入った原因調査を実施した。 9/8 調査結果が判明、疲労などの経年劣化によるものが大きいことが推察された。
<p>再発防止対策</p>	<ul style="list-style-type: none"> 攪拌洗浄エリアのステンレス製の床面では液濡れが確認し難いことから、床面にキムタオルを敷き、液漏れ発生を発見し易くした。 当面の間、4日間に1回の点検頻度を増やし、1日に1回行うこととした。 第12槽の胴部と底部接合部の緩みが確認されたボルト 15本の増し締め実施後、第12槽は運転禁止とした。 秋期定期点検において、攪拌洗浄第12槽ライニングの切り取り部を溶接にてパッチ補修実施後、PT 検査で健全性を確認した。 攪拌洗浄全12槽の胴廻りと排液配管の下に液を受けるオイルパン及び漏洩検知器を設置し、通液漏れ確認を実施し漏れの無い事を確認した。 攪拌洗浄全12槽の胴部と底部接合部及び全てのボルトにデブコン塗布作業を実施した。
<p>水平展開</p>	<ul style="list-style-type: none"> 攪拌洗浄槽第1槽から第11槽の胴部と底部接合部の締め付けボルトの緩み点検を行い、増し締めを実施し合いマークをつけた。 今後1日1回合いマークを確認し緩み点検を行う。 巡回点検・ITV 及び作業スペースからの目視点検を実施し、監視を強化する。 7/6～10 第12槽底部ステンレス製ライニングの PT 検査を行い、排液部の溶接部に長さ20mmのき裂を発見したことから、第1～11槽の PT 検査とシール材の確認を 9/1 から 9/18 までに実施し健全性を確認した。

点検結果

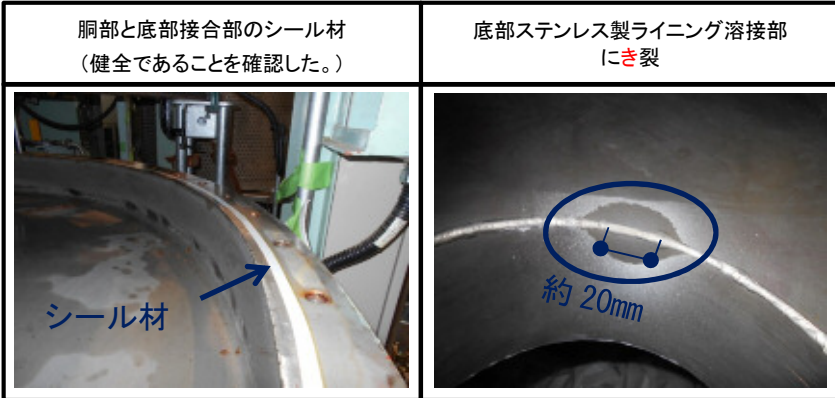
き裂原因調査
