平成 29 年 6 月に発生したトラブル事象について (1 / 1)

件名 攪拌洗浄設備 第12槽廻りの床面に洗浄剤の漏洩

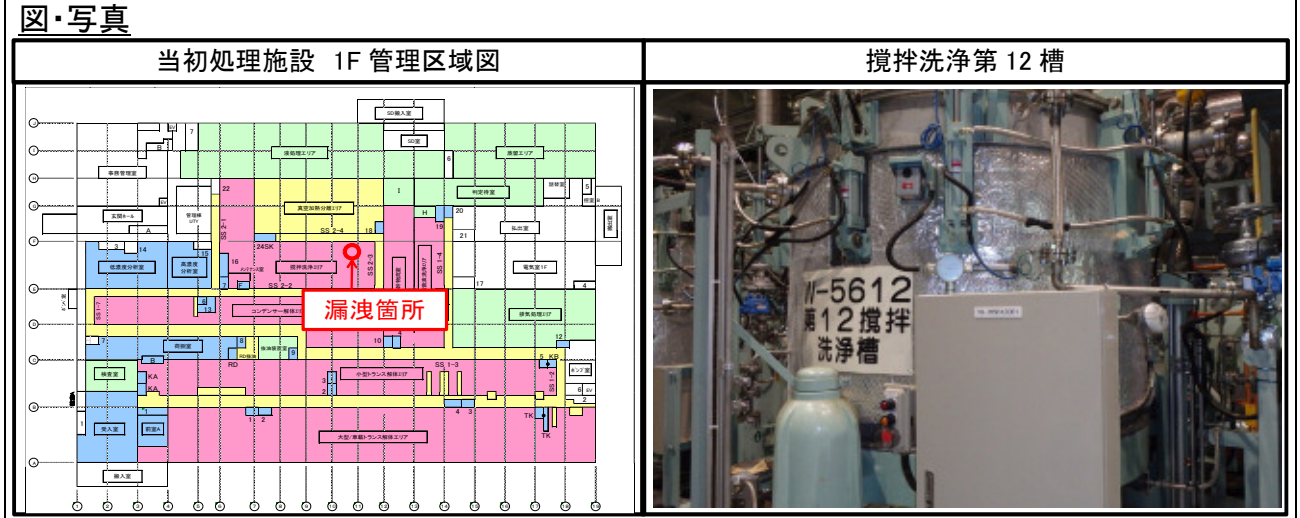
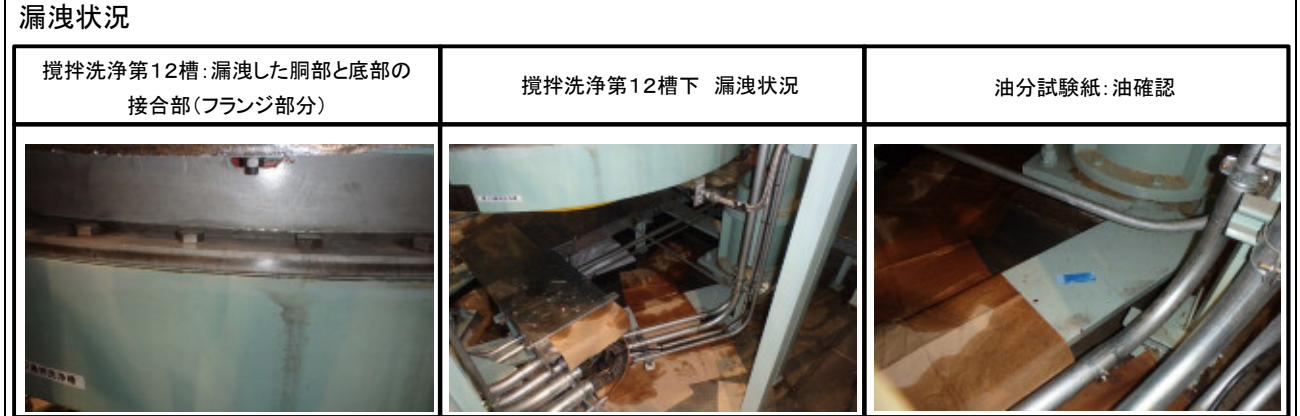
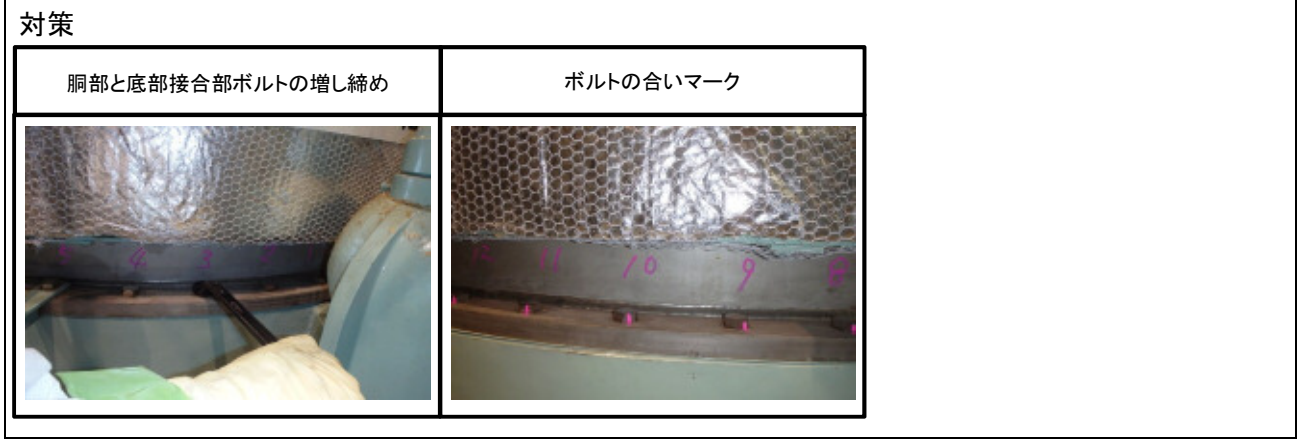
発生原因	<ul style="list-style-type: none"> 当初、攪拌洗浄第12槽のストレーナーAのストレーナーカバーに緩みがあり、液がにじみ出たものと推定したが、その後第12槽の胴部と底部接合部の2ヶ所から液の漏洩を確認した。全48本のボルトを点検し、15本に緩みがあることを確認した。
再発防止対策	<ul style="list-style-type: none"> 攪拌洗浄エリア12基ある攪拌洗浄槽に付帯するストレーナーA・Bについて、6/12にストレーナーカバーのナットの緩みがないか確認し緩みはなかった。またステンレス製の床面では液濡れが確認し難いことから、ストレーナー下にキムタオルを敷き、液漏れ発生を発見し易くした。6/13・14第12槽を運転し、液漏れがないことを確認した。 当面の間、4日間に1回の点検頻度を増やし、2日間に1回行うこととした。攪拌洗浄全12槽のストレーナーA・Bについて、月1回ストレーナーカバーの増し締めをすることとした。 第12槽の胴部と底部接合部の緩みが確認されたボルト15本の増し締め実施後、第12槽は運転禁止とした。
水平展開	<ul style="list-style-type: none"> 攪拌洗浄槽第1槽から第11槽の胴部と底部接合部の締め付けボルトの緩み点検を行い、増し締めを実施し合いマークをつけた。 今後1日1回合いマークを確認し緩み点検を行う。巡回点検・ITV及び作業スペースからの目視点検を実施し、監視を強化する。 JVに対し、漏れ防止の対策検討を指示した。
連絡・公表の状況	<p>【事象区分の判断】 通達連絡・公表基準に基づく、区分Ⅳ(設備の停止を伴わずに修復できたPCB等法令で定める有害な物質の施設内での漏洩)に該当。</p> <p>【対外対応】</p> <p>6/10(土)23:25～23:45 消防本部・予防課、胆振・環境生活課、室蘭市・環境課、道・循環型社会推進課、JESCO本社に電話第一報連絡。23:36本社より環境省へ電話で連絡。</p> <p>6/11(日)9:15～10:30 (現場9:50～10:20)消防本部・予防課2名による立入調査。 消防立会いのもと攪拌洗浄第12槽への液を張込み、再現テストを実施したが液の漏洩は確認できなかった。</p> <p>11:00～11:15胆振・環境生活課、室蘭市・環境課、JESCO本社に電話第二報連絡。第12槽以外の第1～11槽までの運転については了解をいただいたことから、運転を継続することとした。</p> <p>6/12(月)9:35～11:50(現場10:40～11:35)胆振・3名及び室蘭市・1名による環境保全協定に基づく立ち入り検査を受検。対策は必要であるが、第12槽の運転については了解をいただいた。</p>
