平成 29 年 11 月に発生したトラブル事象について (1 / 1)

(前報からの変更箇所を赤字で記載)		区分Ⅳ
件名	No.1 抜油・予備洗浄装置 抜油ポンプから洗浄溶剤の漏洩【第2報・最終報】	
発生日時	平成 29 年 11 月 9 日(木) 7 時 35 分頃	
発生場所	当初施設 大型/車載トランス(Tr)解体エリア No.1 抜油・予備洗浄装置(管理区域レベル3)	
環境への影響	なし	
PCB 汚染の可能性	漏洩発見から拭き取り作業完了まで作業員への被液はなく、人への影響はなかった。	
概要(時刻は頃) (応急措置等)	<p>【概要】</p> <p>大型/車載Tr解体エリアの No.1 抜油・予備洗浄装置は、大型Tr及び車載Trの抜油とその後の気密試験及び解体前予備洗浄を実施する装置である。</p> <p>11/8 より No.1 抜油・予備洗浄装置にて大型Trの洗浄を行っていたところ、11/9 早朝に液の漏洩を発見したものである。</p> <p>【時系列】(時刻は頃)</p> <p>11/9 7:35 運転会社である室蘭環境プラントサービス㈱(略称 MEPS)の中央制御室(中制) DCS に大型/車載Tr解体エリアの No.1 ターンテーブルの漏洩検知器が発報した。</p> <p>7:42 中制 DCS に SUS(ステンレス)床漏洩検知器が発報。</p> <p>7:43 JESCO 大島副所長に電話連絡。副所長の指示により運転していた全ての抜油・予備洗浄装置を停止した。</p> <p>7:50 副所長が指示、Tr解体班員が確認のため、2 名が大型/車載Tr解体エリアに入室。</p> <p>7:55 No.1 抜油・予備洗浄装置の抜油ポンプ付近からの漏洩と推定された。</p> <p>7:58 MEPS 運転部長より、抜油ポンプのエア排気口から漏洩したことを副所長に報告。</p> <p>8:00 副所長の指示により、液回収のためにTr解体班員 5 名入室。</p> <p>またオンラインモニタリング(OLM)は $5 \mu\text{g}/\text{m}^3$ 前後と問題無い事を確認した。</p> <p>8:01 洗浄中の大型Trに繋がる配管のバルブを閉止した。エリアの拭き取りを開始。</p> <p>8:10 大型Trに洗浄溶剤を給液中、漏洩検知器が発報したことが判明。漏洩液は第一再生溶剤。(その後の確認で漏洩範囲は $7\text{m} \times 15\text{m}$ と判明した。)</p> <p>8:20 作業環境測定を開始(8:50 終了、11:00 結果判明 $9.4 \mu\text{g}/\text{m}^3$)</p> <p>8:30 副所長の指示により拭き取り作業のために 3 名入室、また漏洩の継続が無い事を確認し

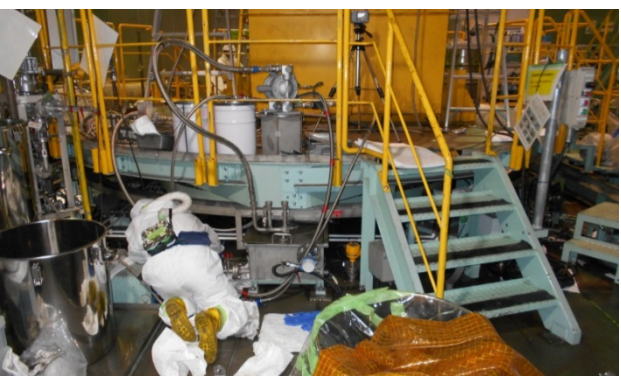
<p data-bbox="853 1624 1460 1657">大型/車載 Tr 解体エリア No.1 抜油・予備洗浄装置</p>

漏洩状況

エア駆動式ダイヤフラムポンプ	第一再生溶剤 漏洩状況	ダイヤフラムポンプ破損状況
 	 	  <p>直径 20 cm</p> <p>破れ個所:長さ約 15 cm</p>

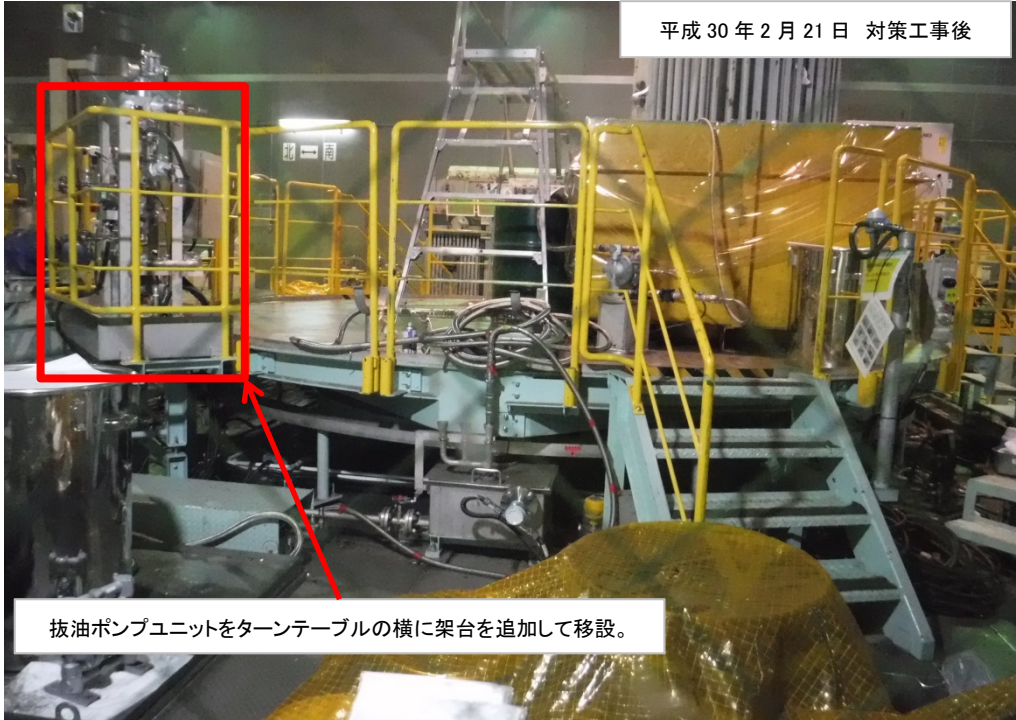
大型/車載 Tr 解体エリア No.1 抜油・予備洗浄装置
<p data-bbox="933 593 1332 649">平成 30 年 2 月 21 日 対策工事後</p>

<p data-bbox="319 1198 981 1243">抜油ポンプユニットをターンテーブルの横に架台を追加して移設。</p>

再発防止対策	<ul style="list-style-type: none"> ・ 応急対策として、No.1 抜油・予備洗浄装置を停止し、大型Trにつながる配管内の洗浄溶剤を排液し、バルブを閉止した。当該の抜油ポンプは新品の予備品と交換した。 ・ 漏洩プロジェクトで検討を行い、関係部署と協議の結果、以下の対策を立案した。 <ol style="list-style-type: none"> ① 本抜油ポンプ及び同種駆動(エア)方式の抜油ポンプ 3 台は、使用頻度等より毎年 9 月の定期点検時にダイヤフラム等の交換を実施する。 ② 万が一ダイヤフラムが破損し抜油ポンプサイレンサーから液が飛散した場合でも、床に漏洩しないための暫定対策として、集液パンに流れ込むように当該抜油ポンプのサイレンサー部に配管(ホース)を繋ぎ、接続した(12月15日実施)。 恒久対策としてターンテーブルの横に架台を追加し、高さ 200mm・幅 1,600mm・奥行 600mmのオイルパン及びオイルパンの内部に漏洩検知器を設置、抜油ポンプユニットをオイルパン上に移設した。サイレンサーは横向きから下向きに変更し、オイルパン内に入るようにした。当該工事を冬期定期点検期間中(2月19日から21日)にて実施した。 ・ 漏洩防止プロジェクトの取り組みに、以下の確認を加えた。 ブレイクダウンメンテナンス(事後保全)対象機器について、破損・損傷時の漏洩リスクを確認した。対象 36 件の内、比較的高リスクの 18 件をタイムベースドメンテナンス(時間基準保全)に、比較的低リスクの 12 件をコンディションベースドメンテナンス(状態基準保全)に変更し保全計画を見直した。
水平展開	<ul style="list-style-type: none"> ・ 同種駆動(エア)方式の抜油ポンプの抜油ポンプ3台を新品と交換(11/16に1台、11/17に2台)し、洗浄溶剤 100L 給液・抜油を行い漏れの無い事を確認した。 ・ 同種他 3 台の抜油ポンプについて洗浄溶剤の漏出経路を想定し、漏洩が発生した場合に洗浄溶剤を回収できるオイルパン及び漏洩検知器が設置されていることを確認した。 ・ 増設施設には同種駆動(エア)方式ダイヤフラムポンプはなかった。

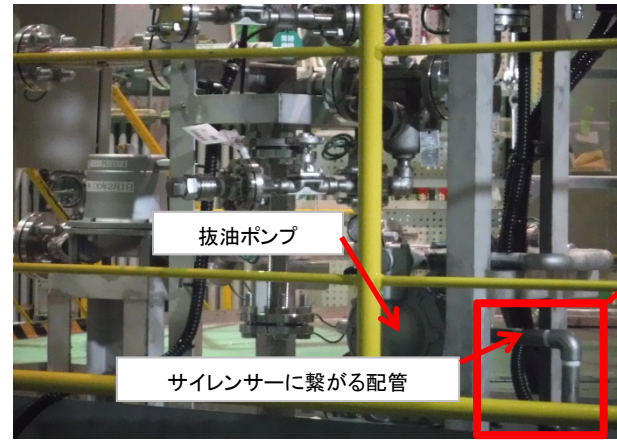
抜油ポンプユニット部	抜油ポンプサイレンサー及びオイルパン

<p>抜油ポンプ</p> <p>サイレンサーに繋がる配管</p>

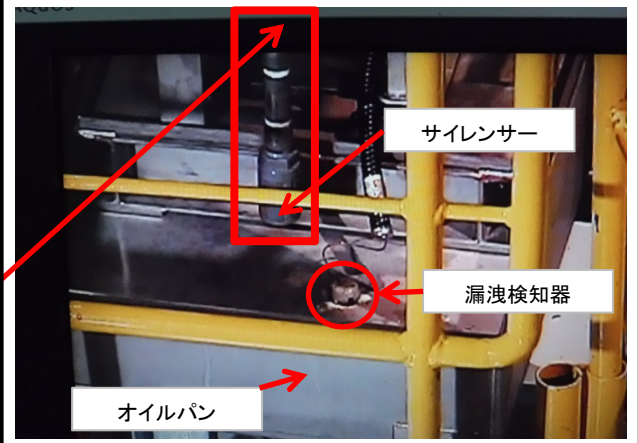
<p>サイレンサー</p> <p>漏洩検知器</p> <p>オイルパン</p>
