平成 30 年 2 月に発生したトラブル事象について (1 / 1)

件名	2 系プラズマ溶融分解炉排気(SN 活性炭前)オンラインモニタリング HH 警報発報による「排気漏洩防止設備(SN 活性炭 1 段→2 段)」の起動【第 2 報・最終報】
発生日時	平成 30 年 2 月 16 日(金) 18 時 39 分頃
発生場所	増設処理施設 4 階活性炭吸着塔室(セーフティネット活性炭) 4 階モニタリング室(No2 PCB オンラインモニタリング装置)(管理区域外)
環境への影響	なし
PCB 汚染の可能性	なし
概要(時刻は頃) (応急措置等)	<p>【概要】 2 系プラズマ炉排気(セーフティネット(以下、「SN」という)活性炭前)のオンラインモニタリング(以下、「OLM」という)で HH(高高)警報が発報し、自動的に SN 活性炭は 1 段から 2 段直列に切り換え、手順に従い 2 系プラズマ炉の溶融処理を停止した。</p> <p>【時系列】(時刻は頃) 2/16 18:39 2 系プラズマ炉排気 SN 活性炭前の OLM で PCB 濃度 $10.1 \mu\text{g}/\text{Nm}^3$ (O_2 濃度換算値、参考: O_2 濃度換算前 $4.0 \mu\text{g}/\text{Nm}^3$) を記録、HH 警報(HH 警報設定値: $9 \mu\text{g}/\text{Nm}^3$ 以上)が発報。SN 活性炭は 1 段から 2 段直列に切り変わった。当該炉には新たな処理物の投入はせず、溶融処理を停止。 18:52 運転会社から JESCO に連絡。 19:00 HH 警報発報後の SN 活性炭前の 1 回目の OLM で PCB は検出されなかった。 19:20 SN 活性炭 1 段目と 2 段目の間及び SN 活性炭 2 段目の後での OLM 実施のため、操作を行ったが、手順に誤りがあり、実行(測定)されなかった。 19:38 SN 活性炭前の 2 回目、3 回目の OLM でも PCB は検出されなかった。 19:41~19:59 SN 活性炭前でのオフラインサンプリング測定(分析員が採取し、分析室での化学分析法による測定)を実施、分析結果($0.9 \mu\text{g}/\text{m}^3$ 未満(O_2 濃度換算値))を確認。 19:59 JESCO より運転会社に 2 系プラズマ炉の溶融再開を指示。 (OLM 装置内部データ確認で四塩素化物のみの検出であったこと、直後の測定で連続して異常が検出されなかったこと、及び過去に一時的な夾雑成分によるサンプリング異常が発生したことがあったため、今回も同様の事象であると判断できたことから、溶融再開を指示した。尚、原因が一時的な夾雑成分による異常であり、所内周知・行政への通報

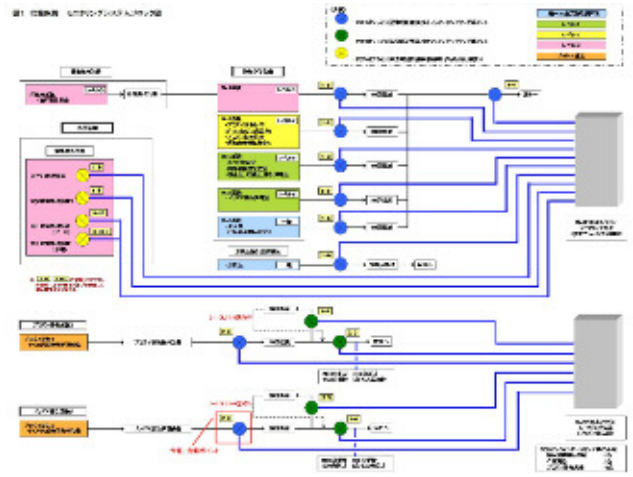
増設モニタリングシステムブロック図

発生原因	<ul style="list-style-type: none"> ・ OLM メーカーより <ul style="list-style-type: none"> ①明らかに PCB と思われる信号は確認できない ②OLM 警報発報の原因は夾雑成分によるものと推定される 「サンプリングガスの妨害成分により、標準試料信号が低下(基準の範囲内)している時にノイズを値として検出し、更にこのサンプリング時の状況が高め(12%換算の前提に対して)の O₂ 濃度であったため、O₂ 換算実施後は倍増された」との見解を得た。 なお、発生時の各所温度、排気成分濃度を確認したが、排気処理設備に異常は見られていないが、OLM 装置の排気を導いているバイパスラインテフロンチューブに通常より早い汚れが見られていたことから、夾雑物との関連を確認する。
対応策	<ol style="list-style-type: none"> 1. 夾雑成分についての調査 OLM 装置内のバイパスラインテフロンチューブの交換時(3 月)に、チューブ内部の付着物の成分分析を実施し、吸着管に充填されている吸着剤であることが推測されたが、夾雑成分であるかは特定できなかった。 2. OLM 警報発報に対する対応 <ul style="list-style-type: none"> ①OLM による測定は継続するが、警報発報に対する対応としてSN活性炭出口に 24 時間サンプリング装置を設置し、運用を開始した。 ②夾雑成分による影響の推定を速やかにできるよう、OLM 装置内部データの表示機能(スペクトルデータ表示システム)を追加し、関係者に OJT 教育を実施した。 3. 緊急時の対応 今回、通報連絡区分の判断に遅れがあったため、2/27 に所員及び関係者に対して、通報連絡区分及びその解釈を含む緊急時対応の再教育及び危機意識向上の教育を実施した。 ※なお、通報連絡区分の判断に迷う場合等、必ず安全側で対応することを徹底する。 今回、OLM 切換操作を行ったが、SN活性炭出口での OLM 測定が実行できなかったことから、5/11 に OLM 警報発報時の対応及び操作についての教育を実施した。 4. OLM HH 警報発報時判断フロー OLM データ表示機能、24時間サンプリングの運用開始で、複数の判断要素を調べることができ夾雑成分による誤発報の早期判断のための、新たな判断フローを作成した。
