平成 30 年 2 月に発生したトラブル事象について (1 / 1)

| | | 区分Ⅲ |
|---|---|---|
| 件名 | 2 系プラズマ溶融分解炉排気(SN 活性炭前)オンラインモニタリング HH 警報発報による「排気漏洩防止設備(SN 活性炭 1 段→2 段)」の起動 | |
| 発生日時 | 平成 30 年 2 月 16 日(金) 18 時 39 分頃 | |
| 発生場所 | 増設処理施設 4 階活性炭吸着塔室(セーフティーネット活性炭) 4 階モニタリング室(No2 PCB オンラインモニタリング装置)(管理区域外) | |

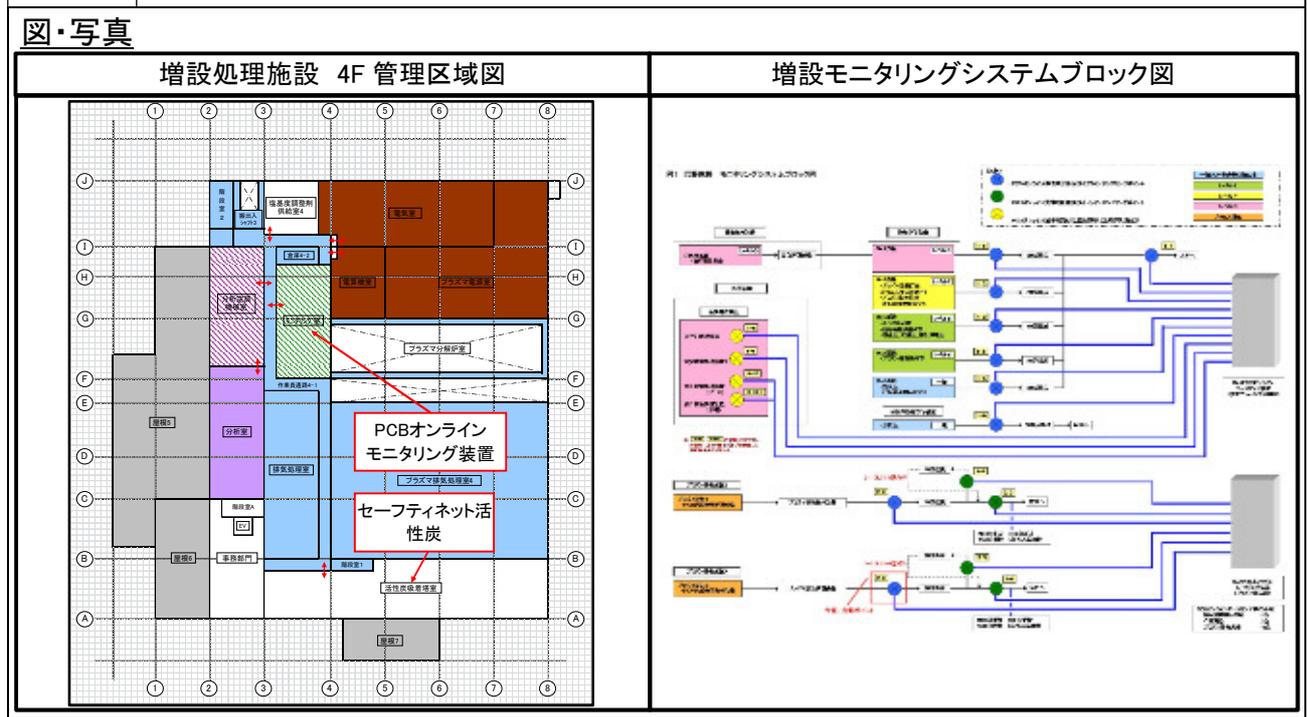
件名 2系プラズマ溶融分解炉排気(SN活性炭前)オンラインモニタリングHH警報発報による「排気漏洩防止設備(SN活性炭1段→2段)」の起動

| | | 区分Ⅲ |
|---|---|---|
| 発生原因 | <ul style="list-style-type: none"> OLM メーカーより <ul style="list-style-type: none"> ①明らかに PCB と思われる信号は確認できない ②OLM 警報発報の原因は夾雑成分によるものと推定される <p>「サンプリングガスの妨害成分により、標準試料信号が低下(基準の範囲内)している時にノイズを値として検出し、更にこのサンプリング時の状況が高め(12%換算の前提に対して)の O_2 濃度であったため、O_2 換算実施後は倍増された」との見解を得た。 なお、発生時の各所温度、排気成分濃度を確認したが、排気処理設備に異常は見られていないが、OLM 装置の排気を導いているバイパスラインテフロンチューブに通常より早い汚れが見られていたことから、夾雑物との関連を確認する。</p> | |

| <p>対応策</p> | <ol style="list-style-type: none"> 1. 夾雑成分についての調査 OLM 装置内のバイパスラインテフロンチューブの交換時(3 月中)に、チューブ内部の付着物の成分分析を実施する。 2. OLM 警報発報に対する対応 OLM による測定は継続するが、警報発報に対する対応としてSN活性炭出口での 24 時間サンプリングを検討する。 夾雑成分による影響の推定を速やかにできるよう、OLM 装置内部データの表示機能を追加する。 3. 緊急時の対応 今回、通報連絡区分の判断に遅れがあったため、2/27 に所員及び関係者に対して、通報連絡区分及びその解釈を含む緊急時対応の再教育及び危機意識向上の教育を実施した。 ※なお、通報連絡区分の判断に迷う場合等、必ず安全側で対応することを徹底する。 今回、OLM 切換操作を行ったが、SN活性炭出口での OLM 測定が実行できなかったことから、OLM 警報発報時の対応及び操作についての教育を行う。 |
