平成31年1月に発生したトラブル事象について（1／1）

第2TCB 除去塔塔底ポンプ吸込みバルブ開放操作中に指を切創

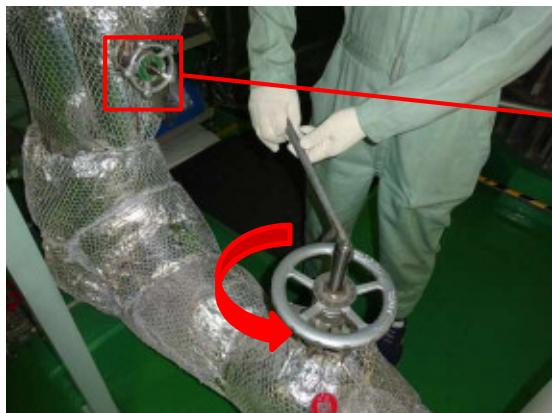
バルブ開放作業状況

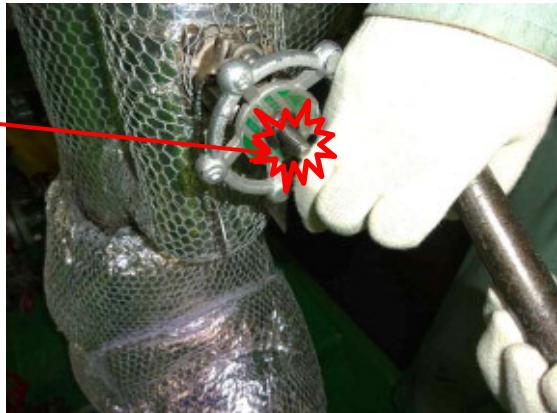
事象による影響 (安全への配慮)	当該作業員へのPCB等の接触ではなく、操業への影響もなかった。
発生原因	<ul style="list-style-type: none"> <li>・ 綿手袋、インナー手袋のみでは、手の保護が不十分だった。</li> <li>・ バルブにかけたハンドル廻しの掛けりが甘かった可能性がある。</li> <li>・ ハンドル廻しが外れる方向に危険な突起物(バルブのスピンドル)があった。</li> </ul>
再発防止対策 ・水平展開	<p>人力でハンドルが回らない又は手閉めでは液の流れが完全に止まらない場合には、下記の注意事項を厳守し、ハンドル廻しを使用する。</p> <ul style="list-style-type: none"> <li>・ 綿手袋、インナー手袋の上に皮手袋を装着して操作する。</li> <li>・ ハンドルに対し、水平にハンドル廻しを掛ける。</li> <li>・ ハンドル廻しが外れた場合に突起物に当たらない立ち位置で操作する。ただし、どこに立っても突起物に当たる可能性がある場合には、緩衝材等で保護する。</li> </ul> <p>尚、上記についての教育を1/10～18の間に実施した。</p>
連絡・公表の状況	<p><b>【事象区分の判断】</b> 通達連絡・公表基準に基づく、区分IV(微傷災害:区分I～IIIに該当しない軽微な労働災害)に該当。</p> <p><b>【対外対応】</b></p> <p>1/9(水) 9:05～9:20 道庁・循環型社会推進課、胆振総合振興局・環境生活課、室蘭市・環境課、(9:05 JESCO本社)、室蘭労働基準監督署に電話第一報連絡。</p> <p>1/10(月) 10:15～11:30(現場10:20～10:50)胆振・3名及び室蘭市・2名による環境保全協定に基づく立ち入り検査を受検。</p> <p>15:30 室蘭労働基準監督署・第3方面監督官に事象概要を提出。</p> <p><b>【報告・公表】</b>「通報連絡・公表の取扱い」に基づく報告として、2/12に報告書を北海道及び室蘭市に提出し、PCB処理情報センターに配備した。</p>

上部バルブのスピンдельに接触し、切創
