令和2年3月に発生したトラブル事象について（1／1）

件名	第4真空加熱炉扉シール部温度調節油循環ラインからの熱媒油漏れ		
図・写真			
当初処理施設 1F 管理区域図

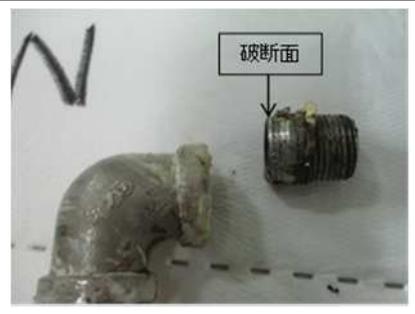
<p data-bbox="702 1668 957 1713">入口側ネジ込み配管</p>

事象による影響 (安全への配慮)	<p>調査の結果、床面の油濡れ範囲は2m×3m=6m<sup>2</sup>、漏洩概算量は2m×3m×0.001m=6リットル程度であった。</p> <p>漏洩した熱媒油回収作業では吸着マット10枚を使用し、回収を実施した。回収した重量は約6.5kg、吸着マット1枚が50g程度で10枚では約0.5kg、6.5-0.5=約6kg。</p> <p>第4真空加熱炉下のオイルパン内の液体をペール缶に入れたところ10リットル程度。漏洩量は合わせて約16リットル。</p> <p>なお、真空加熱分離エリアはレベル2であるが、床は全面SUS製床である。</p> <p>漏洩発見から拭き取り作業完了まで作業員への接液はなく、人への影響はなかった。</p> <p>漏洩油のPCB濃度は床のPCB付着の影響により104mg/kgであった。拭き取り作業中の作業環境測定結果は0.6μg/m<sup>3</sup>、排気のOLM集中監視を行い値に異常がないことを確認した。(3/7 18:08 0.71μg/m<sup>3</sup>、18:27 0.80μg/m<sup>3</sup>、18:37 0.60μg/m<sup>3</sup>)</p>	
発生原因	<p>第4真空加熱炉の熱媒油循環ライン加熱炉入口部のネジ込み配管の割れによるもの。なお割れの原因は、長期間の振動・熱応力等による疲労割れと推定された。</p> <p>【暫定対応】</p> <p><b>第4真空加熱炉の再発防止対策実施時まで、漏洩した配管の取り外した部分をプラグ・ブラインドフランジにて閉止とした。</b></p>

再発防止対策	<p>対策案とし、第4真空加熱炉の熱媒油循環ライン<b>全ての配管を溶接接続又はフランジ接続及びフランジ付きフレキシブルホース(消防法準拠品)に交換することを検討、4/3 室蘭市消防本部予防課に対策案を説明し了承を得た。</b></p> <p>9月の定期点検において<b>全て(第1～第5)の真空加熱炉に対策工事を実施する。また、それまでの間は第4真空加熱炉を休止することとし、残りの4炉(第1～3及び第5真空加熱炉)は配管の当該部分の監視を強化して運転を継続する。</b></p>
水平展開	<p><b>9月の定期点検において全ての真空加熱炉に対策工事を実施する。</b></p>
連絡・公表の状況	<p><b>【事象区分の判断】</b>          通達連絡・公表基準に基づく、区分Ⅳ(設備の停止を伴わずに修復できたPCB等法令で定める有害な物質の施設内での漏洩)に該当。</p> <p><b>【対外対応】</b>          3/7 17:58 消防本部・通信指令室、18:57JESCO本社に電話第一報連絡。          18:23～18:43 消防本部4名による立入調査。なお、稼働中の第1～第3真空加熱炉は継続運転を許可された。          3/9 8:25 道・循環型社会推進課に<b>連絡。</b>          9:00 胆振・環境生活課、9:05室蘭市・環境課に電話第一報連絡。          10:55 消防本部・予防課に電話連絡。13:00に訪問し改めて概要を報告した。<b>本件は消防法上の事故ではないと伝えられた。</b>          3/10 10:00～胆振及び室蘭市による環境保全協定に基づく立ち入り検査を受検した。  <b>14:30 室蘭労働基準監督署・安全専門官に通報連絡票(第1報)を提出。</b></p> <p><b>【報告・公表】</b>「通報連絡・公表の取扱い」に基づく報告として、4/10 <b>及び 6/10</b> に報告書を北海道及び室蘭市に提出し、PCB処理情報センターに配備した。</p>
