令和2年3月に発生したトラブル事象について（1／1）

件名	第4真空加熱炉扉シール部温度調節油循環ラインからの熱媒油漏れ【第3報】
発生日時	令和2年3月7日(土) 16時44分頃
発生場所	当初処理 真空加熱分離エリア 第4真空加熱炉(管理区域レベル2)
環境への影響	なし
PCB汚染の可能性	漏洩発見から拭き取り作業完了まで作業員への被液はなく、人への影響はなかった。
概要(時刻は頃) (応急措置等)	<p>【概要】</p> <p>真空加熱分離装置の真空加熱炉には、真空加熱カゴを出し入れする円形の扉があり、加熱炉本体との気密性を確保するためシールリングが本体側に取り付けられている。加熱炉内の運転温度は、最高温度が 230°C と高温のためシールリングの温度による劣化防止を目的にシールリング付近の本体をジャケット構造にして約 70°C の熱媒油を循環している。</p> <p>今回、5基ある真空加熱炉のうち、第4真空加熱炉の熱媒油循環ライン加熱炉入口部のネジ込み配管の割れにより、熱媒油が SUS(ステンレス製)床に漏洩したのを発見した。</p> <p>【時系列】(時刻は頃)</p> <p>3/7</p> <p>1:20 第4真空加熱炉から処理物の払い出しが行った。以降処理をしていない状態であった。</p> <p>16:44 中央制御室(中制)DCS に真空加熱分離エリアの第4真空加熱炉で重故障警報が発報し、作業スペースの現場盤で「オイル加熱器レベル下限」表示を確認した。同時に温度調節用オイル循環ポンプが自動停止した。</p> <p>16:55 液処理 Gr 作業員がエリアに入室し、第4真空加熱炉本体下に漏洩を発見した。 なお、漏洩の継続はなかった。</p> <p>16:57 液処理班長より運転副部長に連絡、その後運転部長に連絡。</p> <p>17:00 床に漏洩した熱媒油のサンプリングを実施した。 (20:22 結果判明 PCB 濃度 104mg/kg)</p> <p>17:06 MEPS 中制より JESCO 副所長に連絡。 副所長の指示により、熱媒油回収のため液処理 Gr 作業員 7 名が排気のオンラインモニタリング(OLM)値(0.6 μg/m3)を確認後、真空加熱分離エリアに入室、拭き取り作業を開始した。</p> <p>17:43 作業環境測定を開始(18:13 終了、20:59 結果判明 PCB 濃度 0.6 μg/m3)</p> <p>18:00 真空加熱分離エリアの拭き取り作業終了。</p> <p>3/8</p> <p>10:00 JESCO、MEPS、SKS(神鋼環境ソリューション)で打ち合わせ実施後、SKS 作業員が現場に入り、熱媒油循環ラインのエアーによる気密テストを実施した。</p> <p>11:30 漏洩箇所が特定された。漏洩原因

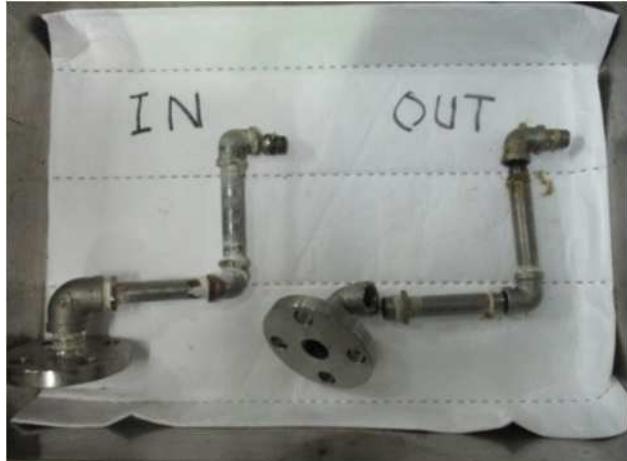
件名	第4真空加熱炉扉シール部温度調節油循環ラインからの熱媒油漏れ				
図・写真					
当初処理施設 1F 管理区域図		入口・出口側ネジ込み配管

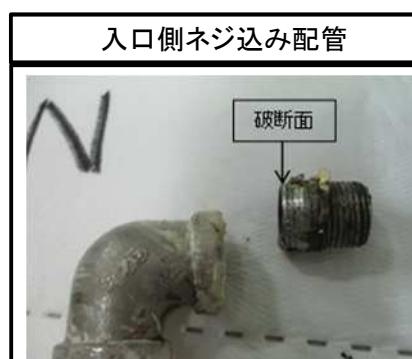
入口側ネジ込み配管

事象による影響 (安全への配慮)	<p>調査の結果、床面の油漏れ範囲は $2m \times 3m = 6m^2$、漏洩概算量は $2m \times 3m \times 0.001m = 6\text{リットル}$ 程度であった。</p> <p>漏洩した熱媒油回収作業では吸着マット 10 枚を使用し、回収を実施した。回収した重量は約 6.5kg、吸着マット 1 枚が 50g 程度で 10 枚では約 0.5kg、$6.5 - 0.5 = \text{約} 6\text{kg}$。</p> <p>第4真空加熱炉下のオイルパン内の液体をペール缶に入れたところ 10 リットル程度。漏洩量は合わせて約 16 リットル。</p> <p>なお、真空加熱分離エリアはレベル 2 であるが、床は全面 SUS 製床である。</p> <p>漏洩発見から拭き取り作業完了まで作業員への接液はなく、人への影響はなかった。</p> <p>漏洩油の PCB 濃度は床の PCB 付着の影響により 104mg/kg であった。拭き取り作業中の作業環境測定結果は $0.6 \mu g/m^3$、排気の OLM 集中監視を行い値に異常がないことを確認した。(3/7 18:08 0.71 μg/m3、18:27 0.80 μg/m3、18:37 0.60 μg/m3)</p>
発生原因	<p>第4真空加熱炉の熱媒油循環ライン加熱炉入口部のネジ込み配管の割れによるもの。なお割れの原因是、長期間の振動・熱応力等による疲労割れと推定された。</p> <p>【暫定対応】</p> <p>第4真空加熱炉の再発防止対策実施時まで、漏洩した配管の取り外した部分をプラグ・ブランドフランジにて閉止とした。</p>

再発防止対策	<p>対策案とし、第4真空加熱炉の熱媒油循環ライン全ての配管を溶接接続又は法兰接続及び法兰付きフレキシブルホース(消防法準拠品)に交換することを検討、4/3 室蘭市消防本部予防課に対策案を説明し了承を得た。</p> <p>9月の定期点検において全て(第1～第5)の真空加熱炉に対策工事を実施する計画であったが、今後の処理量を考慮すると4炉運転で処理が可能であると判断されたことから、第4真空加熱炉は今後も休止することに計画を変更した。</p>
水平展開	9月の定期点検において第1～第3及び第5真空加熱炉に対策工事を実施する。
連絡・公表の状況	<p>【事象区分の判断】 通達連絡・公表基準に基づく、区分IV(設備の停止を伴わずに修復できたPCB等法令で定める有害な物質の施設内での漏洩)に該当。</p> <p>【対外対応】 3/7 17:58 消防本部・通信指令室、18:57 JESCO本社に電話第一報連絡。 18:23～18:43 消防本部4名による立入調査。なお、稼働中の第1～第3真空加熱炉は継続運転を許可された。 3/9 8:25 道・循環型社会推進課に連絡。 9:00 胆振・環境生活課、9:05 室蘭市・環境課に電話第一報連絡。 10:55 消防本部・予防課に電話連絡。13:00に訪問し改めて概要を報告した。本件は消防法上の事故ではないと伝えられた。 3/10 10:00～胆振及び室蘭市による環境保全協定に基づく立ち入り検査を受検した。 14:30 室蘭労働基準監督署・安全専門官に通報連絡票(第1報)を提出。</p> <p>【報告・公表】「通報連絡・公表の取扱い」に基づく報告として、4/10・6/10 及び 10/12 に報告書を北海道及び室蘭市に提出し、PCB処理情報センターに配備した。</p>
