令和2年3月に発生したトラブル事象について（1／1）

件名	第4真空加熱炉扉シール部温度調節油循環ラインからの熱媒油漏れ【第4報・最終報】
発生日時	令和2年3月7日(土) 16時44分頃
発生場所	当初処理 真空加熱分離エリア 第4真空加熱炉(管理区域レベル2)
環境への影響	なし
PCB汚染の可能性	漏洩発見から拭き取り作業完了まで作業員への被液はなく、人への影響はなかった。
概要(時刻は頃) (応急措置等)	<p>【概要】</p> <p>真空加熱分離装置の真空加熱炉には、真空加熱カゴを出し入れする円形の扉があり、加熱炉本体との気密性を確保するためシールリングが本体側に取り付けられている。加熱炉内の運転温度は、最高温度が230℃と高温のためシールリングの温度による劣化防止を目的にシールリング付近の本体をジャケット構造にして約70℃の熱媒油を循環している。</p> <p>今回、5基ある真空加熱炉のうち、第4真空加熱炉の熱媒油循環ライン加熱炉入口部のネジ込み配管の割れにより、熱媒油がSUS(ステンレス製)床に漏洩したのを発見した。</p> <p>【時系列】(時刻は頃)</p> <p>3/7</p> <p>1:20 第4真空加熱炉から処理物の払出し行った。以降処理をしていない状態であった。</p> <p>16:44 中央制御室(中制)DCSに真空加熱分離エリアの第4真空加熱炉で重故障警報が発報し、作業スペースの現場盤で「オイル加熱器レベル下限」表示を確認した。同時に温度調節用オイル循環ポンプが自動停止した。</p> <p>16:55 液処理Gr作業員がエリアに入室し、第4真空加熱炉本体下に漏洩を発見した。なお、漏洩の継続はなかった。</p> <p>16:57 液処理班長より運転副部長に連絡、その後運転部長に連絡。</p> <p>17:00 床に漏洩した熱媒油のサンプリングを実施した。 (20:22 結果判明 PCB濃度 104mg/kg)</p> <p>17:06 MEPS中制よりJESCO副所長に連絡。 副所長の指示により、熱媒油回収のため液処理Gr作業員7名が排気のオンラインモニタリング(OLM)値(0.6μg/m<sup>3</sup>)を確認後、真空加熱分離エリアに入室、拭き取り作業を開始した。</p> <p>17:43 作業環境測定を開始(18:13終了、20:59結果判明 PCB濃度 0.6μg/m<sup>3</sup>)</p> <p>18:00 真空加熱分離エリアの拭き取り作業終了。</p> <p>3/8</p> <p>10:00 JESCO、MEPS、SKS(神鋼環境ソリューション)で打ち合わせ実施後、SKS作業員が現場に入り、熱媒油循環ラインのエアによる気密テストを実施した。</p> <p>11:30 漏洩個所が特定された。漏洩原因の確

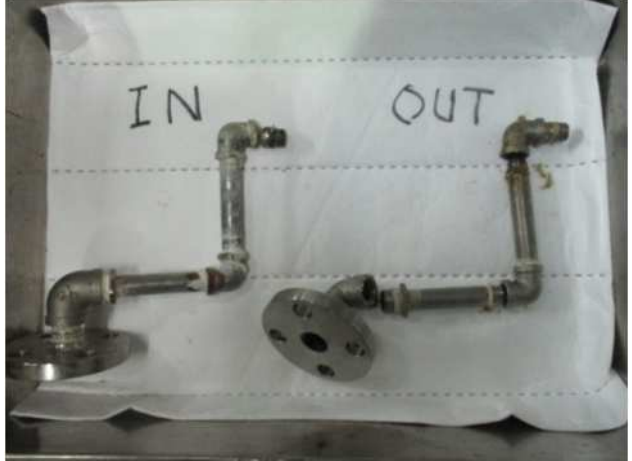
<p>入口・出口側ネジ込み配管</p>

発生原因	<p>第4真空加熱炉の熱媒油循環ライン加熱炉入口部のネジ込み配管の割れによるもの。なお割れの原因について、電界放出形走査電子顕微鏡による破面観察を実施したところ、ネジ溝にて破断していること、破面形態が疲労破壊特有のストライエーションに酷似していることから、真空加熱炉運転時の繰り返し応力がネジ溝に集中し、き裂の発生・進展により漏洩に至ったと推定されるとの結論を得た。</p>
再発防止対策	<p>【暫定対応】 第4真空加熱炉の再発防止対策実施時まで、漏洩した配管の取り外した部分をプラグ・ブラインドフランジにて閉止とした。</p> <p>【再発防止対策】 対策案とし、第4真空加熱炉の熱媒油循環ライン全ての配管を溶接接続又はフランジ接続及びフランジ付きフレキシブルホース(消防法準拠品)に交換することを検討、4/3 室蘭市消防本部予防課に対策案を説明し了承を得た。 9月の定期点検において全て(第1～第5)の真空加熱炉に対策工事を実施する計画であったが、今後の処理量を考慮すると4炉運転で処理が可能であると判断されたことから、第4真空加熱炉は今後も休止することに計画を変更した。 9/30までに当該対策工事を終了し、10/1から試運転を含めた操業運転を開始した。10/6までメーカーによる試運転立ち会いを実施、問題がないことを確認した。上記対策をもって対応完了とした。</p>
水平展開	<p>9月の定期点検において第1～第3及び第5真空加熱炉に対策工事を実施した。</p>
連絡・公表の状況	<p>【事象区分の判断】 通達連絡・公表基準に基づく、区分Ⅳ(設備の停止を伴わずに修復できたPCB等法令で定める有害な物質の施設内での漏洩)に該当。</p> <p>【対外対応】 3/7 17:58 消防本部・通信指令室、18:57JESCO本社に電話第一報連絡。 18:23～18:43 消防本部4名による立入調査。なお、稼働中の第1～第3真空加熱炉は継続運転を許可された。 3/9 8:25 道・循環型社会推進課に連絡。 9:00 胆振・環境生活課、9:05室蘭市・環境課に電話第一報連絡。 10:55 消防本部・予防課に電話連絡。13:00に訪問し改めて概要を報告した。本件は消防法上の事故ではないと伝えられた。 3/10 10:00～胆振及び室蘭市による環境保全協定に基づく立ち入り検査を受検した。 14:30 室蘭労働基準監督署・安全専門官に通報連絡票(第1報)を提出。 9/24(木)消防本部による完了検査を受検し合格した。</p> <p>【報告・公表】「通報連絡・公表の取扱い」に基づく報告として、4/10・6/10・10/12 及び 12/10に報告書を北海道及び室蘭市に提出し、PCB処理情報センターに配備した。</p>
