News Release

平成 22 年 12 月 1 日

北九州 P C B 廃棄物処理施設 2 期施設溶剤蒸留室内での 洗浄液の漏洩の原因と再発防止策について

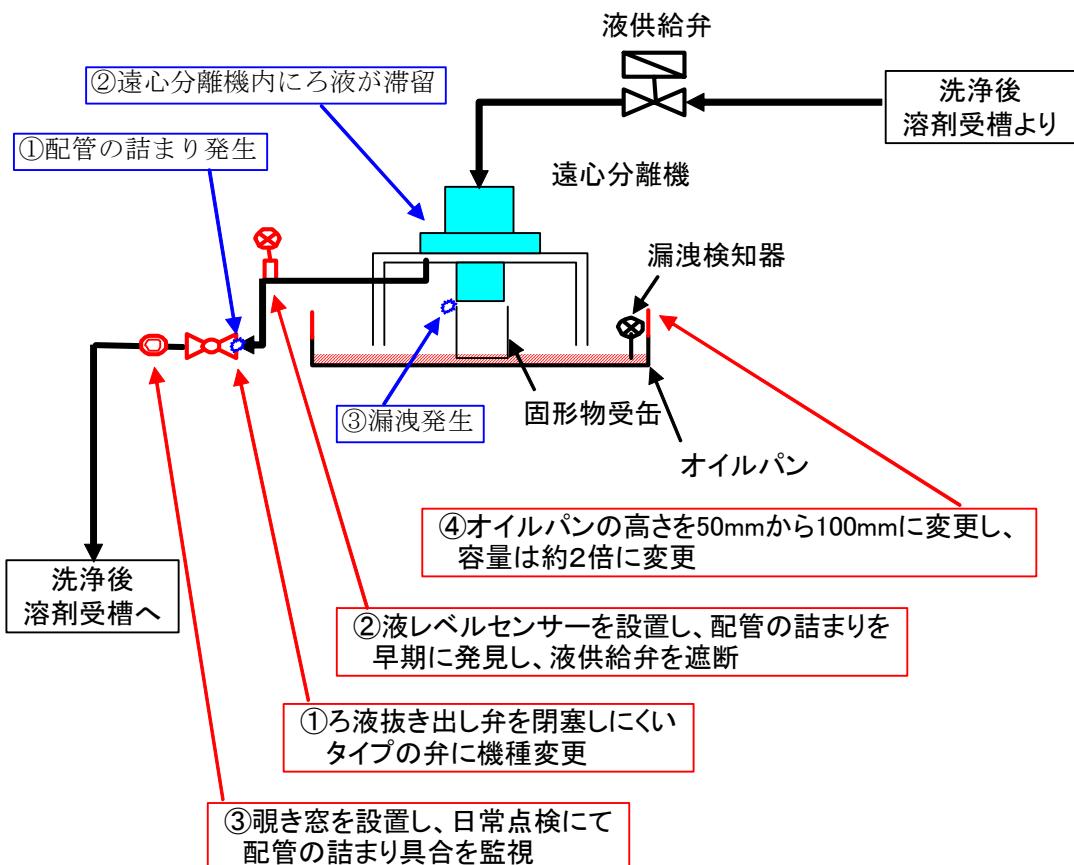
現場概念図

6 月 17 日午後 10 時 3 分頃、溶剤蒸留室の溶剤蒸留回収設備において、トランス・コンデンサの P C B 油を抜油した後に内部洗浄した洗浄液中に含まれる浮遊固体物等を除去する遠心分離機から洗浄液が漏洩し、液は遠心分離機下部のオイルパン (1,820 mm × 940 mm × 高さ 50 mm) 内に溜まり、オイルパンに設置した漏洩検知器が感知して、遠心分離機は直ぐに停止しました。また、漏洩した洗浄液は直ちに回収しました。

遠心分離機で分離される洗浄液の分離ろ液の中には遠心分離機では完全には取りきることができないきめの細かい浮遊固体物が含まれており、この浮遊固体物がろ液抜き出し配管に設置している弁に引っ掛かって堆積し、ろ液抜き出し配管を閉塞したため、遠心分離機内にろ液が溜まり、分離固体物出口から固体物受缶に溢れ、さらにオイルパンへ漏洩したものと推定されます。

■ 漏洩発生経緯

- ①ろ液抜き出し配管に設置している弁を閉塞しにくいタイプの弁に機種変更しました。
- ②弁の閉塞等の異常を早期に検知して、遠心分離機を停止し、液供給弁を閉止するため、ろ液抜き出し配管に液レベルセンサーを設置しました。
- ③日常のパトロールにて液抜き出し配管に異常がないことを確認出来るように、配管途中に覗き窓を設置しました。
- ④万が一の漏洩に備えてオイルパンの高さを、現行の高さ 50mm から 100mm に嵩上げをしました。これにより、オイルパンの容量はこれまでの約 2 倍となり、万が一、前記の液レベルセンサーが機能せずに遠心分離機内に洗浄液が溜まっても、オイルパン内で余裕をもって受けられるようになりました。

■ 再発防止策
