北九州PCB廃棄物処理施設2期施設特殊解体室内での 天井材一部落下の原因と対策について

平成23年8月3日に発生しました2期施設特殊解体室の天井材の一部落下につきまして、原因の究明と対策を講じたので、ご報告いたします。

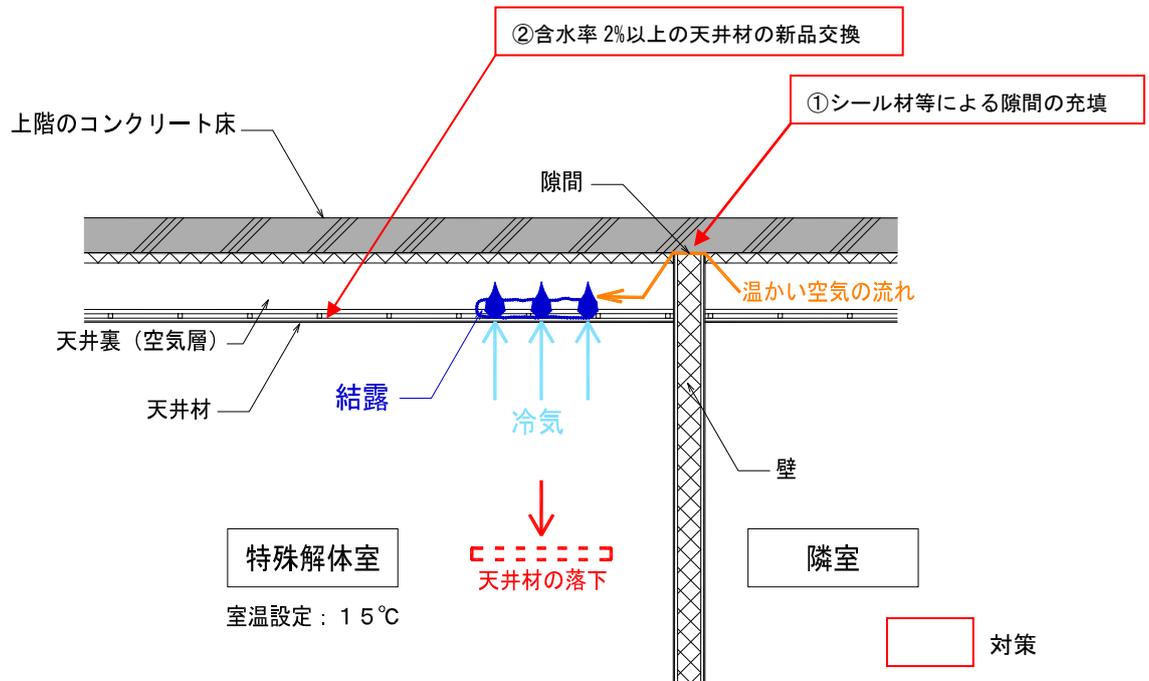
図 発生原因・対策概念図

現場調査により、天井裏にある隣室との隙間から流入した室外空気（外気温度相当）が、特殊解体室内の冷気（室温15℃設定）により冷やされ、天井材上面に結露が発生していたことが確認されました。

この結露の発生により、天井材に水分が浸透して強度が低下し、天井材を取付けているビスから天井材が抜け落ちました（概念図参照）。

- ① 特殊解体室天井裏への室外空気の流入を遮断し、天井材上面での結露発生を防止するため、隙間に気密性の高いシール材等を充填しました。
- ② 天井材の含水率と天井材強度との関係を調査・検討し、含水率が2%以上の天井材を新品に交換しました。
