平成 25 年 10 月 30 日

## 北九州 P C B 廃棄物処理施設第 2 期施設真空加熱分離処理室内床面上への P C B を含む洗浄液の漏洩の原因と対策について

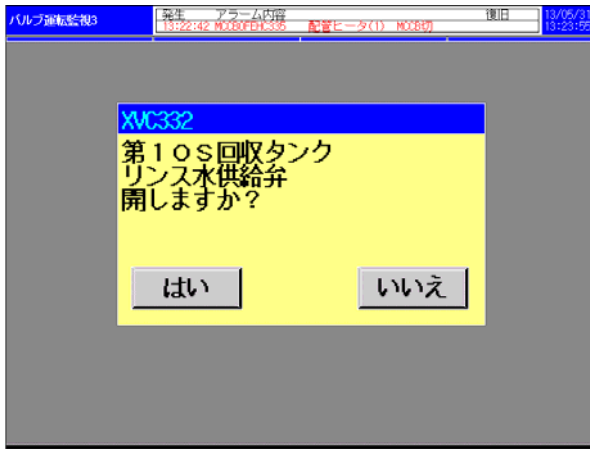
## 1. タッチパネルの応答確認追加

誤操作を未然に防ぐための応答確認機能(Y E S & N O)がなかったこと。

真空加熱分離装置A、B、C号機のタッチパネルについて、応答確認機能の付加、タッチペンの使用、ボタン位置の変更(写真参照)の改善を実施しました。

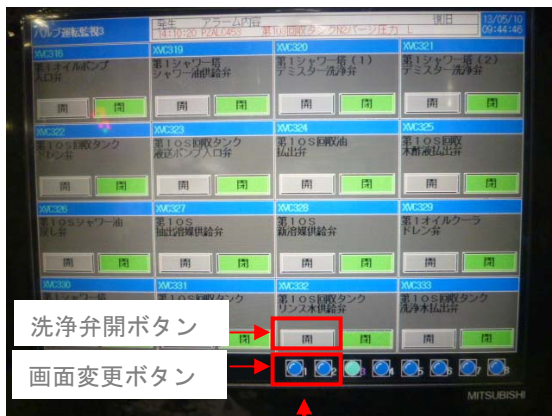
変更前

弁開閉状態確認の際、開スイッチは赤表示、閉スイッチは緑表示を目視確認できるシステムとなっていたが、洗浄水弁開閉スイッチのパネル配列が画面変更ボタン(ページ送り)の直近にあったため、作業員が画面変更ボタンと洗浄水弁開スイッチを同時タッチしたことにより作動後直ぐに画面が替わり、洗浄水弁開の赤表示に気づけなかったこと。

同時にタッチしたボタン
