平成18年10月17日
日本環境安全事業株式会社
北九州事業所長 千葉 高生

北九州 PCB 廃棄物処理施設
二次洗浄室の天井材の一部落下について

二次洗浄室における天井材の一部落下について

日本環境安全事業(株) 北九州事業所

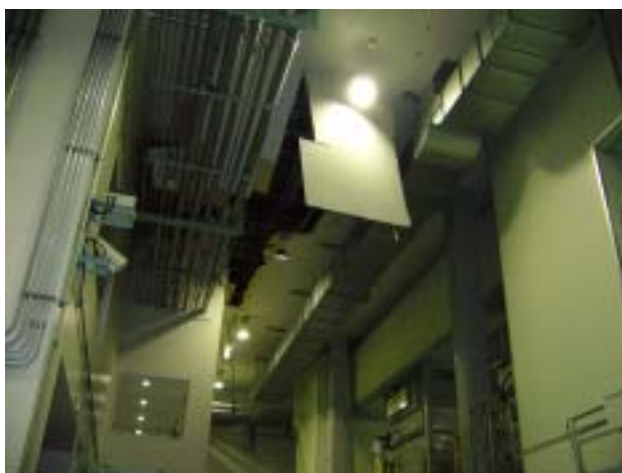
平成 18 年 9 月 30 日(土) 13:30 頃、電気系統の点検作業立ち会いのために出社していた事業所職員が、二次洗浄室の天井(約 1,000m²)の一部(約 20m²)が破損・落下していることを発見し、出社していたもう一人の事業所職員とともに、直ちに現場において天井の落下による負傷者がいないこと及びプラント設備からの漏洩等がないことを確認しました。(写真 - 1 及び 2、別添 1)

写真 - 1 天井材落下状況(天井部)

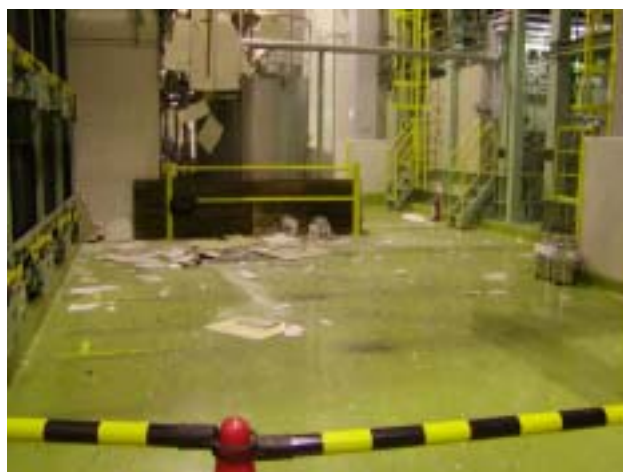
写真 - 2 天井落下状況(床部)

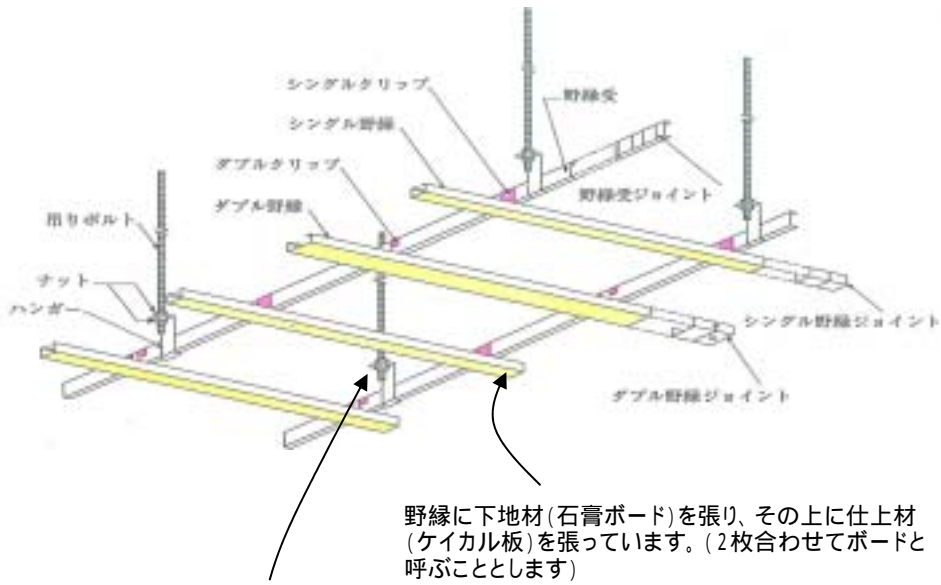
二次洗浄室の天井の構造は、図 1 及び写真 - 3 のようになっています。なお、天井材は石膏ボード(9.5mm)と珪酸カルシウム板(6mm)を貼り合わせてあります。

落下した天井材を確認したところ、クリップ+野縁+ボードで落下しているものが多く確認されました。

図 - 1 天井材施工方法(概要。斜め下からの図)

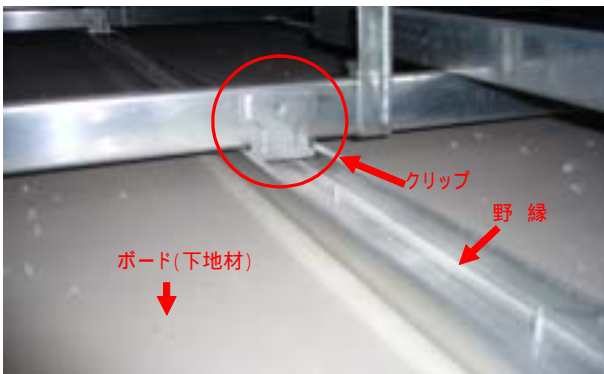
写真 - 3 天井裏写真(参考:管理部門にて撮影)

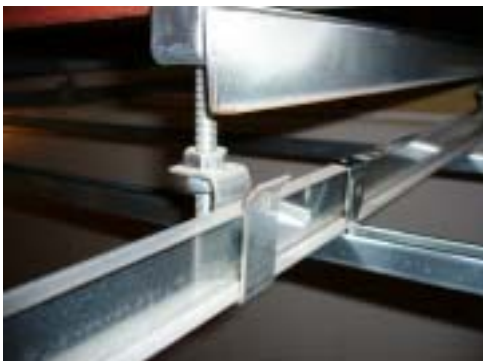
写真 4 クリップの施工写真(1)

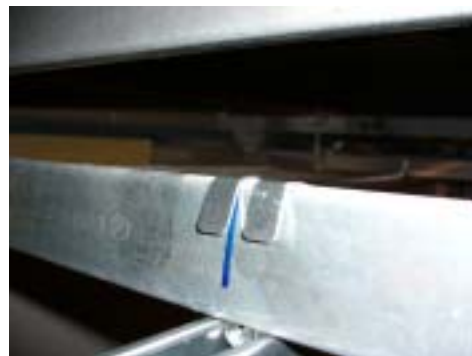
写真 - 5 クリップの施工写真(2)

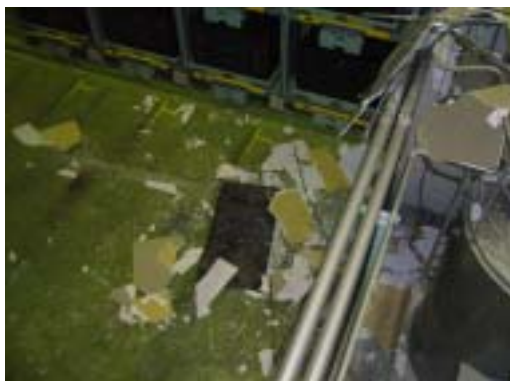
落下した天井材を見ると、ボードと野縁（天井板を貼り付けるための細長いレール）が一体となって落下していることから、クリップが天井材を支えきれなかったために天井材が落下したと推測できます。その要因としては、クリップに下向きの大きな力加わったことやクリップの強度そのものが低下していたことが考えられます。このため、クリップに下向きに加わる力の変化及びクリップ強度の低下の観点から検討を行いました。

写真 - 6 床に落下した天井材

今回破損・落下した箇所については、修復工事を行い、10月4日に完了しました。現在は、二次洗浄室の負圧も確保されている状況にあります。

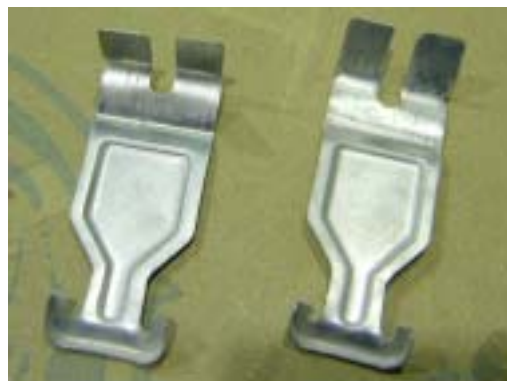
写真 7 落下したクリップ

その他の要因としては、誤って天井材を踏みつけたことなどによるクリップのゆるみが考えられます。今回破損・落下した天井部分は、施設の天井裏への進入ルートに該当していることから、天井材の踏みつけの可能性があります。

天井裏を点検するために天井裏に入る経路は2か所しかありませんが、今回の落下場所はそのうち主要な進入ルートに該当していること、また、天井裏の点検は鉄骨材の上を歩かなければならないこと、特に昨年の12月頃に天井裏の状況確認を行うために多人数が点検に入っていることなどの事実を踏まえれば、こうした天井裏の点検の際に誤って天井材を踏みつけたことによりクリップのゆるみが生じた部分があり強度が局所的に低下したものと考えられます。

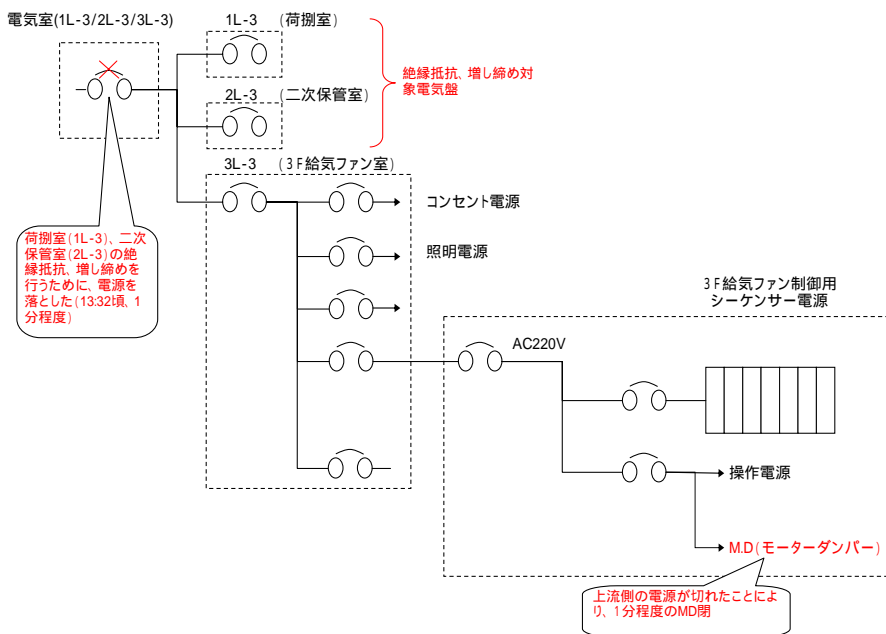
今回の落下は、電気系統の点検時に起こりました。電気系統の点検のために、電気室の盤の電源を約 1 分間落としました。この盤は、給気ファン付帯の MD（モーターダンパー）に給電しているため、その間、MD が「閉」になり、その結果、給気ができない状態が約 1 分間発生し（また、一方で、排気は継続していたことから）、二次洗浄室の室圧が急激に低下したものと考えられます。（図 2、3、4）

図 - 2 平成18年9月30日 トラブル発生時電気系統点検内容(概要)

急激な負圧が生じないような点検方法などの見直し

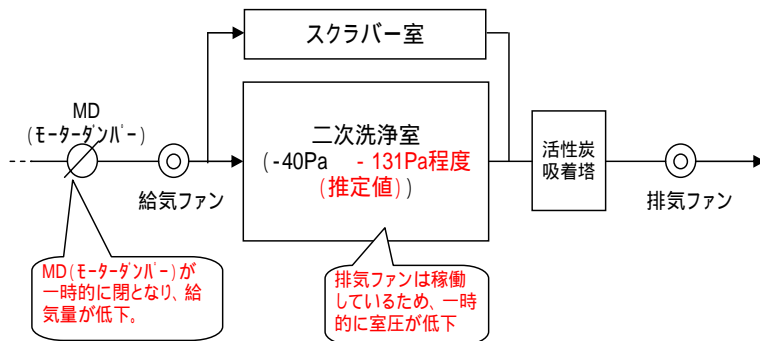
図 - 3 二次洗浄室 室圧低下に関する想定原因

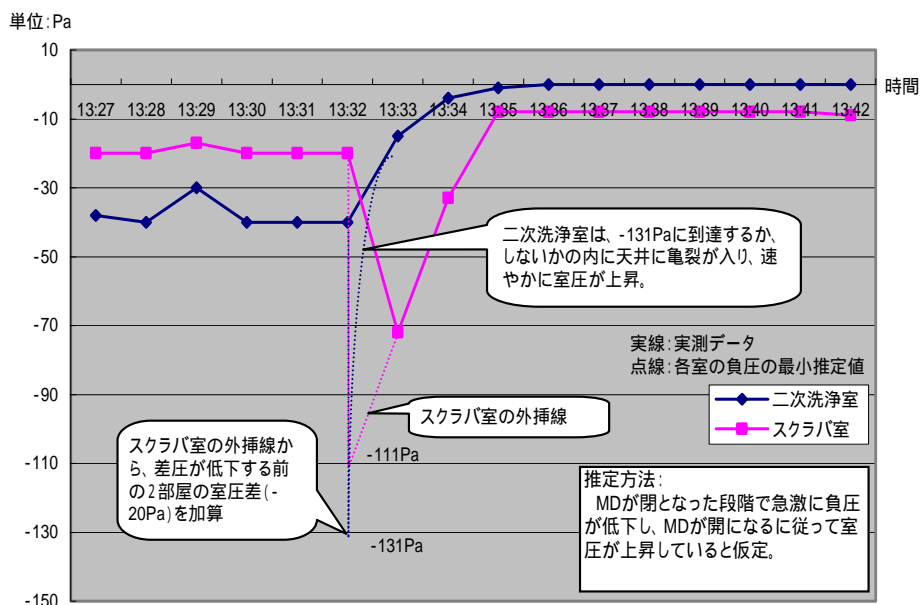
図 - 4 二次洗浄室の天井落下時における差圧状況の推定(荷捌き室が基準)
二次洗浄室の差圧を推定するために給排気系統が同じスクラパー室を参考として図示しています。

クリップの強度については、短期の最大許容荷重が 370 Pa 程度と計算されています。天井材の荷重(石膏ボード+珪酸カルシウム板の重量)は 133 Pa 程度であることから、クリップ強度を超えるには 240Pa 程度以上の何らかの荷重が加わる必要があります。しかしながら、二次洗浄室の室圧の変化から見ると、このような状況には至っていなかったと考えられます。(図 - 4)
