平成18年12月14日

2次洗浄室における天井材の一部落下について（追加報告）

日本環境安全事業株式会社 北九州事業所

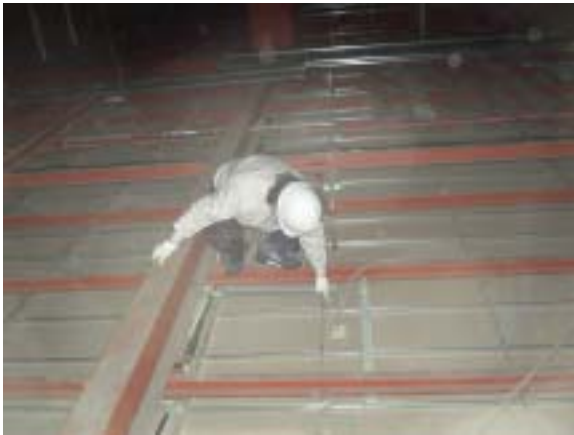
写真-1 二次洗浄室点検状況

点検の結果、クリップの緩みが3箇所、吊りボルトとナットの緩みが3箇所発見され、その場で補強を実施しました。また、今後は年1回の天井裏の総点検を実施します。
