事故報告書

東京 PCB 廃棄物処理施設からの微量の PCB を含む
排気の排出事故について

平成 18 年 6 月 2 日

日本環境安全事業株式会社

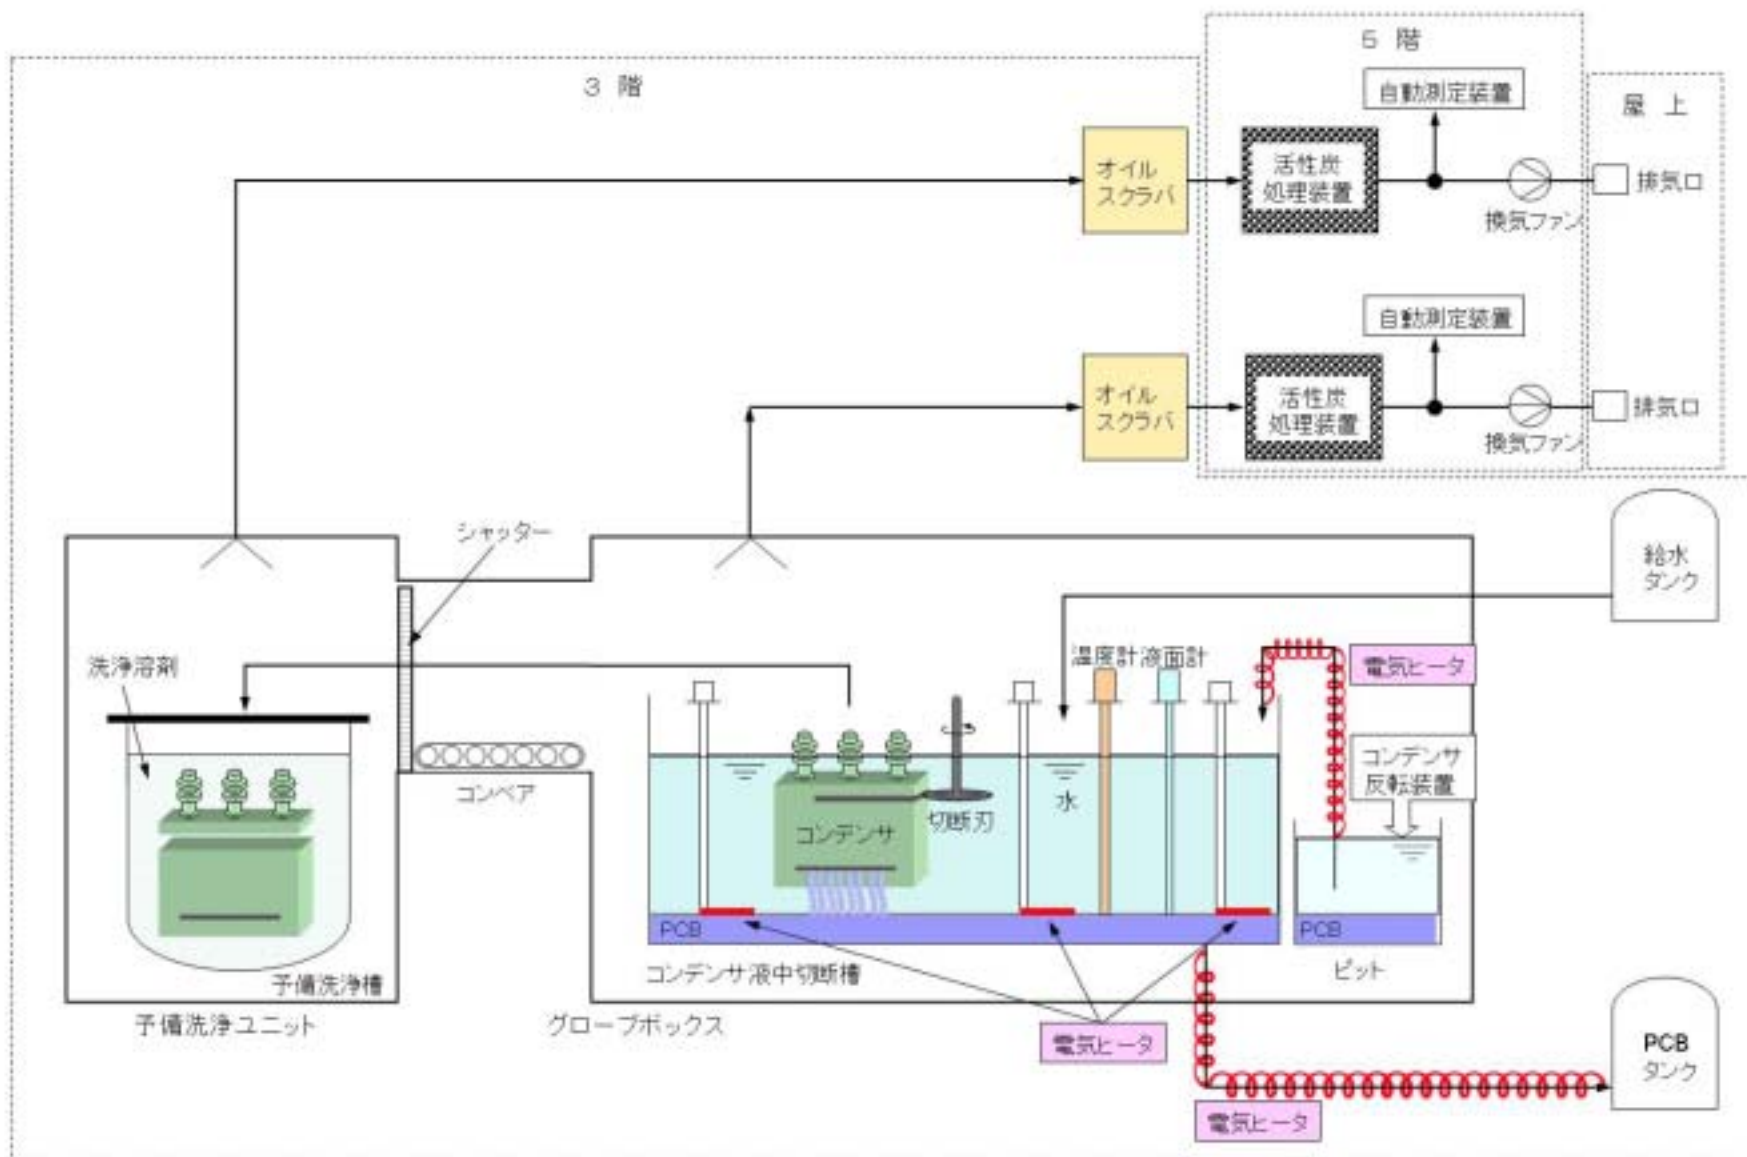
図1 コンデンサ解体室内グローブボックス及び予備洗浄ユニット系統排気概念図

なお、グローブボックス内にある当該の槽から大気への排気口までの間に、PCB を除去するためのオイルスクラバ及び活性炭吸着装置が設置されていますが、気化した PCB の量がこれらの装置の PCB 除去能力を超えていたため、PCB の一部が除去されずにグローブボックス系統の排気口から排出されました。

また、グローブボックスと予備洗浄ユニットは、気密性が十分でないシャッターで区切られていたため、コンデンサ液中切断槽から気化した PCB がグローブボックスに充満して、シャッターの隙間から予備洗浄ユニット内に漏れ込んだため、予備洗浄ユニット系の排気口からも PCB を含む排気が排出されました。

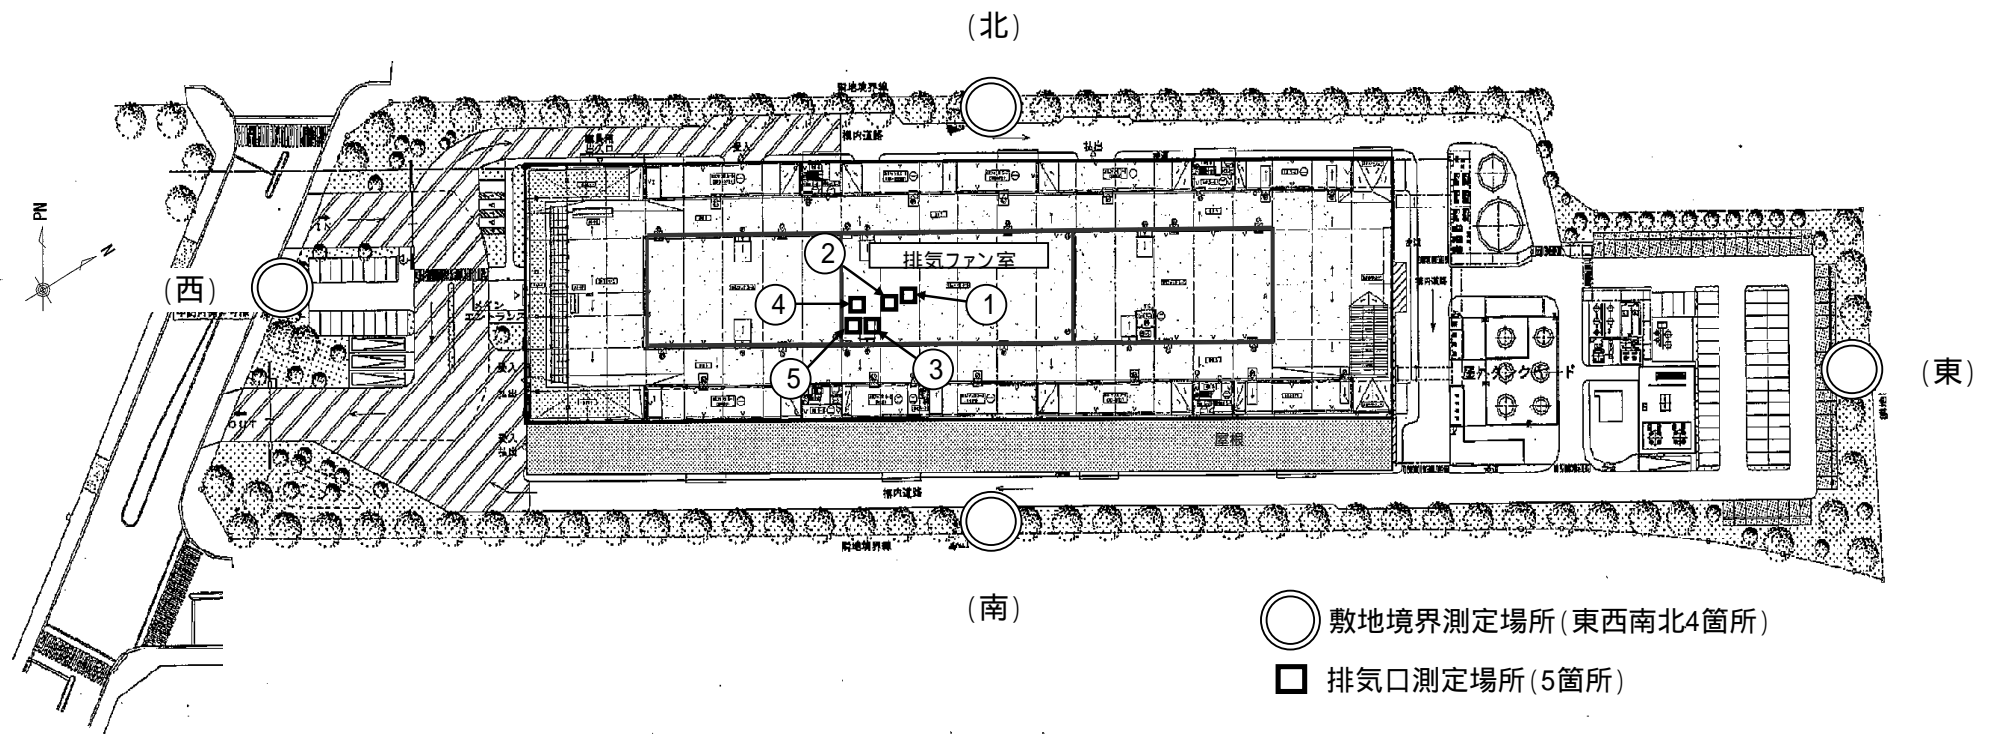
図5 排気口および敷地境界大気測定地点

コンデンサ解体室の予備洗浄ユニット系統及びグローブボックス系統排気口において、5月26日、排気停止前にサンプリングし、公定法により分析した結果、PCB濃度は最大0.20mg/m³でした。この値は、環境保全協定に基づく自主管理目標値(0.01mg/m³)を超過していました。この排気の測定結果を表2に、測定地点を図5に示します。

敷地境界(東西南北)の大気中 PCB 濃度の測定も行いましたが、いずれの測定地点におきましても検出下限値(0.0005mg/m³)*未満でした。この測定結果から施設周辺の環境への特段の影響はないものと考えられます。この敷地境界大気の測定結果を表3に、測定地点を図5に示します。

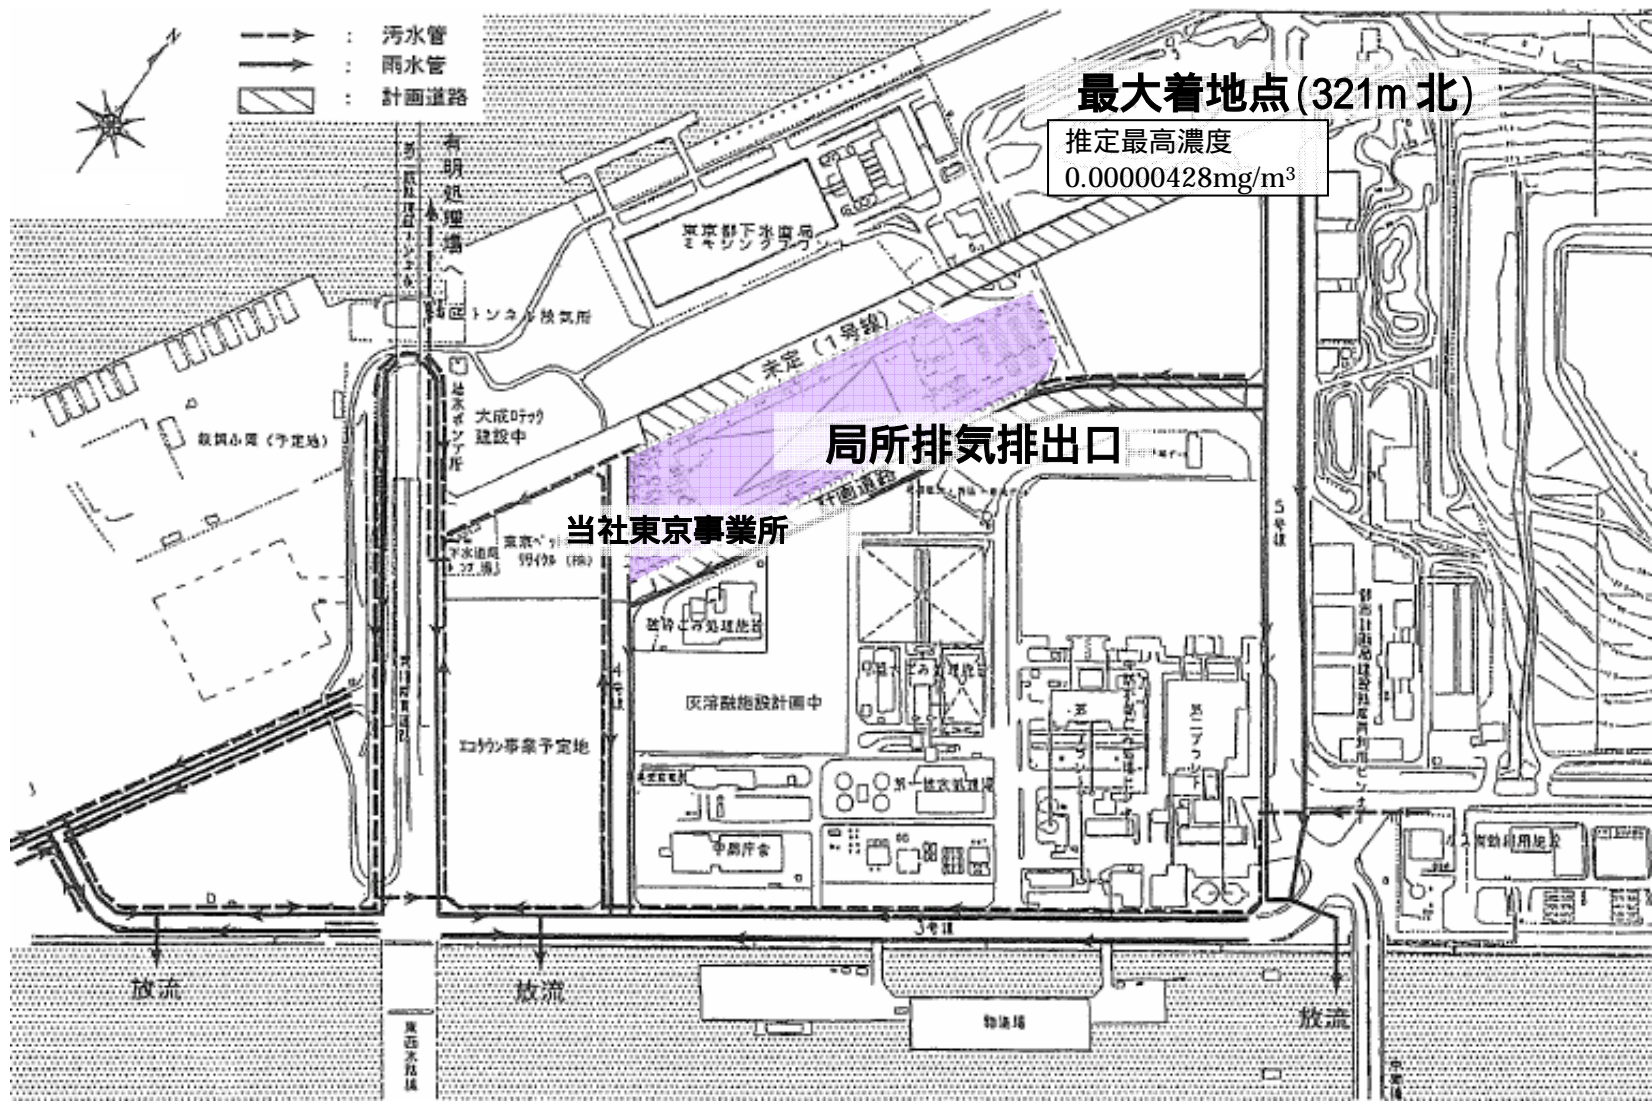
図6 大気拡散式による PCB 濃度シミュレーション

大気中 PCB 濃度の最高地点及びその地点濃度を5月25日21時から5月26日19時までの風向、風速を用いて大気拡散式により予測したところ、最大着地点は施設の北方321mの地点であり、その地点における最高濃度は0.00000428mg/m³と算定されました。この最高濃度は、「PCB等を焼却処分する場合における排ガス中の PCB 暫定排出許容限界について」(昭和47年環大規第141号)に示された環境大気目標値の0.0005mg/m³を十分下回っておりました。
