# 改善実施状況報告書

平成 18 年 8 月 3 日

日本環境安全事業株式会社

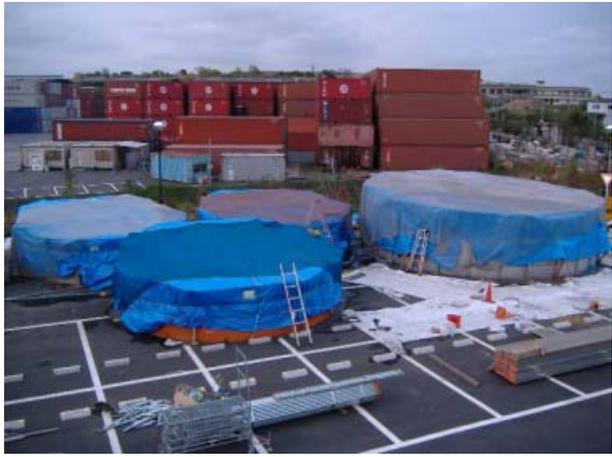
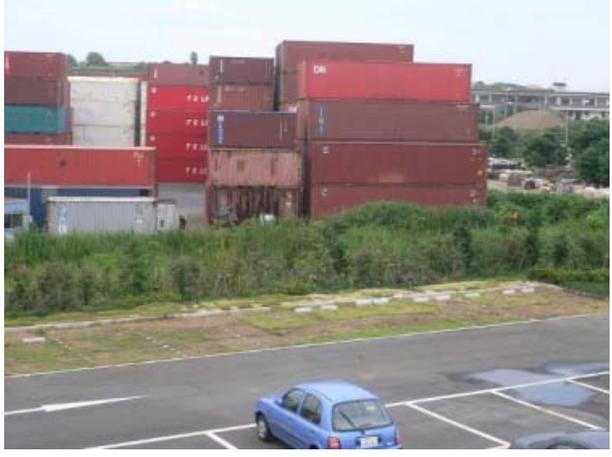
〔屋外仮設タンクの撤去〕

屋外仮設タンクは、貯留されていた廃水を安全に処理した後、平成18年6月9日に撤去を終了しました。

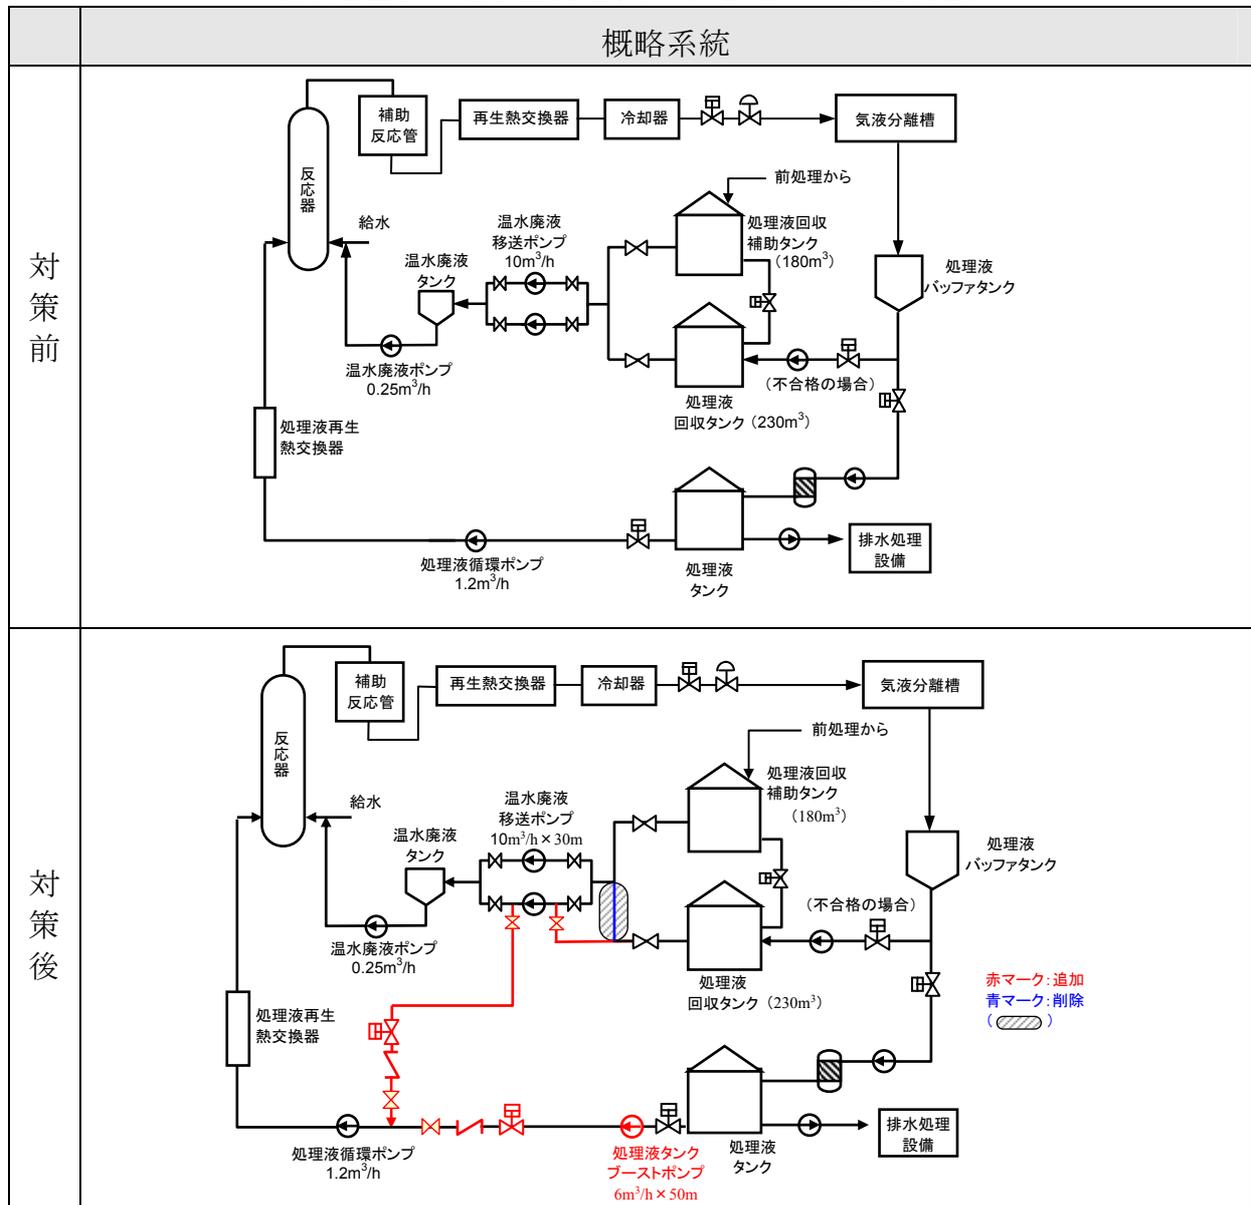
〔再処理水の送水能力を向上するための設備改善〕

これまで、処理液回収タンクに回収された不合格液(管理基準未達成、再処理の必要あり)は、温水廃液タンクに一度貯留された後、 $0.25\text{m}^3/\text{h}$  の送水能力の温水廃液ポンプにより、再度、反応器で水熱分解処理をしていました。しかし、不合格液が多量に発生した場合には送水能力が不足し、水熱分解処理運転の継続が困難になっていました。

このため、不合格液の反応器への送水能力を  $0.25\text{m}^3/\text{h}$  から  $1.2\text{m}^3/\text{h}$  に増加する設備改善を行いました。

なお、接続にあたっては、逆止弁、遮断弁に加え、手動弁を設置し、三重の安全対策を講じることにより、下水道放流水に不合格液が混入することを防止しました。

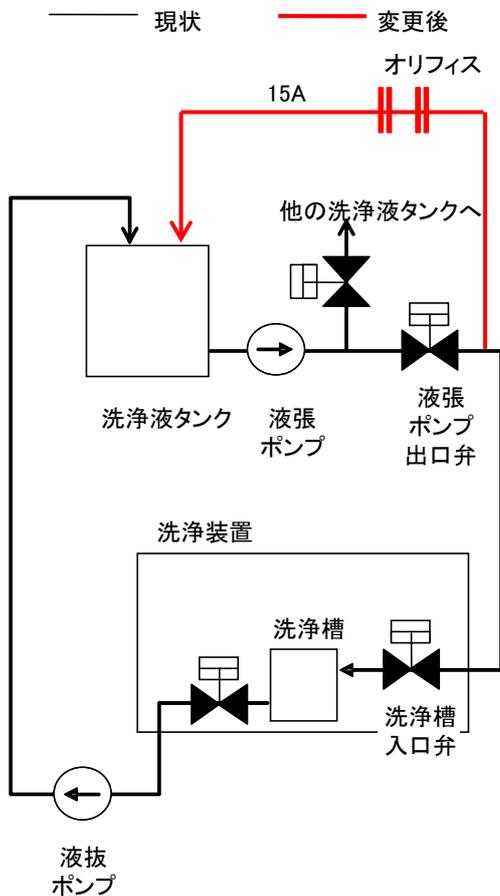
〔洗浄溶剤第1液張系統配管等（4箇所）〕  
 （逃しラインの増設）

液張ポンプ出口弁と洗浄槽入口弁の両方の弁が閉止されると、この二つの弁の間の配管中の液が封じ込めの状態となります。

この状態が長期間にわたり継続した場合、温度変化により配管内部の洗浄液が膨張し、配管内の圧力が上昇する可能性があることから、新たに逃しラインを増設して圧力が上昇しないようにする
