東京PCB廃棄物処理施設における操業状況について

平成18年10月23日から操業を再開し、東京都及び江東区からの条件（PCB処理量の制限、定期的な環境測定、緊急時訓練の実施等）を遵守し、安全管理体制の維持・向上を図るとともに事故の再発防止に努めてまいりました。

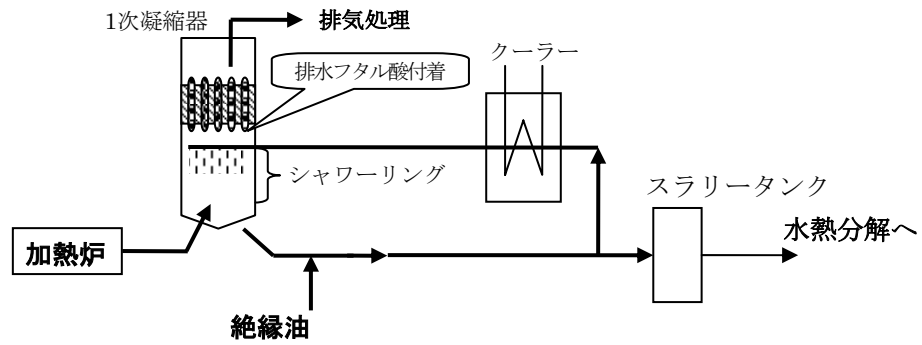
無水フタル酸対策工事

安定器処理は、充填材がアスファルト型の場合には洗浄処理が困難なこと等から当面は充填材がポリエステル型の物を優先的に受け入れる方針としております。しかし、ポリエステル型についても、一括破碎後の非鉄部材（充填材、銅線等）の加熱炉による処理工程（真空状態で250℃で処理）において、凝縮器（加熱処理による排気を冷却し液状にさせる機器）内に無水フタル酸の結晶が生成して、配管等の詰まりが発生しました。

このため、凝縮器内に噴霧ノズルを設置し、絶縁油をスプレー状に噴霧させることにより無水フタル酸の結晶をスラリー（泥水状態）として回収することとしました。回収したスラリーは水熱分解にて処理することとなります。

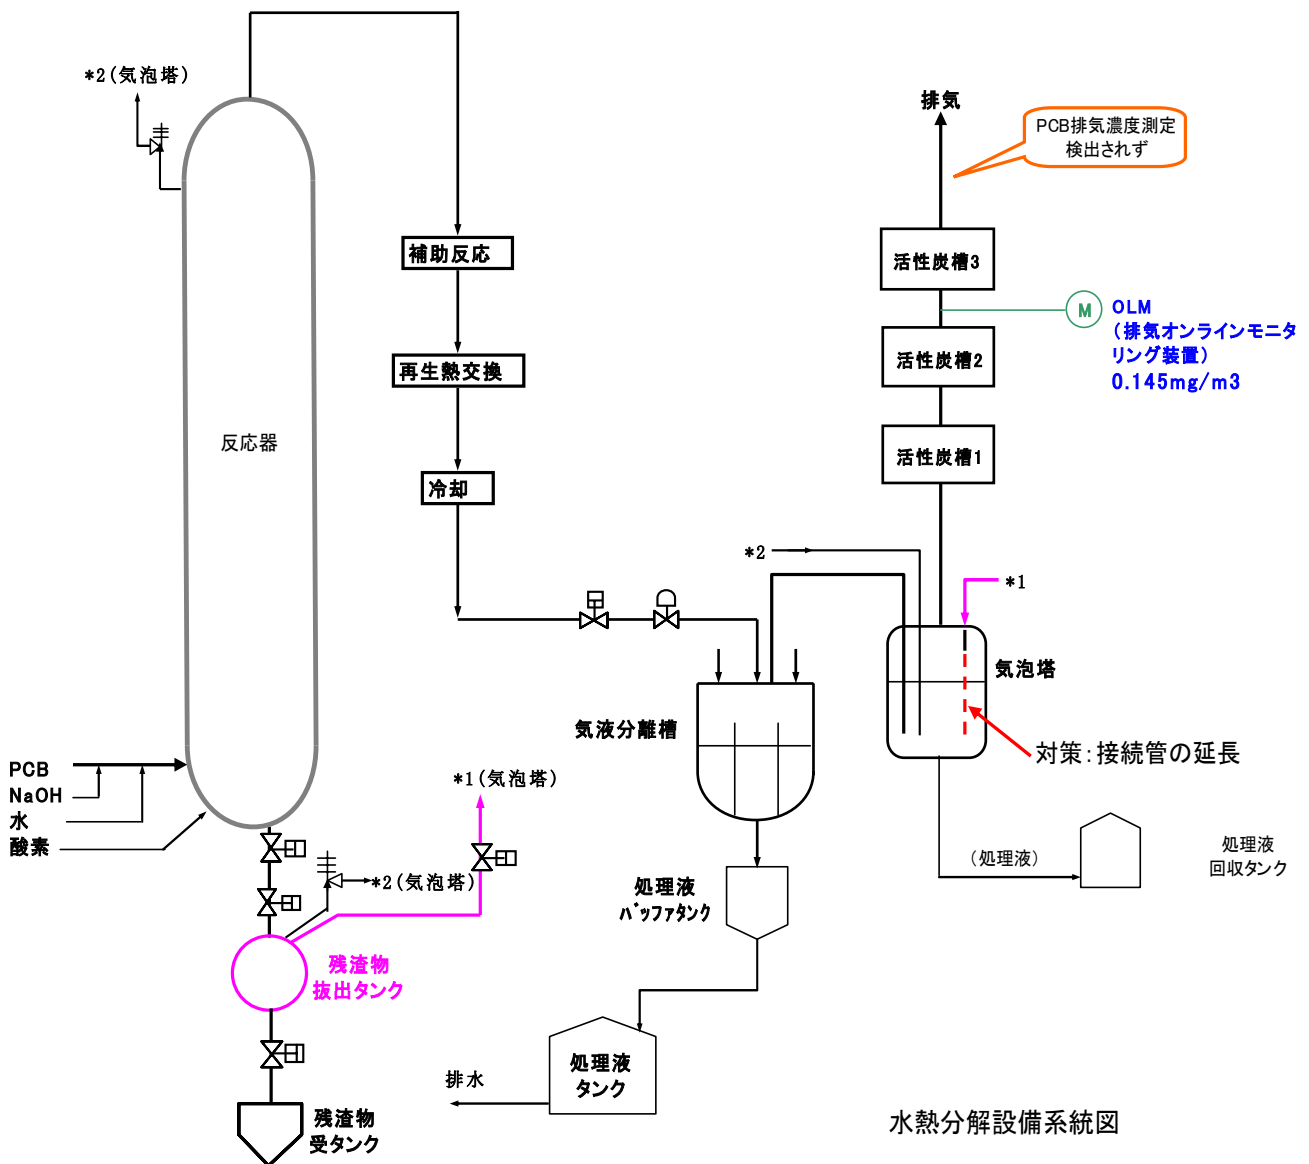
平成 19 年 4 月 24 日 16 時 20 分頃、水熱分解 2 系列で PCB 処理運転を行っていたところ、最終の活性炭前で測定している排気オンラインモニタリング装置が警報を発生し、インターロック装置の作動により水熱分解装置が自動停止しました（オンライン測定値 $0.145\text{mg}/\text{m}^3$ 、（協定値 $0.01\text{mg}/\text{m}^3$ ））。警報発報後、活性炭出口（排気ダクト内）の PCB 濃度を測定した結果、PCB は検出されず大気環境中への PCB 排出はないことを確認しました。

水熱分解反応器底に溜まった残渣物（スラリー由来の無機物）を残渣物抽出タンクに抜き出す際、同抽出タンク内の窒素ガス（タンク内には 8 割程度の水と水熱反応器と同圧にするため窒素ガスにより加圧されている）を抜き出すことにより、残渣物を受け入れる作業を行っています。しかし、水熱分解反応器からの抽出管が閉塞気味であったことから、窒素ガス抽出量を設定量より多く排出させたため、残渣物を含む高温の液も抜き出され抽出タンク内の温度が急激に上昇し、フラッシング（突沸）によりこれまでには生じなかった PCB ガスが窒素ガスとともに気泡塔に排出されたものです。

残渣物抜き出しタンクの急激な液温度上昇を防止するため、抜き出し量を設定値の 100L 以上に設定できないよう、窒素ガス流量に上限を設けました。

残渣物抜き出しタンクから気泡塔に流入する窒素ガスは、気泡塔液面上部の空間部に接続されているが、接続管を気泡塔内の液面下部まで延長することにより、万一PCBを含む蒸気が流入しても水を潜らせることで凝縮させ、排気側への排出を防止します。これらの工事は、定期検査中に実施します。

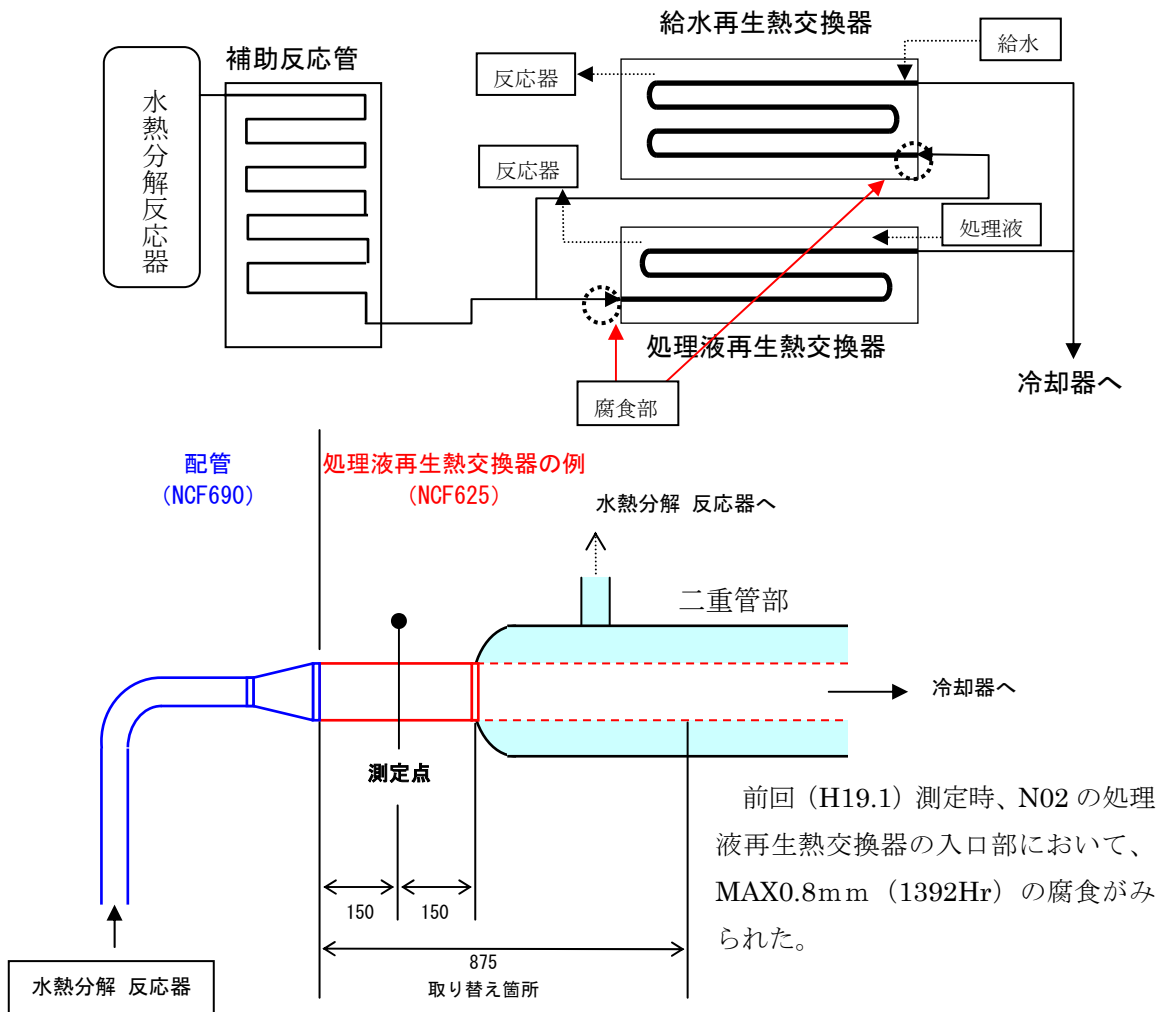
(参考 1) 水熱分解再生熱交換器の入口部取替え

昨年 8 月及び本年 1 月の腐蝕点検結果を踏まえ、引き続き水熱分解後の再生熱交換器（処理液再生熱交換器、給水再生熱交換器）等の腐食状況を点検しました。前回までに入り口部において腐食の進行がみられた再生熱交換器については、予定のとおり入口部を高温の耐食性に強い材料（NCF625→NCF690）に交換することにしました。
