【水熱分解設備】

水熱分解設備 反応器周り概略フロー図

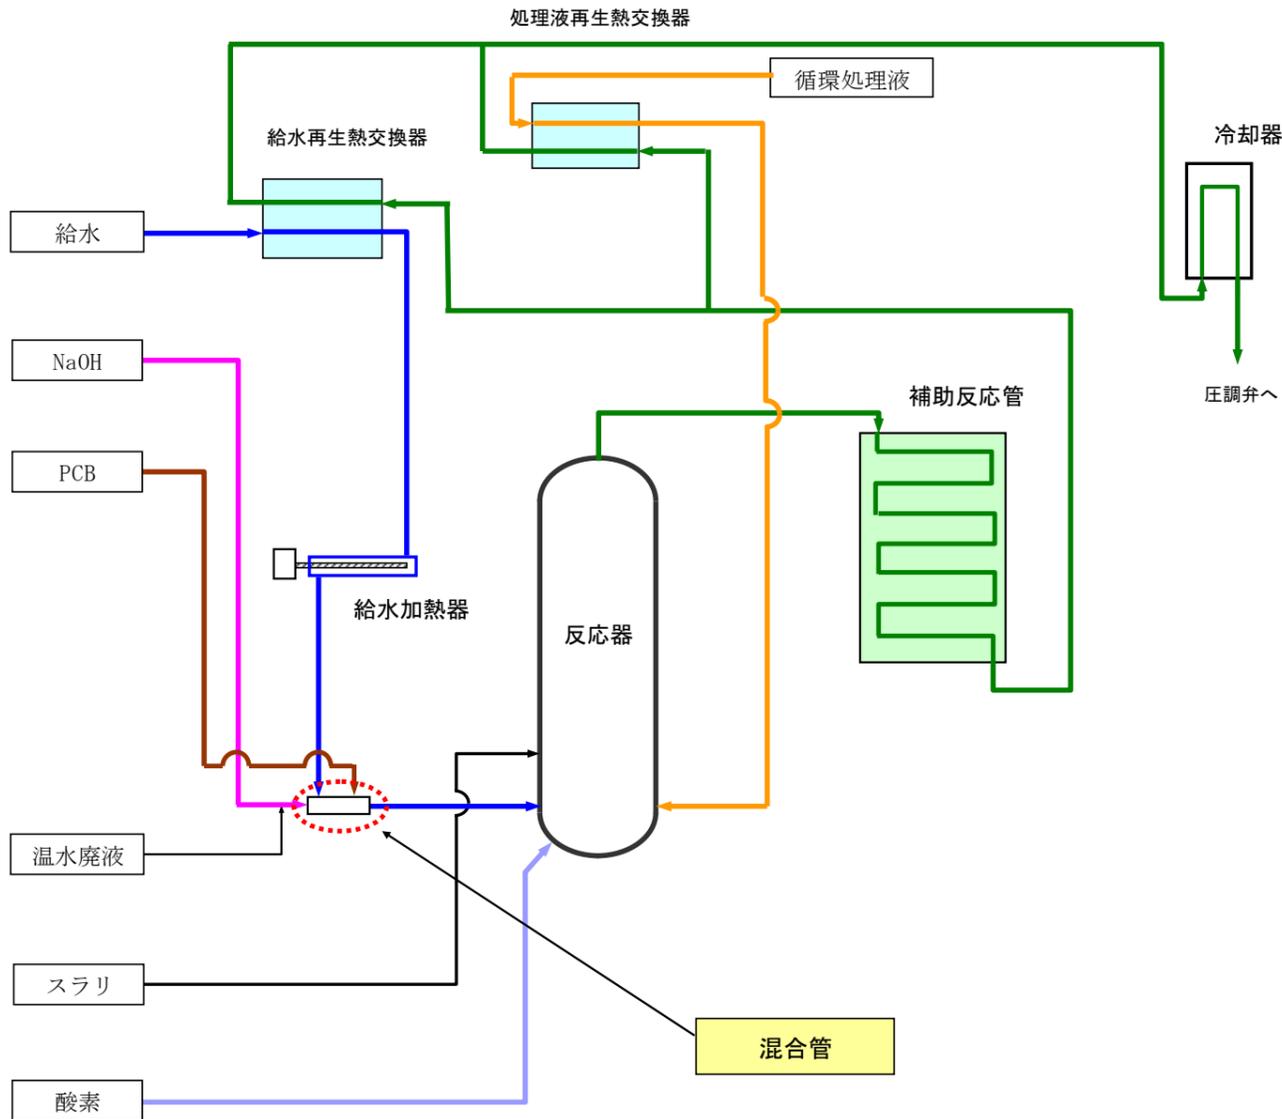
NaOH と給水との混合が十分でなく、給水により高温になった混合管下部に比較的高濃度の NaOH が曝されたことによる腐食。(材質NCF690)
