東京 PCB 廃棄物処理施設の操業状況

1 施設の稼働状況

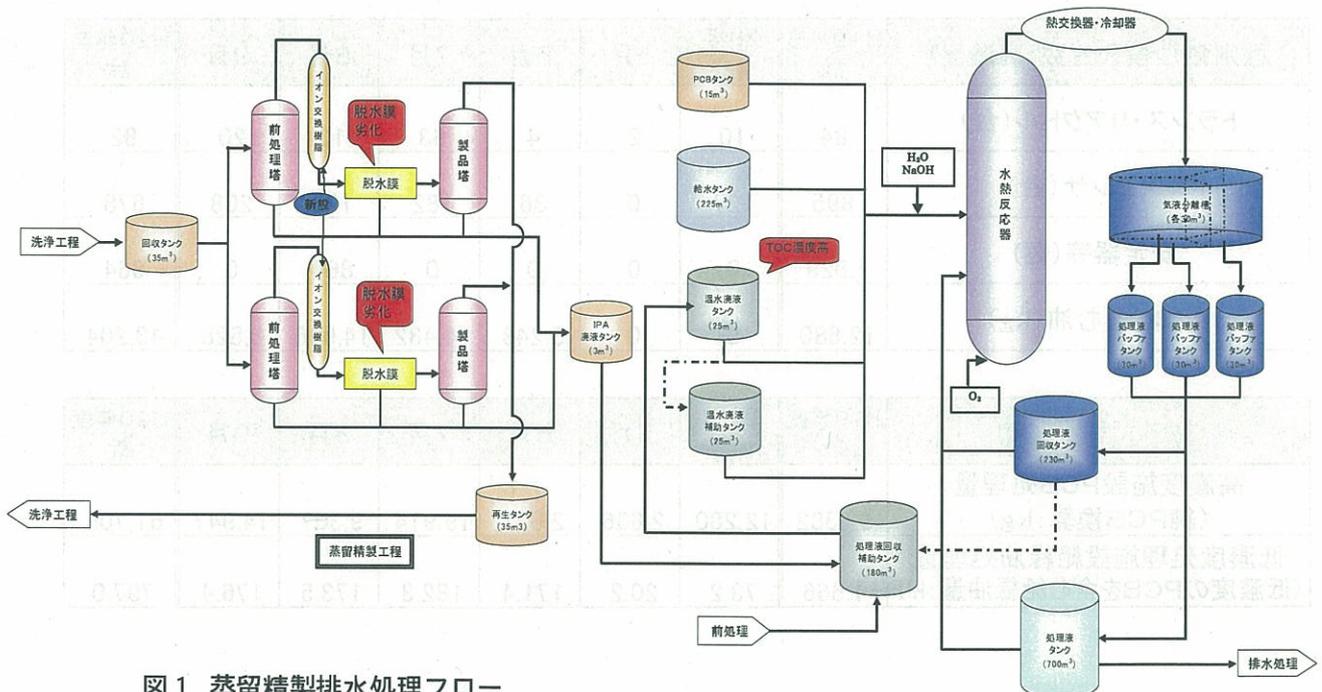
図1 蒸留精製排水処理フロー

・水熱分解処理は PCB 油などの分解対象量に見合った酸素量が必要である。PCB 油については PCB タンクの処理ごとに計算により酸素量を決定しているが、温水廃液については一律 18,000ppm の炭素量として酸素量を決めている。ところが水熱分解装置で処理される温水廃液タンク中の炭素濃度 (TOC) が 63,000ppm と非常に高い値を示した。そのため酸素量が不足し反応が十分に行なわれなかったものである。

・炭素濃度が非常に高くなった原因として、温水廃液タンクには IPA (イソプロピルアルコール) 蒸留精製工程や前処理工程からのアルカリ洗浄廃液等が流入するシステムとなっているが、このうち IPA 廃液からの IPA 濃度が通常の 10% に比べ 40% と高くなっていった。

・この原因は、蒸留工程において水と IPA を分離する脱水膜の劣化のため、分離が不十分となり、高濃度の IPA が温水廃液タンクに流入したものと判明した。

IPA 蒸留精製工程の脱水膜を4月上旬に交換するとともに、温水廃液タンクの IPA 高濃度廃水を希釈後水熱分解にて処理することとして4月14日から PCB 処理運転を再開した。なお、再発防止のため運転に際しては温水廃液タンク中の炭素濃度を定期的に測定(1回/月)することとした。

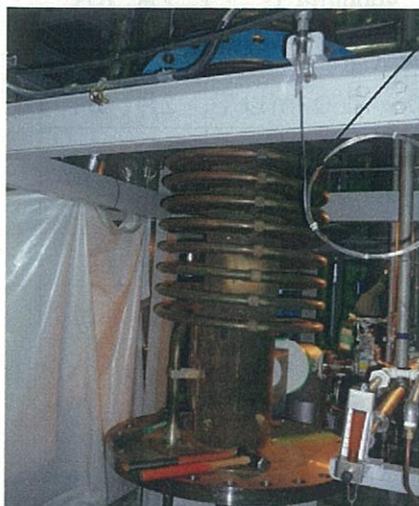
写真1 冷却器部：らせん状配管

水熱分解反応において、処理対象のスラリー（炭化した紙や木を粉状にして水を加えて泥状にしたもの）や処理廃液に含まれる無機物（主にアルミ）は反応器内（370℃）では溶解しているが、後段の熱交換器、冷却器（No 1～No 5 まで5段直列）において温度が低下するにつれ配管内に析出してくる。特に冷却器（160℃～30℃）の配管内（内径 21.2 mm）に析出している。そのため、定期点検工事において管の腐食点検を実施することに合わせて、付着物を事前にアルカリ（NaOH）液により化学洗浄及び加圧押し出しにて除去を行っている。

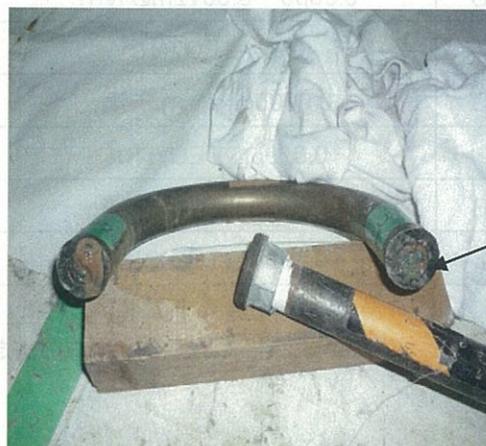
写真2 冷却配管の閉塞状況

本年度も昨年同様に化学洗浄を実施したものの、特に第2系水熱反応器においては析出物が多く発生し、その除去作業により No 1 冷却器配管に析出物が圧縮され閉塞的な状態が生じてしまった。再度アルカリ洗浄や硝酸による洗浄を試みたものの除去できなかったことから、No 1 冷却器を取り外し事業所外に持ち出して配管内の閉塞除去を行うこととした。

なお、通常付着物が多くなる場合は温度監視により高温状態が確認できるが、今回はこのような状態は発生せずまた分解処理も問題なく行なわれていた。今後は定期検査時前の除去作業だけでなく早めに化学洗浄を実施することとした。

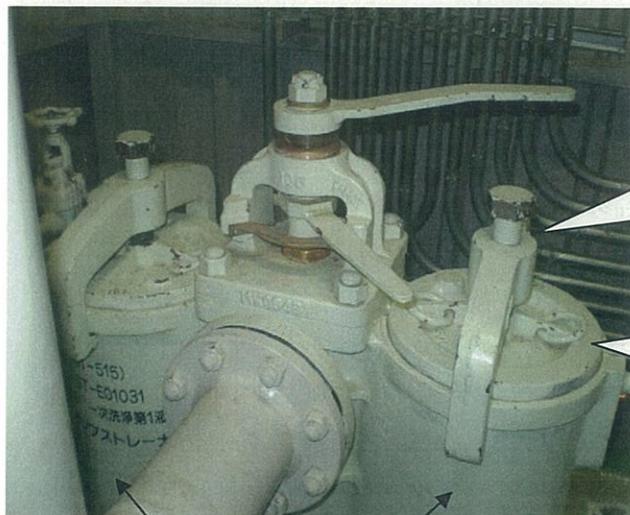
写真3 1次洗浄用洗浄液ポンプストレーナ（並列）
（中にこし器が入っている）

8月17日午後7時頃、1階洗浄用ポンプ室において1次洗浄用の洗浄液（石油系溶剤）ポンプストレーナ（こし器）の清掃を行った。手順書に従い液抜き・ストレーナ取出し・清掃・装着・通液後に、確認を行なったところストレーナ蓋のズレを発見した。直ちにズレを直そうとして洗浄液を抜かずに蓋締めボルトを緩めてしまったため、ストレーナ内の洗浄液（PCB 濃度 22mg/l）が内圧（ヘッド圧）により蓋の隙間から飛散した。作業着にしみ込んだためシャワーで洗浄後病院にて診察を受け、薬剤の塗布治療を受けた。異常が見受けられないことから通常の勤務に復帰した。

ストレーナ内に液が入っている状態でこのボルトをスパナにて緩めた。

ヘッド圧があり、蓋押さえを緩めた事により、この隙間部分より PCB を含んだ石油系溶剤が飛散した。

対策として、このような場合を想定した手順に見直し、手直し作業については、電源「断」・入口出口弁「閉」・圧抜確認を手順書に追加するとともに、同様なストレーナ各現場に注意喚起表示を行なうこととした。

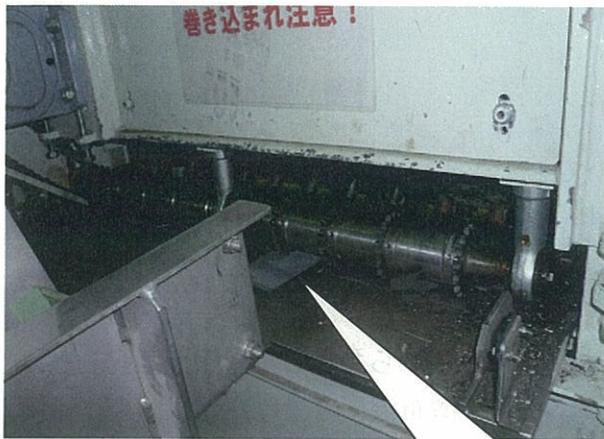
写真4 コア解体鉄心曲げ装置

9月22日午後5時30分頃、3階コア解体鉄心曲げ加工装置（鉄板が洗浄工程で重ならないよう凹凸をつける装置）入口部のローラーが、投入した鉄板が重なったため噛み込んで停止した。ローラーの逆回転操作を行なったがもとに戻らなかったため、電源を切り手作業により鉄板を引き抜こうとした。早く装置を復旧したい気持ちが働き、工具を使用せず手（耐切創用ケブラ手袋とゴム手袋着用）で鉄板を引き抜いたため鉄板バリ部にて指を切創した。止血処置後に診察を受けた。負傷の程度は軽微で消毒治療後に化膿止め薬を受領して翌日から通常勤務に復帰した。

鉄板が装置入り口部において噛み込み、ローラーが停止。鉄板を手で引き抜こうとしたため鉄板のバリ部で指を切創。

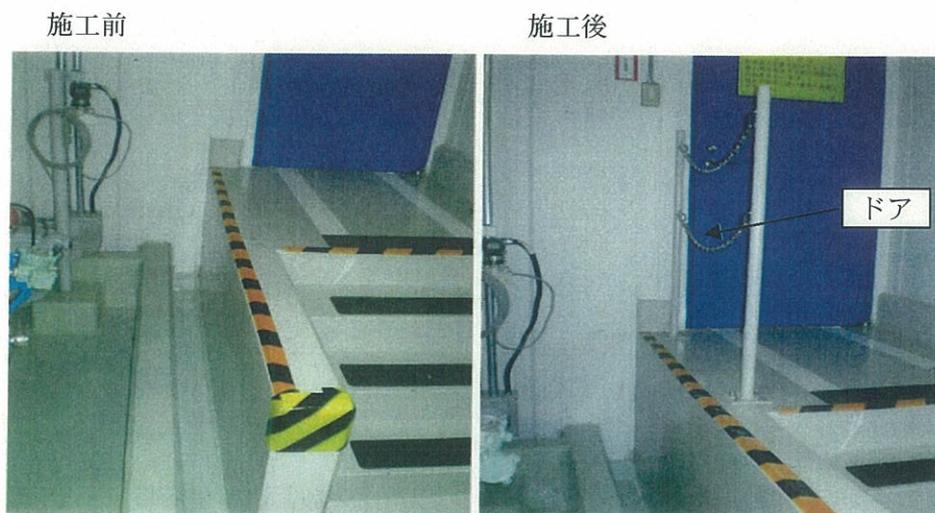
写真6 HH改善事例

HH報告を受けて改善対策を講じた事例を以下に示す。本件は作業場1階の粗解体室からPCBタンク室に入室する際にタンク室床に高低差があり転落する恐れがあるというもので転落防止用柵を設置することとした。
