## 東京PCB廃棄物処理施設の操業状況（下半期）

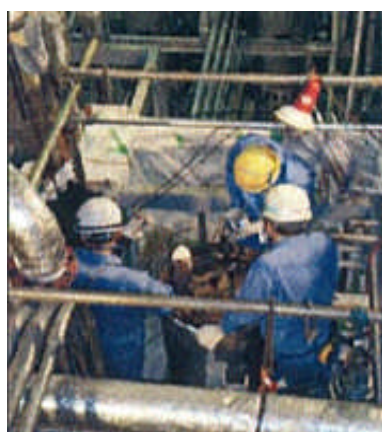
写真1 除去作業状況

3系列ある水熱分解設備中、スラリは第1系と第2系しか処理できない。安定的にスラリ処理を行なうためには第2系を早期に立ち上げる必要があることから、10月には第3系水熱分解設備のNo1冷却器を第2系水熱分解設備に移設し運転を継続実施することとした。外部で閉塞除去した第2系水熱分解設備の冷却器は年末に第3系水熱分解設備に設置した。しかし、第1系水熱分解設備の冷却器に詰まり傾向が高くなったことから、現在第1系水熱分解設備の冷却器の除去作業を所内にて実施し（写真1）、PCB処理は第2系・第3系水熱分解設備で行なっているところである。

（除去作業は、一部配管を切断し付着状況の確認後、苛性ソーダと硝酸による洗浄を行ない、腐食の確認、溶接（焼鈍）及び耐圧試験という内容になっている。）

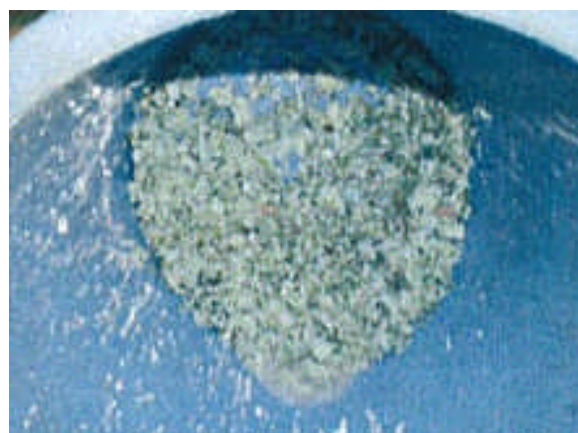
写真2 閉塞物

水熱分解反応において、処理対象のスラリ（絶縁紙を加熱して粉碎し加水して泥状にしたもの）や廃液に含まれる無機物（主にアルミ）は反応器内（370℃、26.5Mpa）では溶解しているが、後段の熱交換器、冷却器（No 1～No 5 まで5段直列）において温度が低下するにつれ配管内に析出してくる。特に冷却器（160℃～30℃）の配管内（内径 21.2 mm）に析出した物質は配管壁に付着する状態となっている。

このため、定期点検工事時に管の腐食点検を実施することもあり、事前に苛性ソーダによる化学洗浄と加圧押し出しにより、冷却器内部の付着物除去を行なっている。20年度も5月に化学洗浄を実施した。しかし、第1系水熱分解設備においては概ね除去されたものの、第2系水熱分解設備においては析出物が多く、その加圧押し出し作業によりNo 1冷却器配管に析出物が圧縮され閉塞的な状態を生じてしまった。そのため、No 1冷却器を取り外し外部にて配管内の閉塞除去作業を行うこととした。

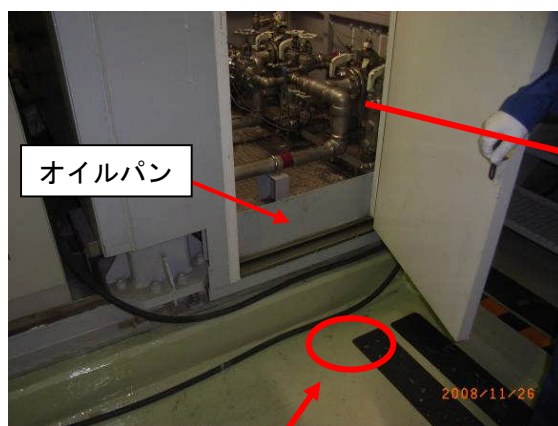
液堤)構造となっている。推定漏洩量は約 400ℓ のうち 2～3ℓ がドア部から室外に漏洩した。オイルパンの高さは 20cm 程度あり、この程度の漏洩量ではオイルパン内にとどまる設計であるが、液面の変動により室外へ流出したものと考えられる。

写真5 流出場所：オイルパンを超えて 2～3ℓが作業場に流出

作業員は、バルブ閉止後にオイルパン上の液をバキューム装置にて抜き出した後、ウエスにより拭き取った。さらにオイルパン及び床をアルコールにて除染した。

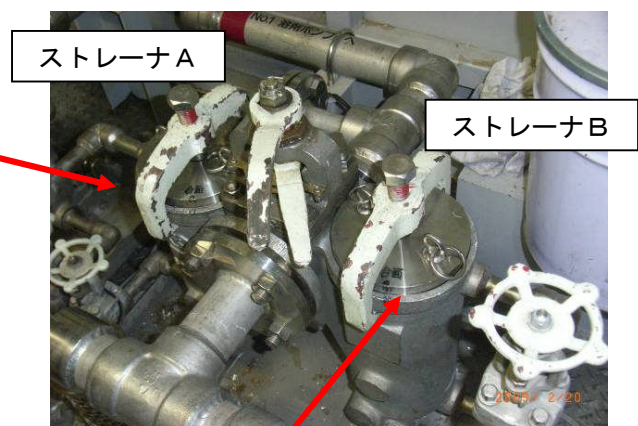
第 1 段目の予備洗浄液のため、PCB 濃度は 5000ppm と推定した。原因は、ストレーナ B 蓋固定金具の爪の掛りが浅く、ポンプの発停により通液 30 分後に金具がズレて蓋部から漏れたものと推測される。オンラインモニタリング上、排気中の PCB は検出されておらず環境中へは排出されていない。

写真6 ストレーナ：爪状の金具がはずれ、フタの間から漏洩

ストレーナ清掃については、これまでもトラブルが発生していたことから漏れ確認等手順の見直等を行っていたところである。対策として更にストレーナ洗浄の清掃チェックリストによる作業漏れのチェック及び漏れ点検シートを掲示しかつ漏洩検知センサー（パトライト警報付）を設置するとともにパトロール時に外部から確認できるように覗き窓付のドアへ変更した。また、引き続き教育等により再発防止の徹底を図った。

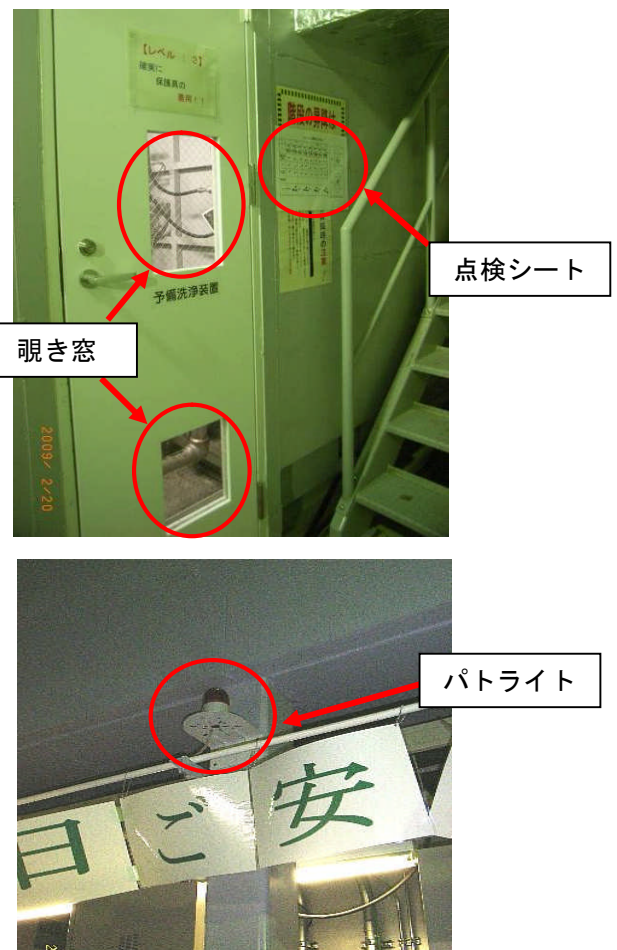
写真7 覗き窓・漏れ点検シート（写真上）・パトライト（写真下）

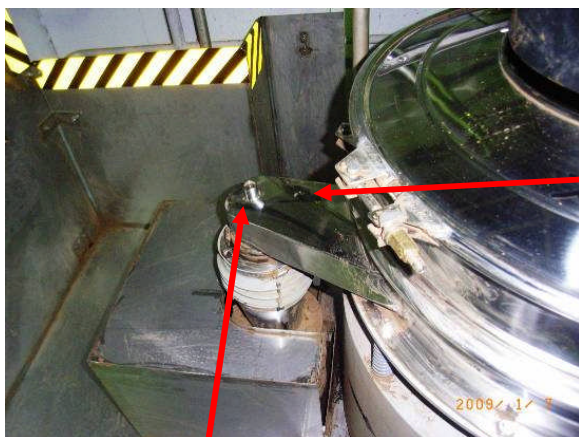
漏れ箇所はふるい機出口に設けられている空気抜き穴部からであり、漏れ量は水供給量及びスラリ貯留タンクレベルから判断して、200程度が防液堤内に漏洩し、1階床には20程度落下したと思われる。

ふるい機からスラリー貯留タンクを結ぶ配管内を器具で突いたところ、詰まりが解消したことから原因は、配管上部の付着物がはがれ配管途中の曲部に留まり、徐々に閉塞状態に至ったものと推定される。

写真8 スラリー出口：空気穴から漏洩

以前のトラブル発生時に、配管の広径化等基本的な対策はすでに講じていたことから、本件トラブル対策として、配管の定期的な清掃の実施、及び空気抜き穴からの排出物を受タンク部へ導くフレキシブル配管を追設した。

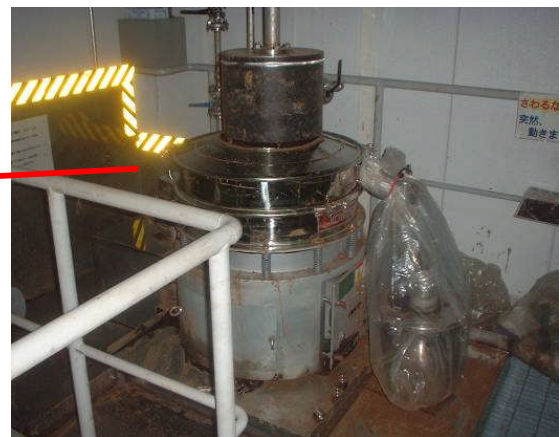
写真9 振動ふるい

平成21年1月6日（火）14時頃からスラリ製造を開始し、18時過ぎにスラリ製造後の振動ふるいの水洗浄を行なおうとしたところ、同ふるい機から1階床にスラリが飛散しているのを発見した。直ちにふるい機を停止し回収及び清掃を行った。

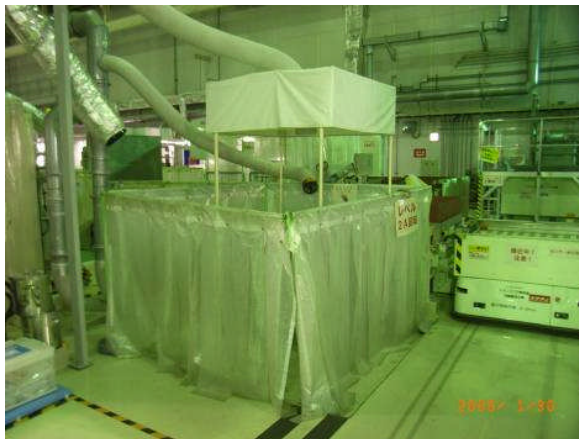
写真12 コア鉄心の手解体作業場所

平成20年4月、3階コア解体作業の作業員4名の手・顔に赤い発疹がみられたため、産業医による診察を受けた。有機溶剤による発疹に類似していると診断され薬剤塗布の治療がなされた。発疹したと見られる作業は、薄い鉄板が積層された、自動で解体できない小型のコア鉄心（予備洗浄・解体前洗浄済み）を作業員が1枚1枚剥がすもので、原因は鉄板間のスキマに付着した絶縁油（トリクロロベンゼン：TCB）によるものと推定された。

鉄板間に付着液はほとんどないものの、外部測定機関による結果（表5 拭き取り分析結果）においては1%以上の濃度でPCBが存在していることから、付着量ではなく濃度判断に基づいて特定化学物質等障害予防規則（以下「特化則」と言う）を適用する。したがって、これまで実施していた自主作業環境測定ではなく、特化則に基づく外部の測定機関による測定が必要である等の内容であった。

現在、東京事業所は当該作業場所の作業環境測定を外部測定機関に委託するとともに、引き続き作業環境の改善（排気方法の見直し等）を行っているところである。

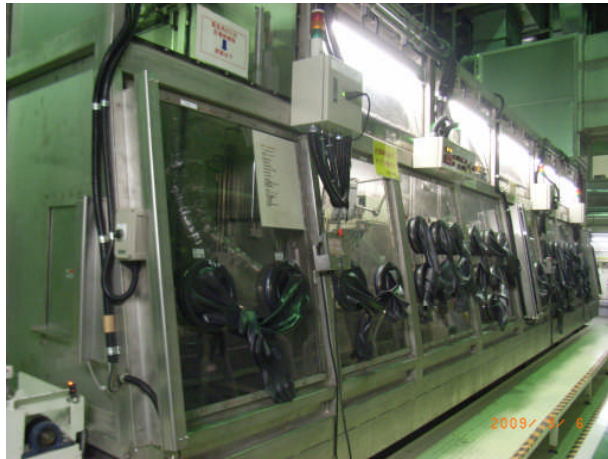
写真16 グローブボックス

12月に発生したリスクレベルⅢの内容は、①コンデンサ解体設備グローブボックス内において、クレーン操作時に吊物を誤ってグローブボックスパネルに当てそうになり、樹脂製窓を破損しそうになった（体験）、②固形物分離フィルターの取り外し時にボルトを外す工具にクラックが入っていた（想定）、③コンデンサ素子破碎設備において、センサー点検中にサイクロン下シュートとコンベア間のスキマから素子が飛散した（体験）というものであった。

それぞれ①グローブボックス内の照明設備の追加検討、②クラックの入り難い成型工具の購入、③当面は養生テープで補修し、後日シートを交換する等の対応策を行った。

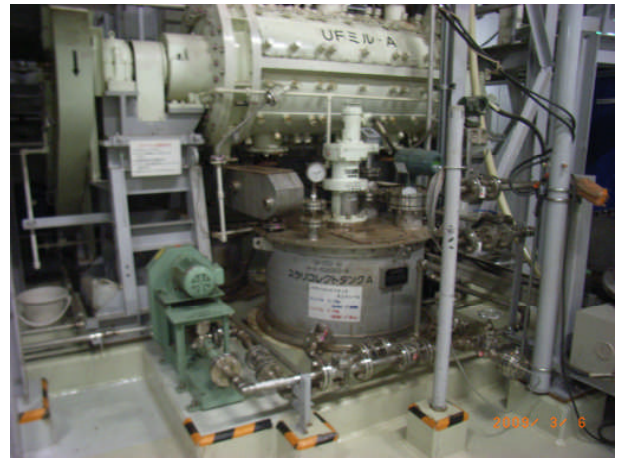
写真17 UFミルとスラリー貯留タンク

2月のレベルⅢの案件は、スラリー製造設備において、スラリー貯留タンク内に入って清掃する時に別作業者が運転スイッチを入れ中の作業者が攪拌機に挟まれ・巻き込まれる恐れがあるというもの（想定）で、電源切断と表示を確実にすること及び掃除機で外部から掃除することを検討中である。
