東京 PCB 廃棄物処理施設の操業状況

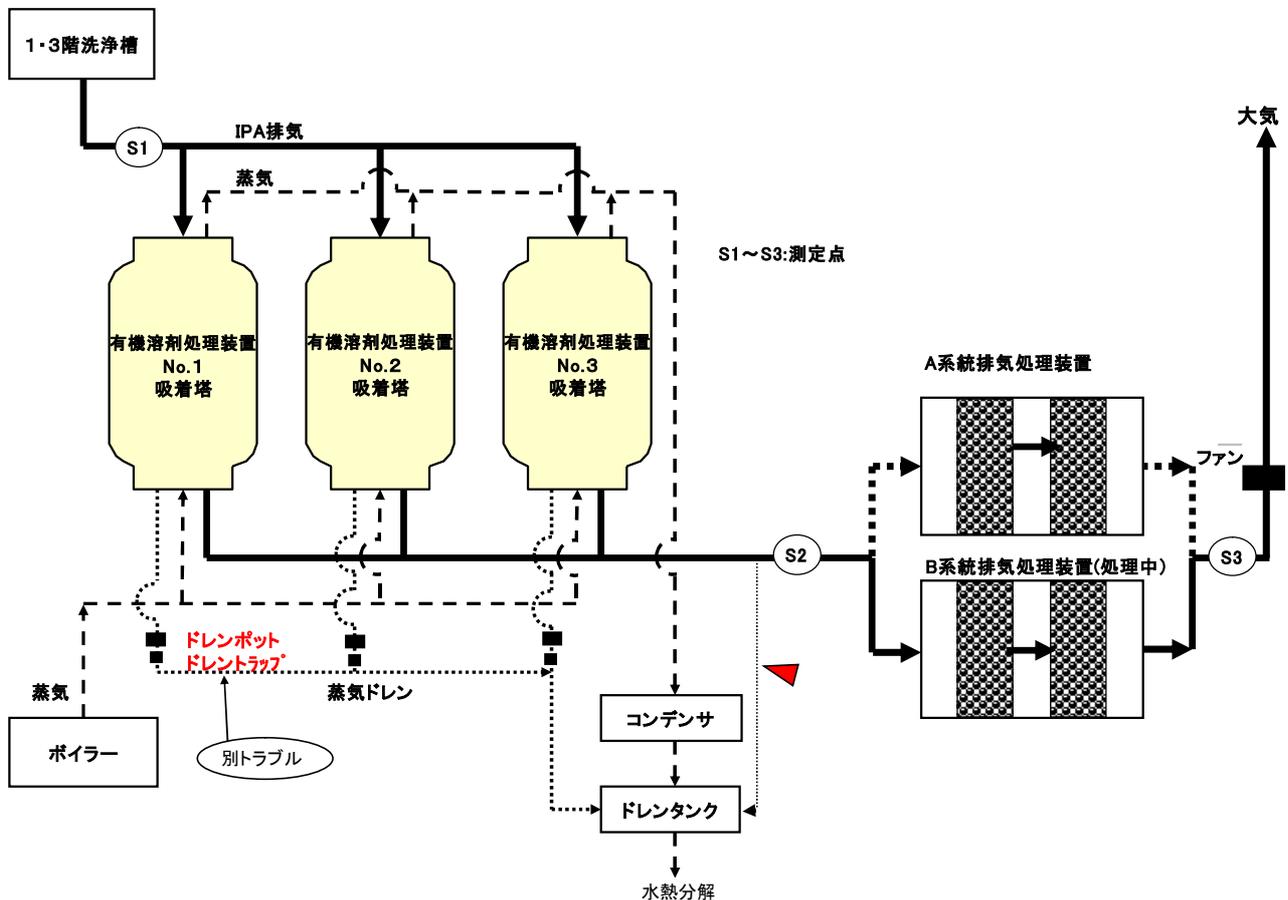
図10 有機溶剤処理装置処理フロー

有機溶剤処理装置、及び排気処理装置の活性炭の劣化等が原因と考えられた。このため活性炭の交換及び配管系統の見直し後、試験運転を行なった。

有機溶剤処理装置内で発生するドレン水（蒸気の凝縮水）は、ドレン配管によりコンデンサを経て回収溶剤ドレンタンクに導かれる。このドレン配管には、吸着塔で処理された排気ダクト内のドレン水もドレンタンクに流れるように接続されていたことから、排気ファンの吸引力によりドレン配管中のIPAが排気ダクト側に逆流し、排気中のIPA濃度を高めることが懸念された。そのため当該ラインを排気ダクトと切り離し、直接ドレンタンクに接続する工事を実施した。（図10▲部）

排気処理装置(A・B系)の活性炭は、定期検査前にIPA含有量を調査したところA系の方が含有量が多いことから、運転は付着量の少ないB系を使用し、A系は新炭に交換した。しかし、有機溶剤処理装置の能力低下により、B系活性炭への負荷が増加して濃度超過に至ったものと推定された。

なお、今回A・B系の活性炭中のIPA含有量を測定したところ、表10に示すとおり、新炭であるA系も高濃度であった。これは、A・B系がダクトで結合されていることから、B系の運転時にA系の閉止ダンパが不十分でA系にも排気が流入していたためと考えられた。このため、使用しない方は入口ダクトに閉止板を設置することとした。

しかし、今回の開放点検の結果、活性炭充填高の低下（約10cm）及び粉炭化が見受けられたので、活性炭能力が劣化していることが推定された。そのため、活性炭の全量交換（1.6t/吸着塔×3塔）実施した。

排気処理装置はセーフティネットと位置づけられていることから IPA は有機溶剤処理装置で確実に処理されなければならない。このため、現在は、有機溶剤処理装置入口（図中 S1）、同出口（同 S2）、排気処理装置出口（同 S3）の排ガス中の IPA 濃度を定期的に測定しながら運転を行っている。両出口（S2,3）における IPA 濃度はいずれも 5ppm 以下と良好な運転を継続している状況である。

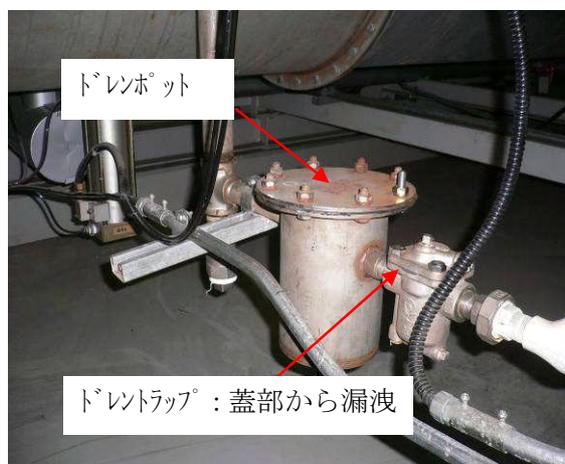
写真2 回収ドレンポット・ドレントラップ

原因調査の結果、漏洩は有機溶剤処理装置のドレントラップ(蒸気が抜けないように汚れ水で水封する)の蓋部からであることが判明した。このため、前処理工程を停止して有機溶剤処理装置のドレントラップの再点検や地下排水貯槽の除染作業などを行なった。

有機溶剤処理装置のトラップ等は、定期検査中に分解清掃を行っており、漏洩確認を経て装置立ち上げを行なったものであるが、調査の結果、トラップ蓋のガスケットパッキンに亀裂が生じていたことが判明した。

また、PCB を含む可能性がある液を排水してしまった職員の誤判断は、有機溶剤処理装置から漏れた形跡がなかったことから、電気ボイラーから有機溶剤処理装置へ供給する蒸気配管からの蒸気洩れであると早計してしまったものである。施設内で漏洩した排水の処置についての細心の注意が不足していた。職員への周知教育を行うとともに、非 PCB 系に排水する恐れのある箇所については蓋の設置と注意表示板を設置した。

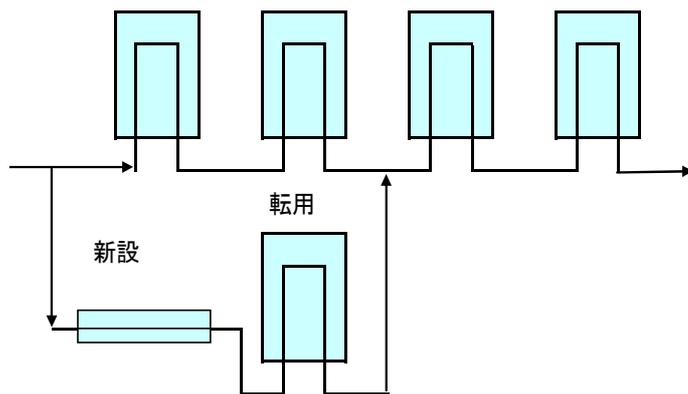
図 1 3 冷却器追設及びバイパス工事

水熱分解処理は PCB 廃液だけでなく PCB を含んだ素子（紙とアルミ箔）を微細にし水を加えスラリ化（泥状化）したものを反応器に投入して高温（370℃）・高压化（26Mpa）にて処理している。この反応工程において、処理対象のスラリやアルカリ廃液に含まれる無機物（主にアルミ）は、反応器内（370℃）では溶解しているが、後段の熱交換器、冷却器（No1～No5 まで5段直列）において温度が低下するにつれ配管内に析出し、冷却器（160℃～30℃）の配管内（内径 21.2 mm）に付着することが判明している。この現象は、水熱分解設備全3系のうちスラリを処理している第1系と第2系の冷却器1段目（No1）と2段目（No2）が顕著で、特に1段目に集中している。

また、予備冷却器の設置については、これまでの運転データから冷却器 4 段で冷却能力は確保できることが分ったため、図 1 3 に示すように残りの 1 段に新設の 1 段を加え、並列切り替え方式等を検討している状況である。新設の冷却器はヘリカル（らせん）式でなく洗浄容易な 2 重管（直線）方式も検討中である。22 年度定期検査工事での設置を予定している。

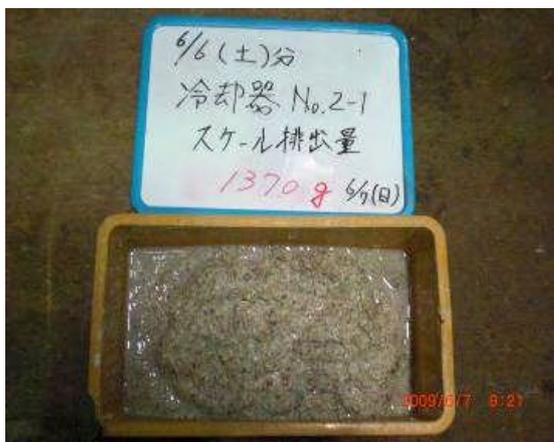
写真 3 冷却器に付着したスケール

定期点検工事前には冷却器配管内を苛性ソーダによる化学洗浄・加圧押し出しによる除去を行ない点検・検査に備えることとしている。しかし、平成20年度から除去作業が難航し、同年の定期点検工事以降も水熱分解運転を実施しながらでの析出物除去作業を行なっている状況にあった。

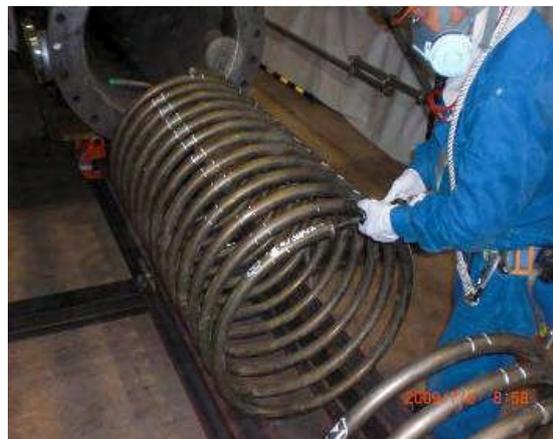
写真 4 冷却コイルのスケール除去作業

具体的には、スラリ処理をしない水熱分解設備第3系を運転し、残りの第1系・2系のうち、一定の期間片系を停止して1段目の冷却器を取り外し閉塞除去作業（一部配管を切断し、苛性ソーダと硝酸による洗浄後、腐食状況確認・溶接（焼鈍）・耐圧試験を実施）を実施していた。除去作業完了後は別系の閉塞除去作業を実施したため、前年度は主に2系統の運転状況であった。

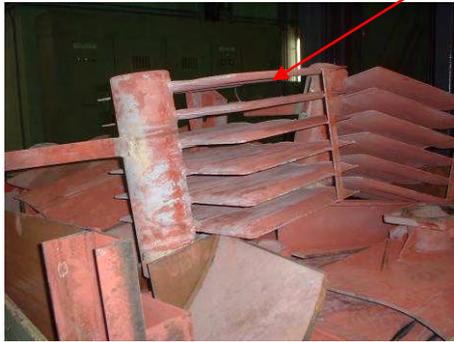
写真5 トランス部材

4月30日午前10時45分頃、1階払い出し室において、卒業判定合格済みのトランス付属品（フィン型ラジエター：トランスは使用中に発熱するためラジエターがついている。）を洗浄カゴから払出し用コンテナに移し替えを行っていたところ、ラジエター内に残った洗浄液が、作業員の作業着（右足ふくらはぎ部）に付着した。

板状のラジエターの中に洗浄液が残っていた。

ラジエター内に洗浄液が残存していたことが原因であるため、洗浄前の切断工程においてスリットを入れる等、液溜まりがないような切断を行うこととした。

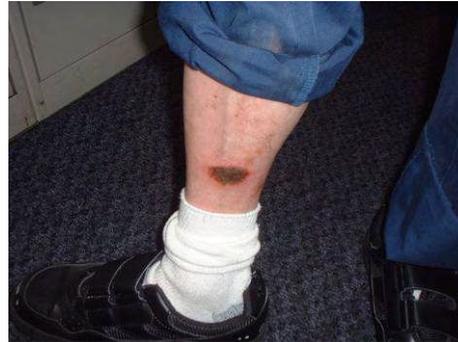
写真6 炎症箇所

しばらくして5cm程度の炎症が発生し痛みを感じたことから、産業医にて診断と治療を受けた。薬傷との診断であり治療後通常勤務に復帰したが、その後異常はみられていない。

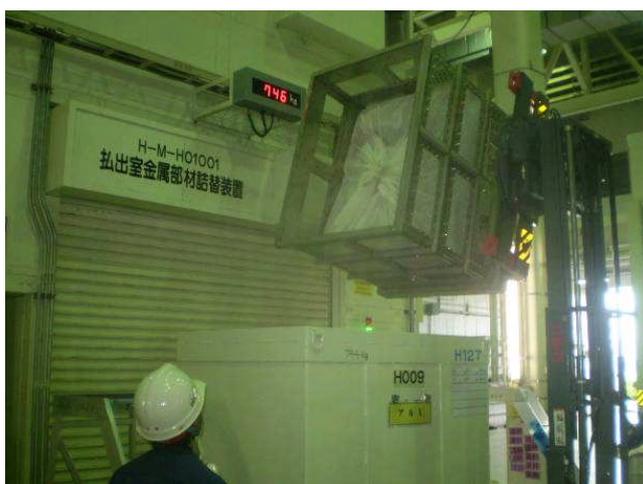
写真 8 洗浄袋落下

リスクレベルⅢの内容	対策
<p>「天井クレーンワイヤーロープ損傷」 受入検査室で、天井クレーンを巻き上げているとき、ワイヤーロープに損傷を見つけた。</p>	<p>ワイヤーを新規に交換。 作業前点検表の見直し。 (損傷の原因は特定できなかった)</p>
<p>「破砕分別装置風量調整時の PCB 暴露等」 コンデンサ解体室で素子等の風力選別機の風量調整を架台上で実施していた。転落と PCB 暴露の危険性があった。</p>	<p>現状設備では安全帯の完全着用と適正保護具着用で対応中。 外部より流量調節可能な設備改善を検討中。</p>
<p>「洗浄カゴ詰め替え時の洗浄袋落下」 払出し室で、アルミ素子(洗浄袋入)を洗浄カゴから払出し用カゴに移し替える際、フォークリフトでカゴ反転させたとき、カゴ中の洗浄袋が急に落下し、作業員に当たりそうとなった。(写真 8)</p>	<p>現状では作業中に身を乗り出すような作業はせず、洗浄カゴの下に立たないことの注意喚起、設備対応ができないか改善策を検討中。</p>
<p>「粗解体室リフトのゲートが降下」 大型洗浄カゴを 1 階から 3 階に移動するリフト前の作業台に乗せようとしたところ、洗浄カゴの位置ズレが発生した。それを直すためにリフト内に立入ったため、センサーが反応してリフトのゲートがカゴの上に降下してきた。</p>	<p>リフト内に立入るときは、電源 OFF を確実にし、電源 OFF の現場表示をしてからリフト内に立ち入る。また、運転中に誤ってリフト内に立入らないように進入禁止用のロープと札を取り付けた。 リフト内の点検及び異常対応時の安全操作(非常停止)に関し再教育を実施。</p>
