## 東京PCB廃棄物処理施設の操業状況（平成22年度下半期）

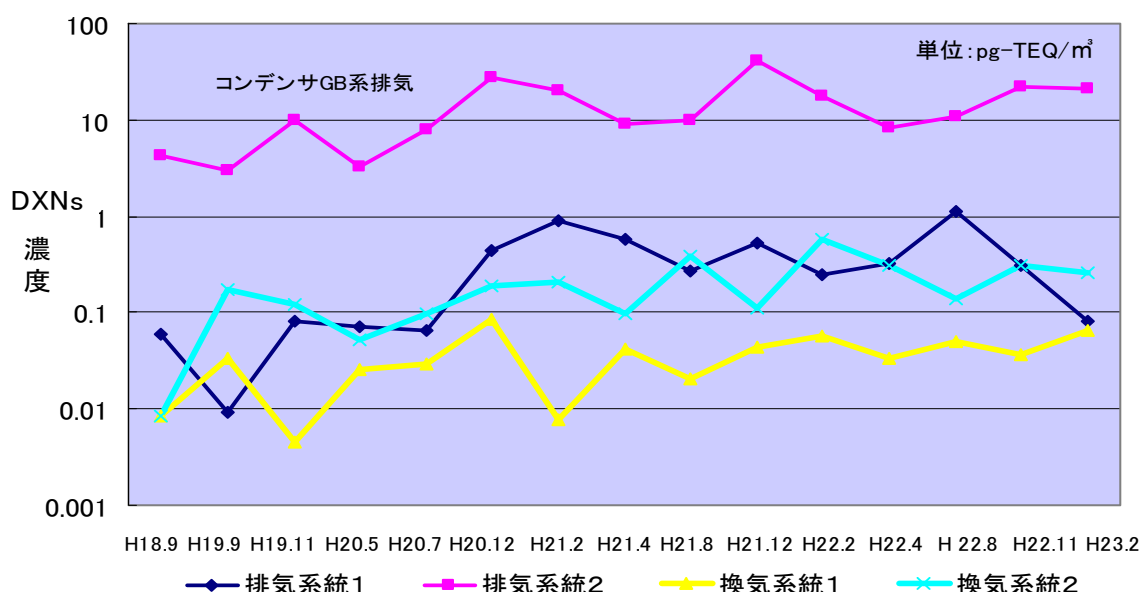
図 3 排気系統の DXNs 濃度等の推移

図 3 に排気・換気系統の DXNs 濃度の推移を示す。従前から排気系統 2 のコンデンサグローブボックス (GB) 系局所排気の DXNs 濃度は、協定値を十分クリアーしているもののコンデンサの処理量が安定的になった平成 20 年 12 月以降は比較的高い濃度を示し、ほぼ一定の範囲で推移している。

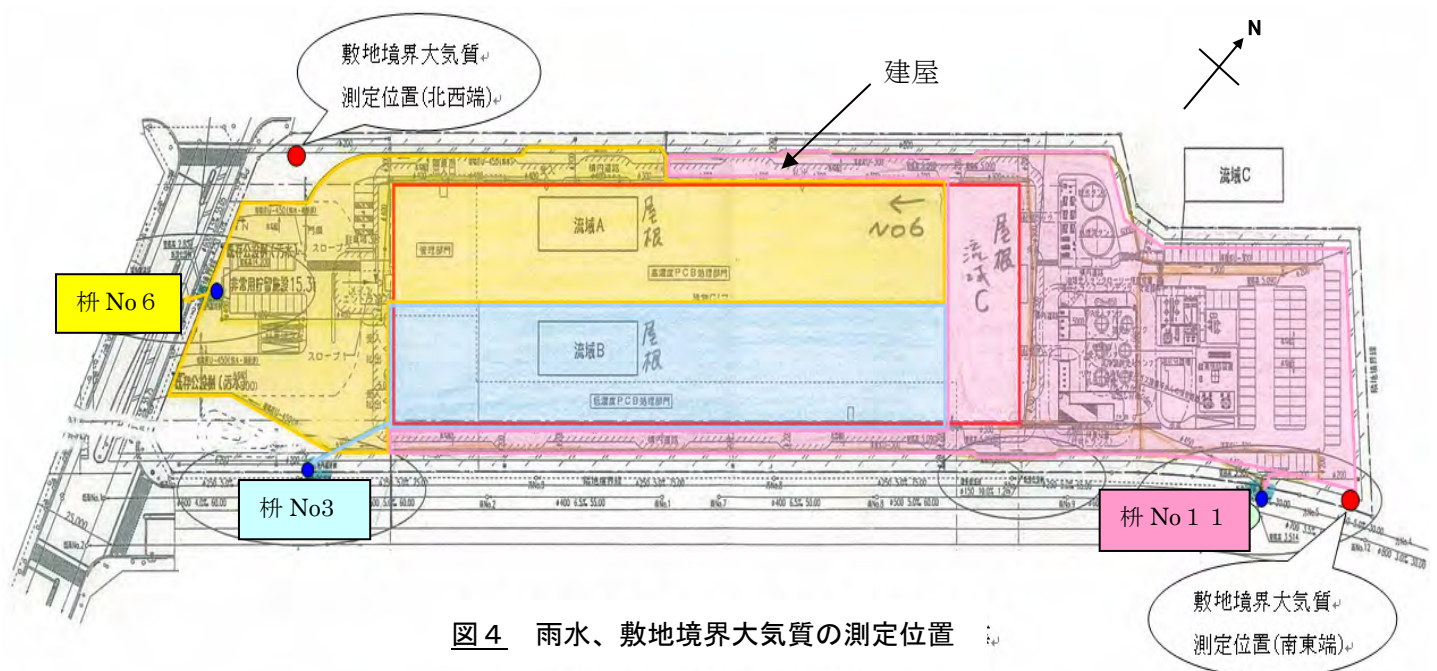
図4 雨水、敷地境界大気質の測定位置

表8に、雨水中のPCB及びDXNs濃度を示す。いずれも、環境保全協定値を下回っている状況であるが（図4「雨水の測定位置」参照）、3月の測定時にNo.11 枠で比較的高い値を示したため対策を検討しているところである。

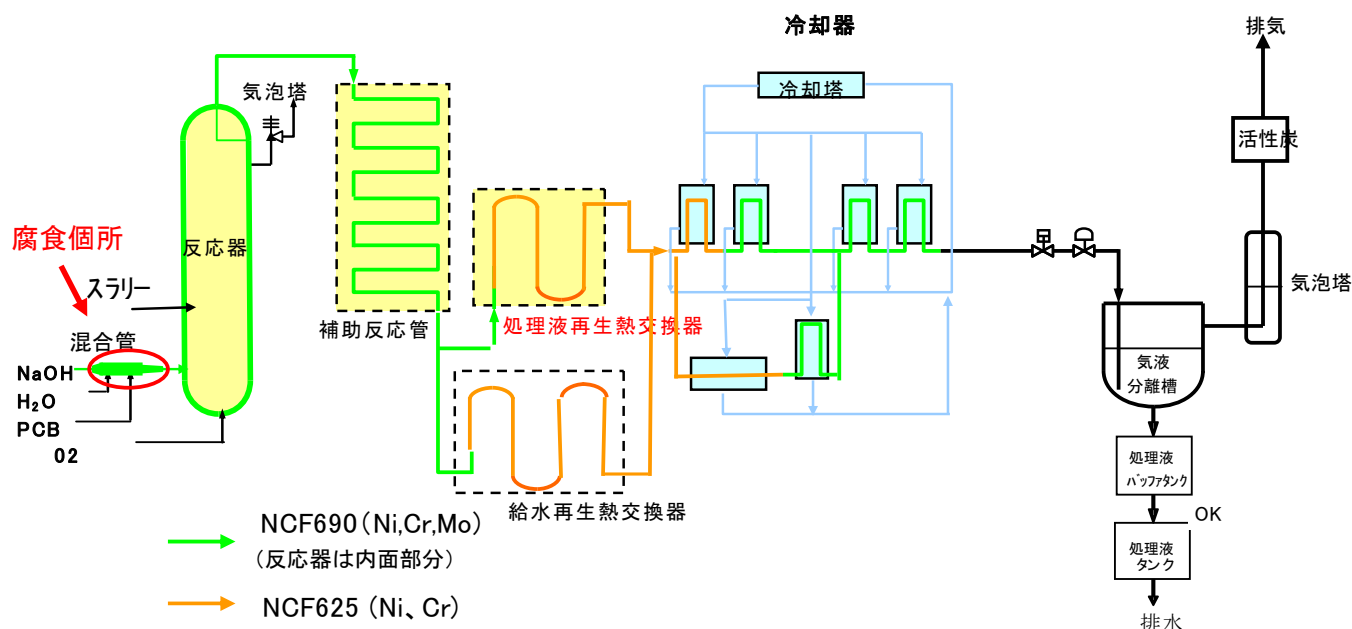
図 9 水熱分解設備の腐食状況

#### (1) 混合管の腐食(一部既報: 図 9・図 10 参照)

平成 22 年度の定期点検において、水熱反応器 3 系列のうち No 1・2 系の混合管の入口部及び出口ベンド部(曲がり管)において苛性ソーダによる腐食がみられたため、同部の交換を実施した。腐食の進行状況を確認するため、年末に再測定を行ったところ、予想した出入口部には腐食は無かったものの、入口部の別部位において腐食が発生していることが認められた。

原因は、混合管内部の苛性ソーダ供給ノズルがほぼ消失したことにより苛性ソーダの直接の影響を受けたものと推定された。特に、No 1 系においては腐食の進行が見られたため、平成 23 年 2 月に混合管を交換した。また No 2・3 系については平成 23 年 5 月の定期点検時に交換した。

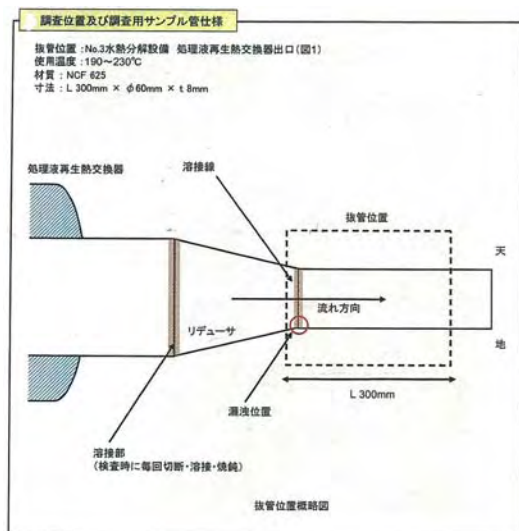
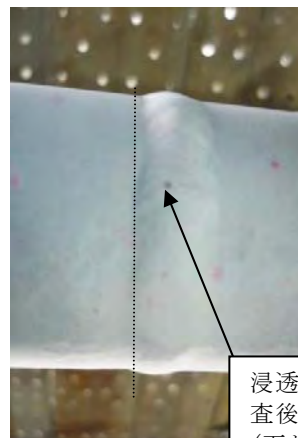
## リデューサ部分

平成 2 2 年 1 1 月 3 0 日に No 2 系水熱分解設備の処理液再生熱交換器の出口付近、また、1 2 月 8 日に No 3 系の同出口付近から微量の蒸気漏れ (非 PCB 液) をパトロールで発見したことから点検したところ腐食の発生がみとめられた。

原因調査のため詳細検査 (外面浸透検査等) を行ったところ、リデューサ (絞り部) に孔食 (凹型腐食) から進行した応力腐食割れ (SCC) が認められるとの報告が出された。

報告では、定期検査時に当該部は内部点検のために切断を行い、点検完了後に溶接及び焼鈍を行っており、毎年これを繰り返していることから、溶接及び焼鈍に伴う熱影響により金属組織が変化し、粒界に析出物が生じて耐食性が劣化した結果、孔食が発生したとし、さらに孔食部に処理液中に含まれる塩素分が濃縮したことにより、pH 値の低下を招き長期に渡り徐々に応力腐食割れが進行して漏洩に至ったとの見解であった。

浸透（色付）検査後の漏れ箇所（下から撮影）

当該個所の部分補修は昨年末に行った。また、No 1 系列については、放射線検査を実施したところ同様の応力腐食割れ (SCC) による孔食が認められたので、平成 2 3 年 2 月の混合管交換に合わせて部分補修を行なった。平成 2 3 年 5 月の定期点検時に、全系統 (No.1~No.3) の当該リデューサ部及び直管 (200mm) を全て交換した。

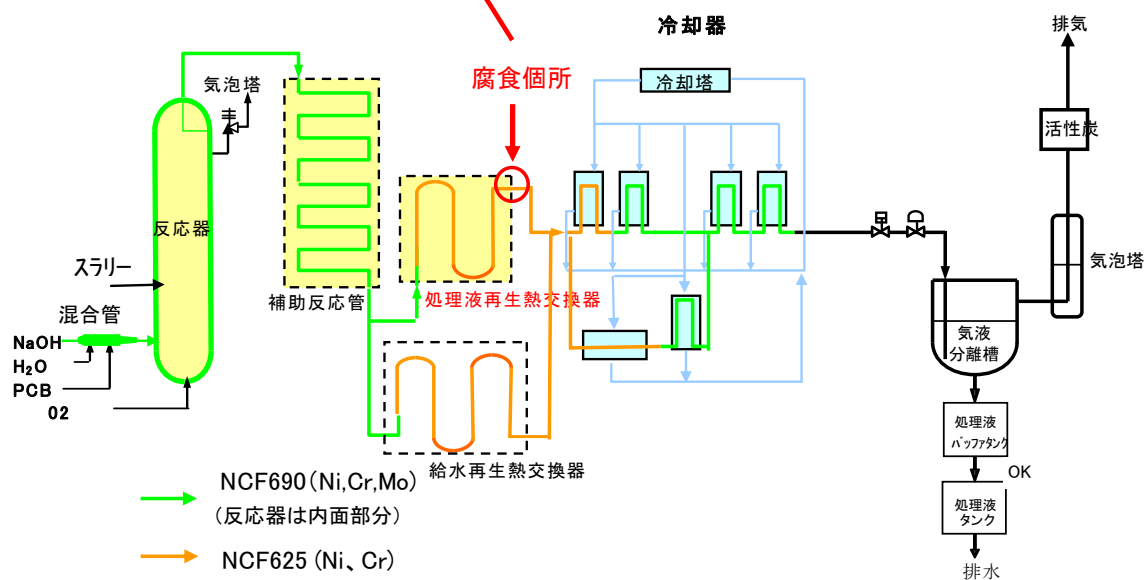
図 12 (写真 2) 再生熱交換器の腐食状況

## (2) 処理液再生熱交換器の出口配管腐食 (図 1 2 参照)

類似個所である給水再生熱交換器においても昨年末に検査を行ったが腐食は確認されなかった。

しかし、平成23年5月の定期点検時に検査したところ、No.3にて孔食の兆候が見られたため、No.3のみ部分補修を行った。来年度の定期点検で全数交換を行う予定である。

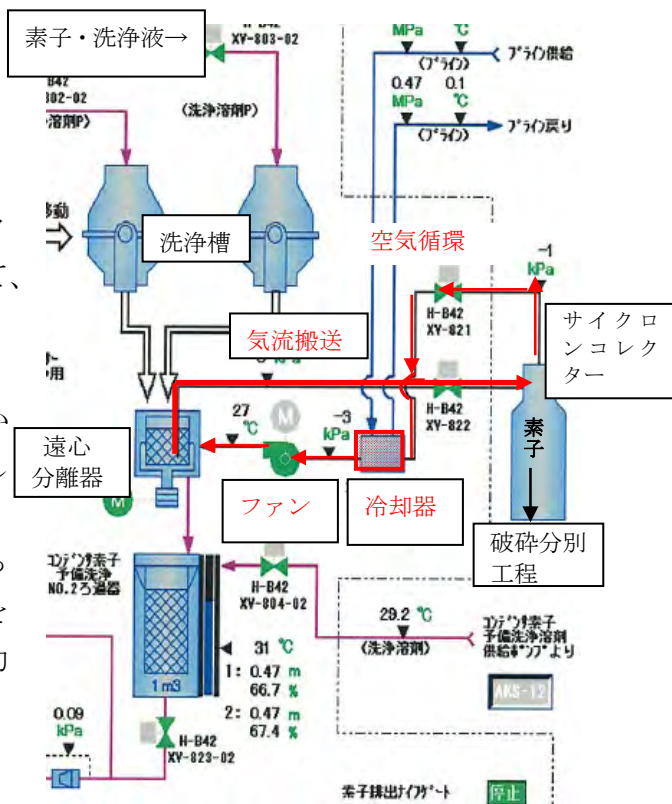
図1.3 コンデンサ絶縁素子搬送工程

平成22年8月後半から気流の流れが悪くなったため、9月上旬に設備を止め、原因調査と対策を講じることとした。なお、このことにより処理が約9日間滞ることとなった。

原因は長期の使用により冷却器の冷却用フィンのすきまに微細な素子が詰まり、循環風量が不足したことにより搬送能力が足りなくなったものであった。

冷却器に付帯するダクトを外し高圧洗浄装置で詰まりを解除できたことから、今後は定期的（年1回程度）に清掃を行なう予定である。

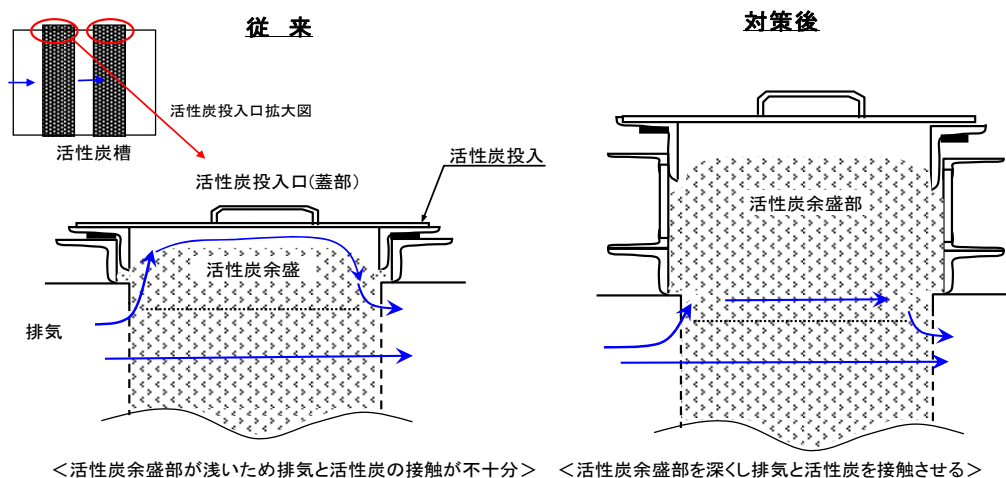
図 1.4 活性炭の積み増し

同時期から前処理系の局所排気を監視している OLM での高濃度 PCB 濃度が瞬間的に計測されインターロック（\*）が作動する状態が多く発生している。作業場では通常作業中でトラブルも発生していないことから、主に排気処理における対策（活性炭の交換や追加、スクラバー液濃度の適正管理等）を講じているところだが、更に平成23年1月から図1.4のとおり活性炭の積み増しを行なっている。

トランス及びコンデンサ破砕系は活性炭槽中の活性炭層表面の沈みが見られたことから槽上部における接触不足などが推定され、またコンデンサ GB 系は活性炭の吸着能力低下と見られたことから活性炭の積み増しと交換を実施した。更にコンデンサ破砕系には排気対象区域の粉じん除去装置に問題があったことから装置フィルターを交換した。また平成23年3月26日に発生したインターロック作動原因は、補修工事完了後の機器立ち上げ操作において、誤って通常より多い窒素ガスを流入させたために濃度の高い排気が瞬間的に増えたことによるものと判明した。このため誤操作防止対策を行うとともに、排気先変更等の改造を行った。

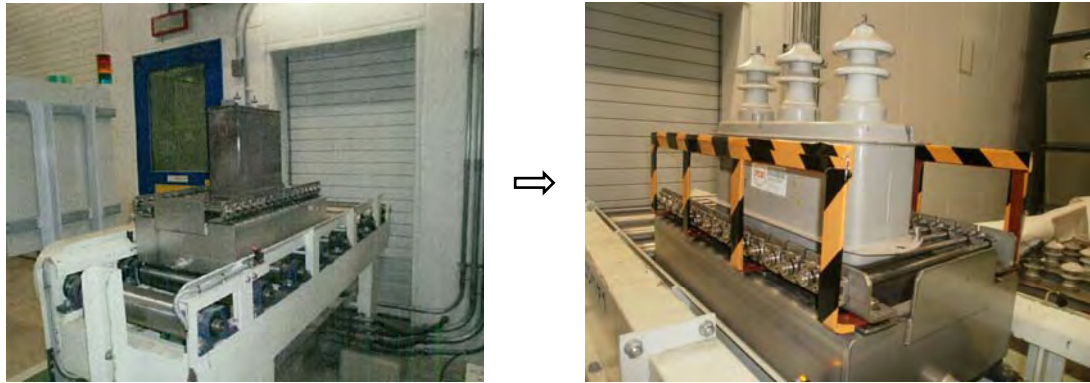
写真7 HH 現場(事例3)

- ・事例3 小型コンデンサをコンベア搬送する際、小形コンデンサがコンベアのロール上で傾きコンベアから落ちてきて、下で作業していた作業員のからだに当たりそうになりヒヤリとした（対策：写真7に示すようにコンデンサの転倒防止柵を設置した）。

（対策前：右側から撮影）

（対策後：左側から撮影）
