労働災害発生と再発防止対策

東京 PCB 廃棄物処理施設 コンデンサ解体室における作業員の負傷について

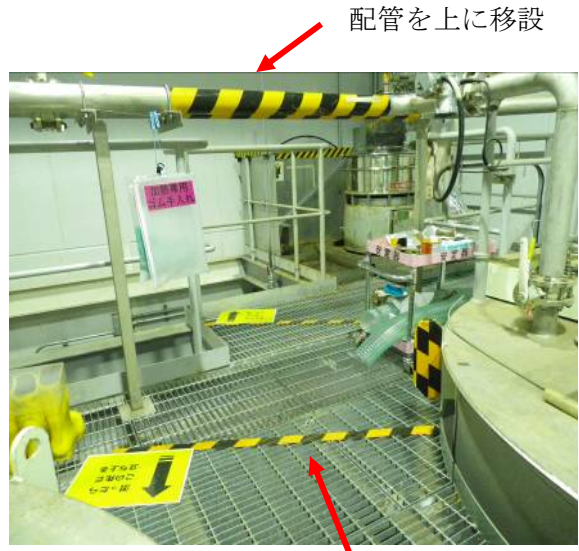
写真2 別紙2 No9の対策

9	スラリ入りペール缶をもつての転倒	スラリータンク室	12月8日 午後3時30分	64 日勤	ペール缶を持って、配管(高さ1.2m)をくぐろうとした際、配管を背中に当て、前のめりに転倒し左手首を捻挫した。	左手首捻挫、不休	くぐり終える前に、腰を上げた。	配管のトラテープ(再実施)、立ち位置表示	移動通路に配管がある	配管の高さを変更した。

配管を上に移設

移動通路に作業者が立つべき位置を表示。上部配管は2月に移設工事実施済み

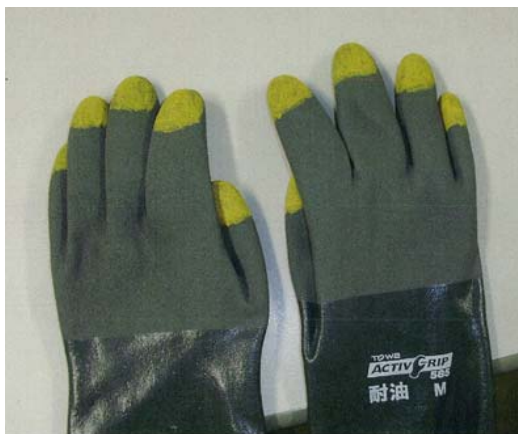
写真3 手袋での注意喚起

作業者へはOJTなどにより作業上の具体的な注意指示を行うとともに、指先のケガが多いことから作業手袋に黄色でマーキングを実施した。また、ポスターによる注意喚起も実施している。

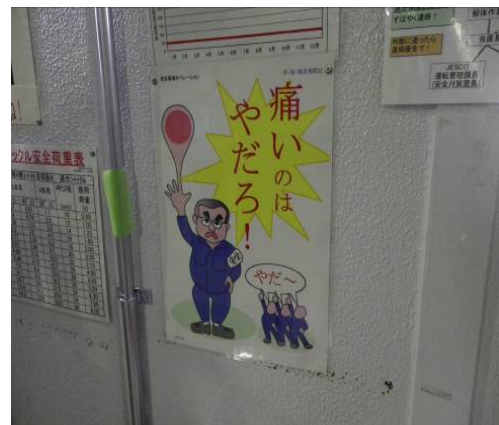
写真4 注意喚起表示

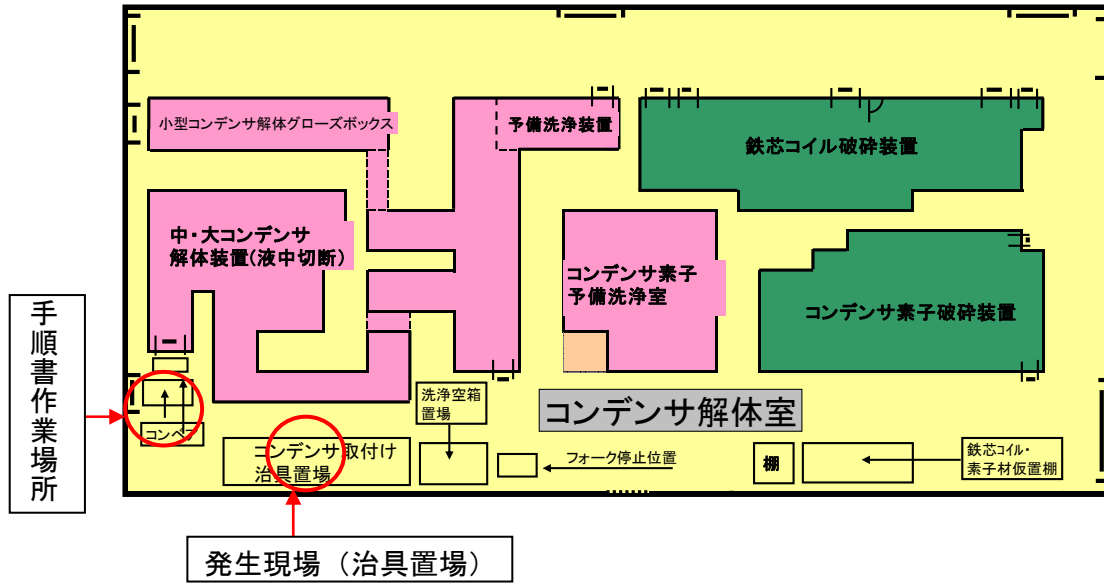
1. 施設3階概略図 (コンデンサ解体室)

1. 平成 22 年 8 月 27 日 (金) 午前 10 時頃、当社東京 PCB 廃棄物処理施設 3 階コンデンサ解体室において、液中切断装置で処理するために作業員がコンデンサを治具に固定する作業を治具置台上に上がって行った際、治具に足を引っ掛けてバランスを崩し壁に右肩をぶつけました。
2. 被災直後は軽い痛みでしたが、当日午後になり強くなったため診察 (レントゲン検査) を受けた結果、打撲 (シップ処方) と診断されました。
その後、痛みが残るため 11 月 15 日に再検査 (MRI 検査) を受けた結果「右肩腱板断裂」と診断され 12 月 11 日に入院、13 日に手術を受け、1 月 22 日に退院後リハビリ中です。
3. 本件災害では、コンデンサの治具取付け作業を手順書とは異なる手狭な場所で行ったことが、発生の原因となっています。
4. このため、対策として本件作業にとどまることなく手順書で定められた通りに作業を行うことの徹底を作業員全員に繰り返し周知するとともに、すべての手順書についてより安全に配慮した手順書への見直しを行なうこととします。
5. 事業所における安全衛生活動については従前から安全教育やヒヤリハット (HH) 活動等を進めてまいりましたが、現場教育訓練、危険予知 (KY) 活動、パトロール及び注意喚起の表示をさらに推進し、労働災害発生防止に努めてまいります。

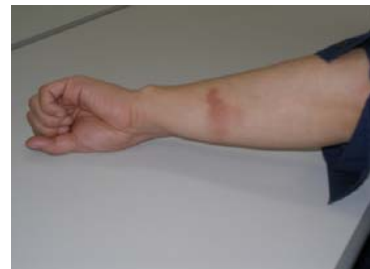
No1

NO	件名	発生場所	発生日時(推定)	年齢、被災者の勤務状況	発生内容	被災者の状況	直接の発生原因	応急対策	根本的(管理側)な推定原因	抜本的な対策
1	素子予備洗浄漏洩液回収作業時の被液	コンデンサ解体室	7月13日 午後5時20分	42 休み明け	素子予備洗浄室において、手動運転時の誤操作により漏洩した洗浄液を回収時に被液した。	左前腕皮膚炎(軟膏塗布)、不休	保護着破損のまま洗浄液の回収作業を行った。	システム理解教育 手動作業時の注意喚起 現場チェック事項表示	手動操作切替時の手順不徹底と安全教育の不足、誤操作に対する設備側対応不足	システム理解教育の促進と安全意識の涵養、誤操作対応として制御系にインターロック回路を追加。
2	変成器抜油作業後の熱中症の発生	作業員休憩室	8月16日 午後11時45分	33 夜勤	化学防護服を着用して除染室作業実施後(推定室温27℃、同湿度75%)に熱中症を発症した。	熱中症(帰宅、不休)	2時間限定作業のため室温を確認せず(温度計が入口付近に近く)作業を行った。	入室時には室温22℃以下を確認する。 入口に温度計設置	温度確認する体制となっていなかった。	温度計を見やすい位置に設置した。作業前に冷房設備を起動する手順とした。
3	コンデンサの液中切断治具取り付け作業における右肩腱板断裂	コンデンサ解体室	8月27日 午前10時	53 休み明け	コンデンサを台上にて治具に取り付ける際バランスを崩し右肩を壁にぶつけた。(休業)	右肩腱板断裂(手術)	作業手順書外の作業を実施した。	手順書作業以外の禁止	手順書周知の不徹底	手順書の周知教育
4	苛性ソーダ供給ポンプ漏洩液回収作業時の被液	水熱分解、苛性ソーダタンク室	10月9日 午後9時30分	30 夜勤	苛性ソーダ(濃度25%)供給ポンプ入口からの漏洩液回収作業時に被液した	右腕・右膝皮膚炎(軟膏塗布)、不休	耐アルカリ用保護服を着用(フェイスガード・手袋は着用)せず回収作業を行った。	耐アルカリ用保護具の準備不足	ポンプ点検者のナット締め付け不備、化学防護服の未配備	点検業者の変更(少量・高圧・アルカリ液ポンプの特性に係るノウハウの所有者)、耐酸・耐アルカリ用防護服完備した。

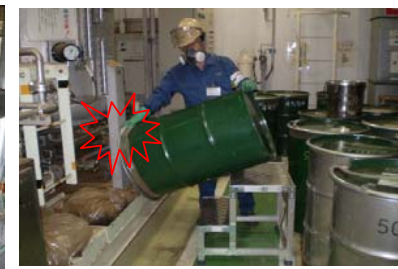
No5

5	ドラム缶降ろし作業時の薬指裂傷	ミル室	10月15日 午前10時	64 日勤	2段積みドラム缶(加熱済み絶縁紙入)を処理のために、床に降ろそうとした際バランスを崩してドラム缶と支柱の間に右手薬指を挟んだ。	右手薬指裂傷(3針縫合)、不休	1人で重量物(約60kg)のドラム缶を道具を使用せず移動させようとした。	道具を使用すること、2人作業とすることを周知徹底。	ドラム缶が多数あり作業スペースが狭いため道具が使い難い。	作業スペースの確保の為、ミル室を整理した。また、粉碎した絶縁紙を空気移送する設備を設置した。
6	トランス容器帯ノコ切断後の切粉除去作業時の薬指裂傷	コア解体室	11月11日 午後2時30分	49 休み明け	トランス容器切断時に発生した切粉を当該容器(19kg)を振るって除去しようとして、手を治具と容器の間に挟まれて負傷した。保護手袋着用	右手薬指裂傷(3針縫合)、不休	切粉を除去する為重量物を直接持って行った。	気吹き装置があったが使用しなかったため、使い勝手が良い刷毛を準備。	気吹き装置は付着液を飛散させるため使用しにくかった。	吸引方式の装置を導入した。
7	素子取出し作業時にパールと床間に指を挟まれ左手指先骨折	コンデンサ解体室	11月23日 午後3時30分	25 休み明け	コンデンサGB内で、素子をコンデンサ容器から取り出す作業を実施していた。パールをどけようとしたところに別作業員が倒した素子の塊が落ちて負傷した。	左手指先骨折、不休	2人作業で呼吸が合わず、素子塊の落下とパールを避けようとしたタイミングが悪かった。	連携作業時の注意確認	保護具をつけていることや、GBを挟んだ作業の為、声を掛ける事が難しい。	保護マスク越しにも聞こえるようにGBの前後にインターフォンを設置した。
8	ポンプ点検後移動時の後ろ向き転倒	水熱分解反応塔室	12月5日 午前10時	54 休み明け	ポンプ点検後、PHSで通話しながら振り向きながら後ずさった際、配管につまづき後ろ向きに転倒し、右手首を捻挫した。	右手首捻挫、不休	PHSで通話しながら移動しようとした。	配管のトラテープ、注意喚起表示、通話中の歩行禁止	配管の出っ張り	配管出っ張り部にトラテープで注意表示をした。
