## 東京 PCB 廃棄物処理施設の操業状況 (平成23年度上半期)

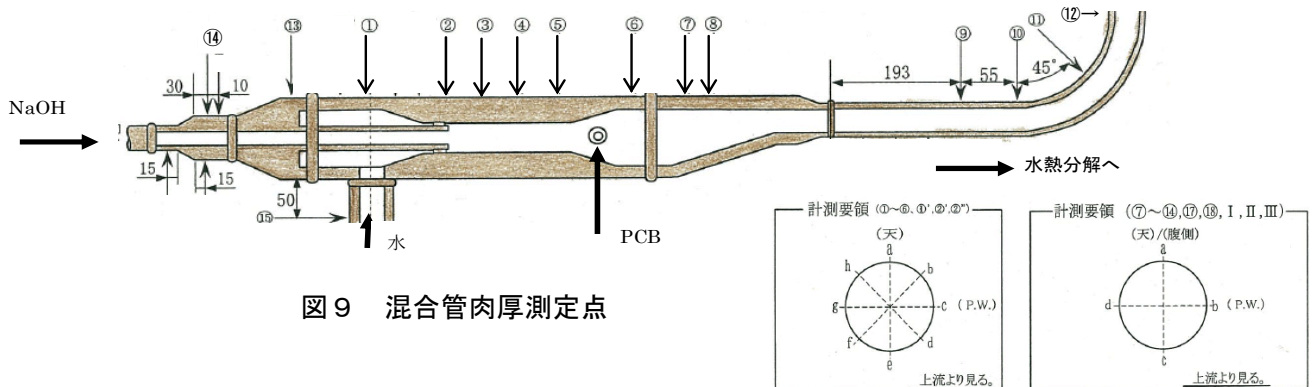
図9 混合管肉厚測定点

混合管は平成23年2月にNo.1混合管を交換し、平成23年5月にNo.2及びNo.3混合管を交換した。交換後の期間は短いですが、6月の定期点検で実施したNo.1混合管の肉厚測定結果を以下に示す。引き続き傾向管理をしていく予定で、No.1混合管については、12月に肉厚測定を計画している。

肉厚計測部位	最小肉圧測定点	H23年2月交換 mm (設計値)	H23/2月測定結果 mm	H23/6月測定結果 mm	腐食量 mm	強度上必要肉厚 mm
①～①'	①c	17.0	17.1	16.9	△0.2	11.2
②～②'	②'e	36.15	36.1	36.0	△0.1	11.2
③～⑤	③e, ④e	36.15	36.2	35.4	△0.8	11.2
⑥	⑥c	17.0	17.0	16.8	△0.2	11.2
⑦、⑧	⑦a	17.0	17.0	16.9	△0.1	9.8
⑨、⑫ (直管部)	⑨b	16.2	-	15.5	△0.7	4.7
⑩、⑪ (曲部)	⑪c	16.2	-	14.5	△1.7	4.7
⑬	⑬a	46.65	47.0	46.9	△0.1	10.7
⑭	⑭a	28.2	28.0	28.0	0.0	3.3
⑮	⑮a～d	11.0	11.1	11.1	0.0	5.5

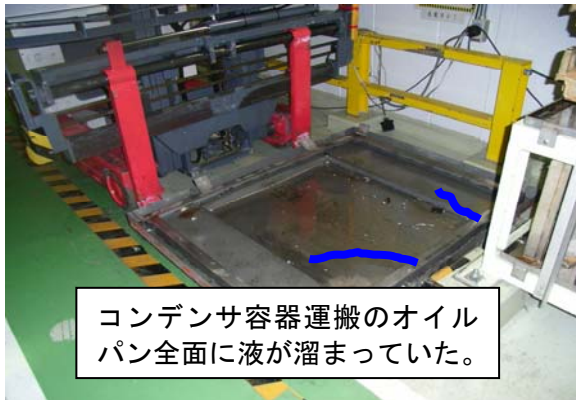
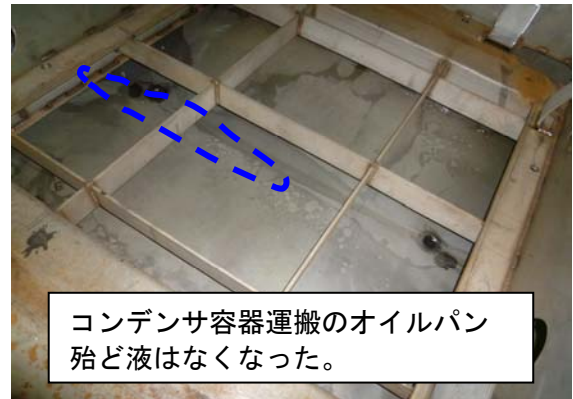
写真1 NS 乾燥装置の効果

コンデンサ容器は抜油後に解体・予備洗浄後、コンデンサ解体室からコア解体室（レベル2管理区域）までフォークリフトにて搬送され、切断して最終洗浄用のかごに詰められる。この搬送過程でコンデンサ容器等に付着した洗浄液（NS）が床に垂れ、蒸散することにより両室の作業環境中のPCB濃度が高まり課題となっていた。

コンデンサ容器運搬のオイルパン全面に液が溜まっていた。

コンデンサ容器運搬のオイルパン殆ど液はなくなった。

この環境改善を目的に、予備洗浄装置に温風乾燥工程を追加することとし、既設の洗浄槽を暖める温風ユニット（温風用熱媒油ユニットを含む）、溶剤回収ユニット（冷却用ブラインチラーを含む）を設置した。

NS 乾燥装置の設置による、溶剤回収量は3~50/バッチであった。この改造に合わせ、溶剤交換量を従来は一度に4 m<sup>3</sup> (5バッチ洗浄後) 交換していたものを、バッチ毎に1 m<sup>3</sup>ずつ交換したこともあり、洗浄溶剤中のPCB濃度は、1,500ppm程度(設計濃度3,000ppm)であったものが、8月には430~770ppmに低下した。

なお、これまでは蒸散対策として、コンデンサ容器運搬時及びオイルパン保管時に、活性炭シート等で写真2のように養生(カバー)を実施していた。今回の改造により、オイルパンの液溜りが大幅に減少したことから、それに伴う作業環境への影響や溜まった液の回収作業を低減することが出来ると考えている。現在、効果の確認しているところながら、コンデンサ解体室の作業環境中PCB濃度は8月ごろから低下傾向を示している。

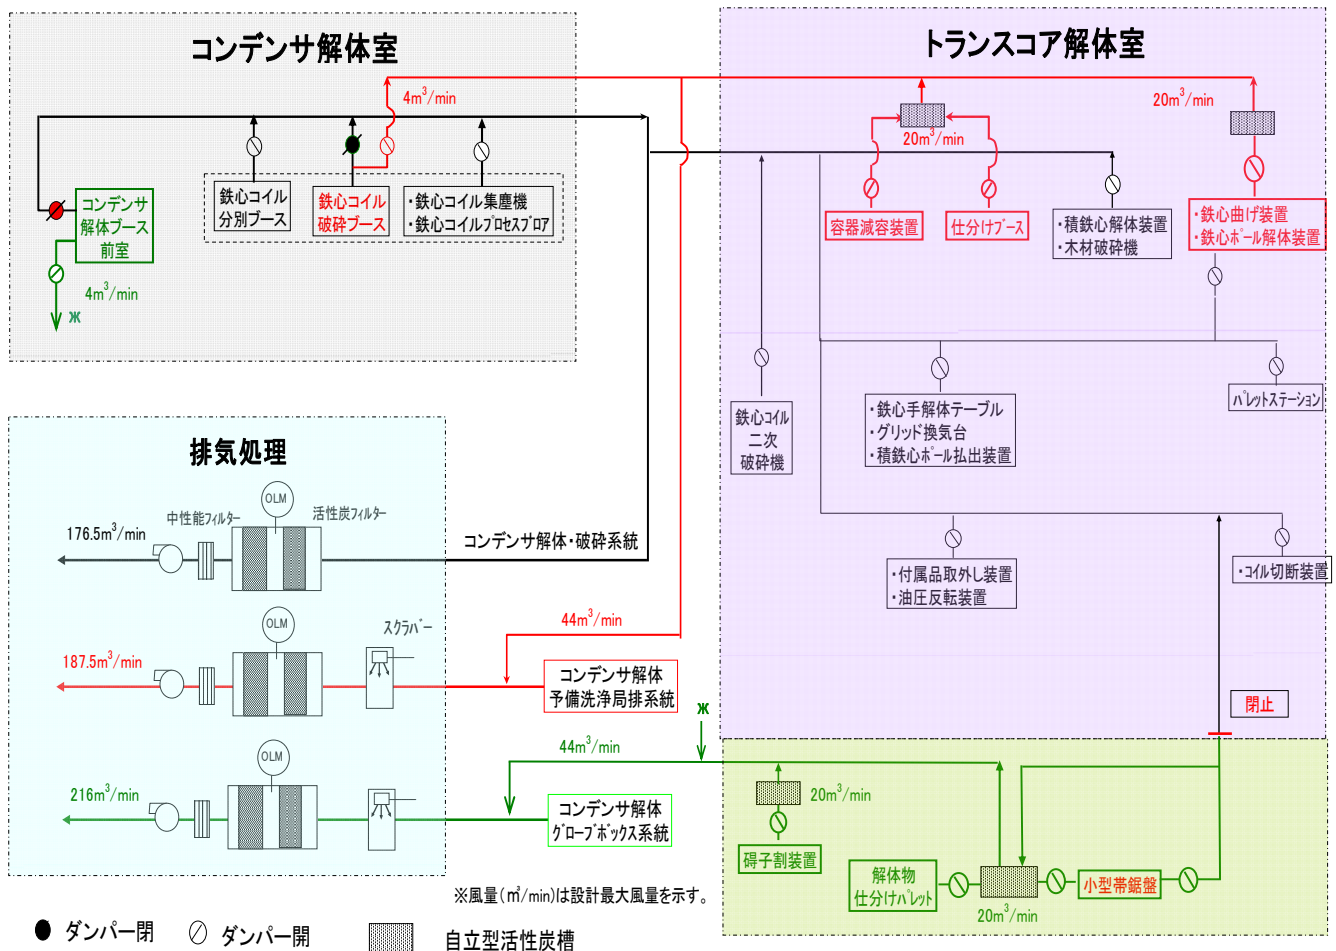
図 13 局所排気系統の見直し

原因は、各作業エリアの排気中の PCB 濃度を測定したところ、鉄心コイル破砕ブースの残留排気中の PCB 濃度が 0.05mg/m<sup>3</sup>（排気量 2 m<sup>3</sup>/min）であったほかは顕著な濃度差は出ていなかったが、小型帯鋸盤でトランスコアの切断作業時に発生した切粉に付着した PCB 濃度を分析したところ、39,000mg/kg であったことから、コア切断時に一時的に高濃度の排気が発生し、これを検知したものと推定された。

対策として、小型帯鋸盤の排気（吸込み口×2箇所）を自立型活性炭槽を経て高濃度の PCB を含む排気に適したオイルスクラバがあるコンデンサ GB 系へ排気することとした。

同時に、排気系統を見直し各系統の設計排気量の範囲内で比較的濃度が高いエリアの排気をコンデンサ GB 系及びコンデンサ予備洗浄系に接続し、その他はコイル破砕系のまま残すこととした。

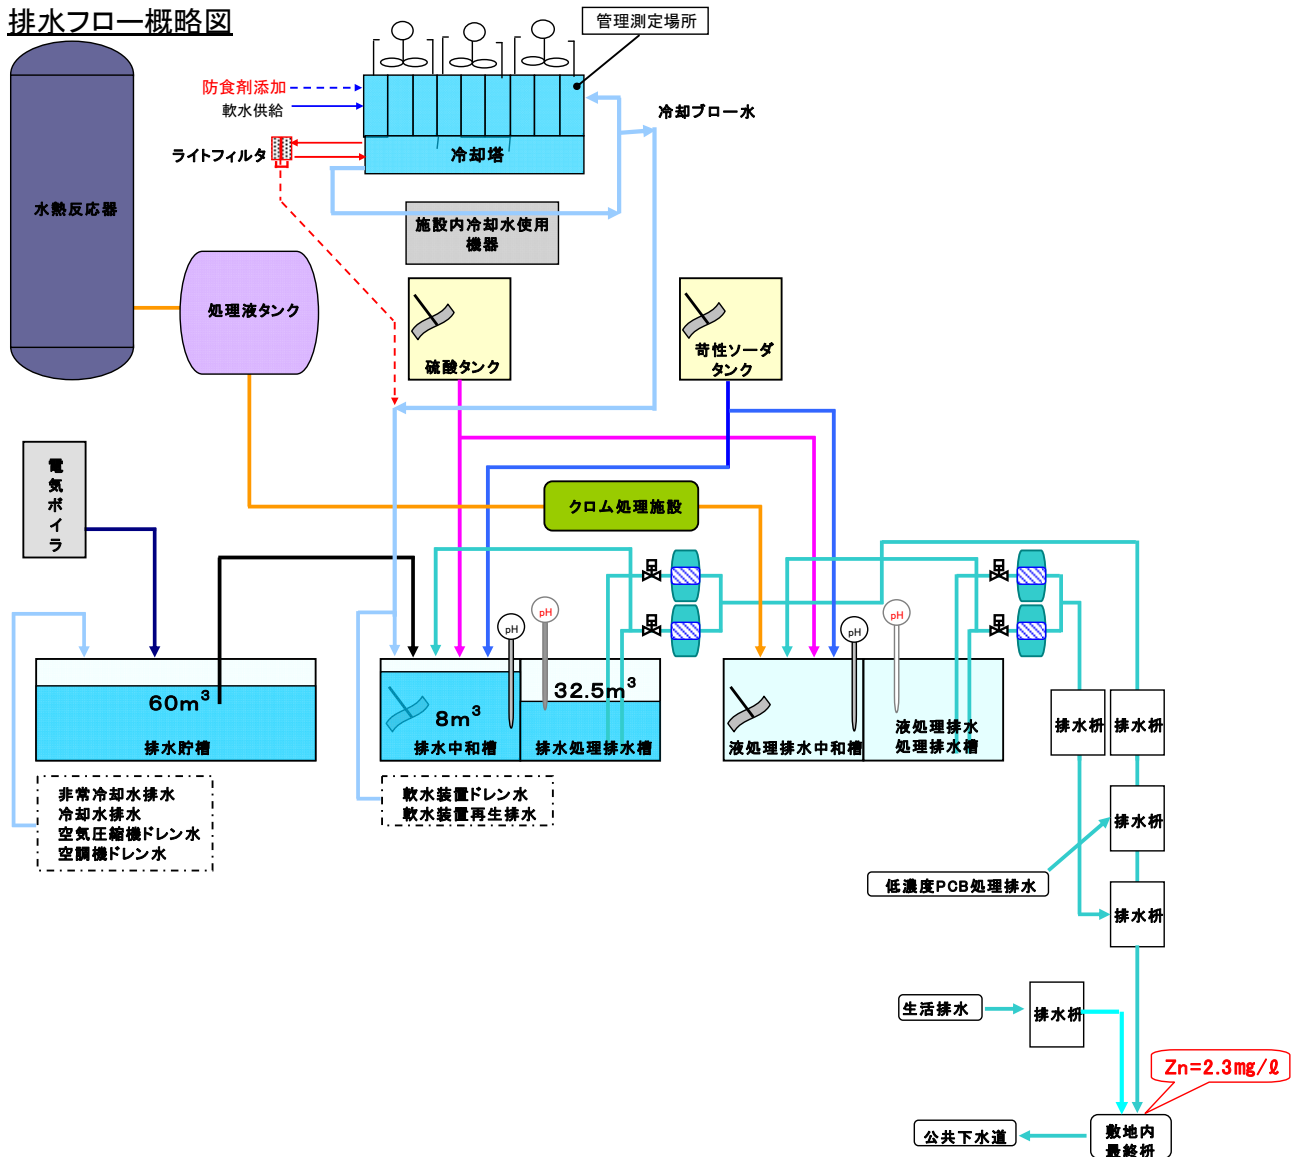
図14 排水処理設備フロー

8 月 10 日に月次の排水モニタリング（外部分析による自主測定）として採集した、サンプルの分析結果が、下水道排除基準値 Zn 濃度 (2.0mg/ℓ) を超える濃度 (2.3mg/ℓ) が検出されたとの速報を、8 月 24 日に分析業者から受けた。PCB その他の項目に関しては下水道排除基準内であった。なお、下水道管理者へは翌日報告し、その後 9 月 6 日に施設内立入り・採水が行われた。その結果は Zn 濃度が 0.1mg/ℓ 未満であり、その他の 13 項目についても基準値内であった。

以上により推定原因は、「攪拌機停止中に滞留した沈殿物が攪拌機起動により再浮遊したこと」、「ライトフィルタの逆洗浄水中のスラッジの分析を行った結果 10,000mg/kg（乾燥重量）であったこと」から、通常はこのスラッジは排水時等において拡散してブロー水と共に排水されるが、攪拌機の停止により槽内に滞留し起動によりスラッジが巻き上げられた可能性がある。

当面の対策としては、ライトフィルタの運転停止（9月2日実施）を行うとともに、排水中のZn濃度測定を強化するため、ブロー水の排出先である排水中和槽の濃度変化を把握していく。また、恒久対策としては、ライトフィルタ逆洗浄水の排出先や処理方法等について検討し、スラッジが直接排水されないようにする。

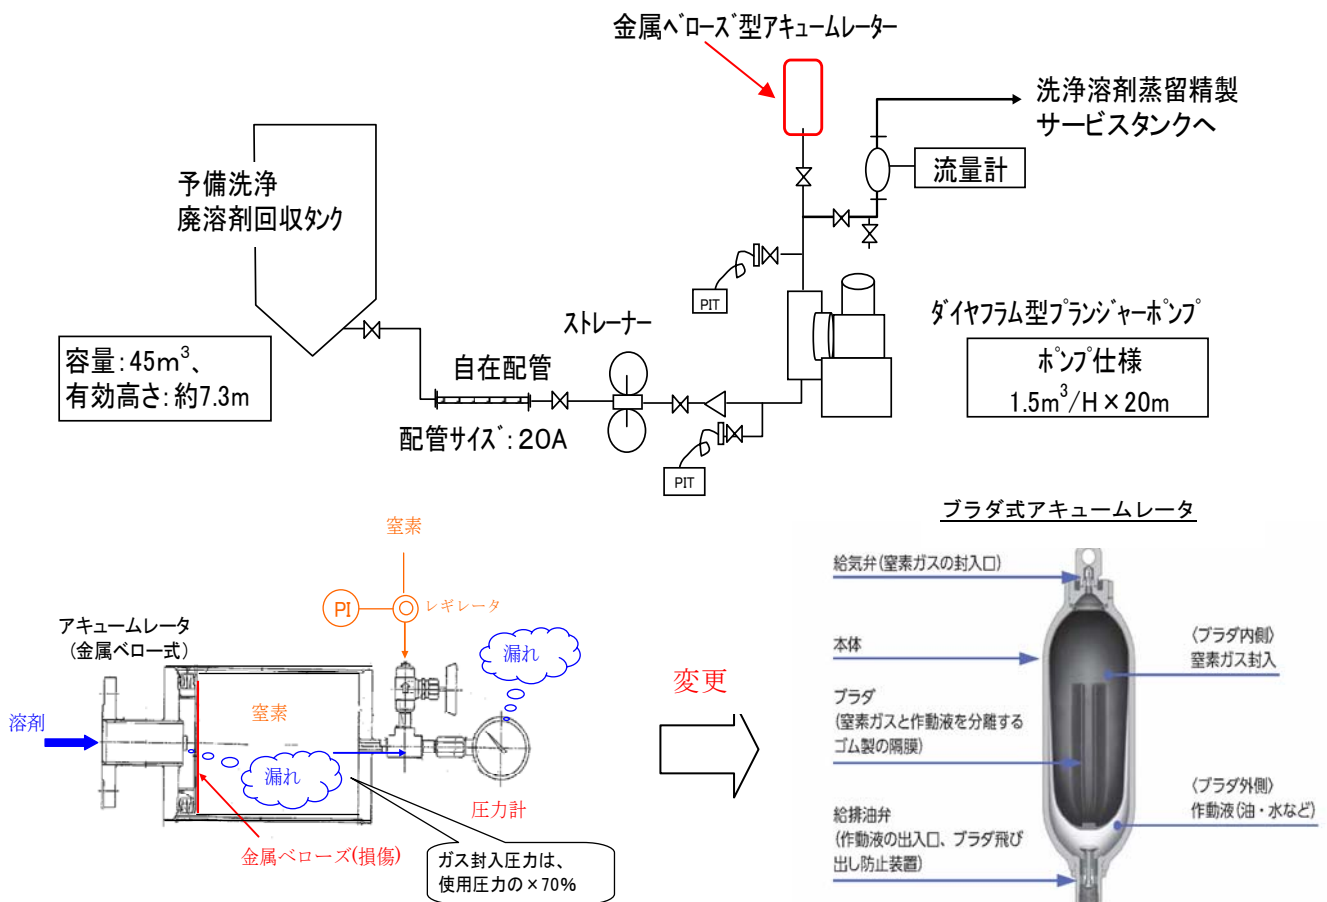
図15 予備洗浄溶剤蒸留供給ポンプ出口アキュムレータ

6月28日(火)6時30分頃、パトロールで3階洗浄液タンク室防液堤内の予備洗浄溶剤蒸留供給ポンプ出口アキュムレータ圧力計部からの漏洩を発見し直ちに当該ポンプを停止した。漏洩液の回収量は約5ℓ、同室の作業環境濃度測定結果は $36\mu\text{g}/\text{m}^3$ 、回収液のPCB濃度 $12,000\text{mg}/\text{kg}$ だった。

アキュムレータ内の金属ベローズがポンプ吐出側脈動の影響を受けて破損し、通常、N<sub>2</sub>ガスが充填される部分に溶液が満たされ圧力計に直接液圧がかかり、圧力計内のブルドン管が破損し洗浄液が漏洩したものと推定された。

防止対策として、アキュムレータを金属ベローズからバイトン製ブラダ式に変更することとした。また恒久対策として、ポンプの吸込配管径が細く、脈動が発生する要因となると考えられることから、配管サイズの拡大(20→40A)、更にポンプ型式の変更(キャンド又はスクリータイプ)も検討している。

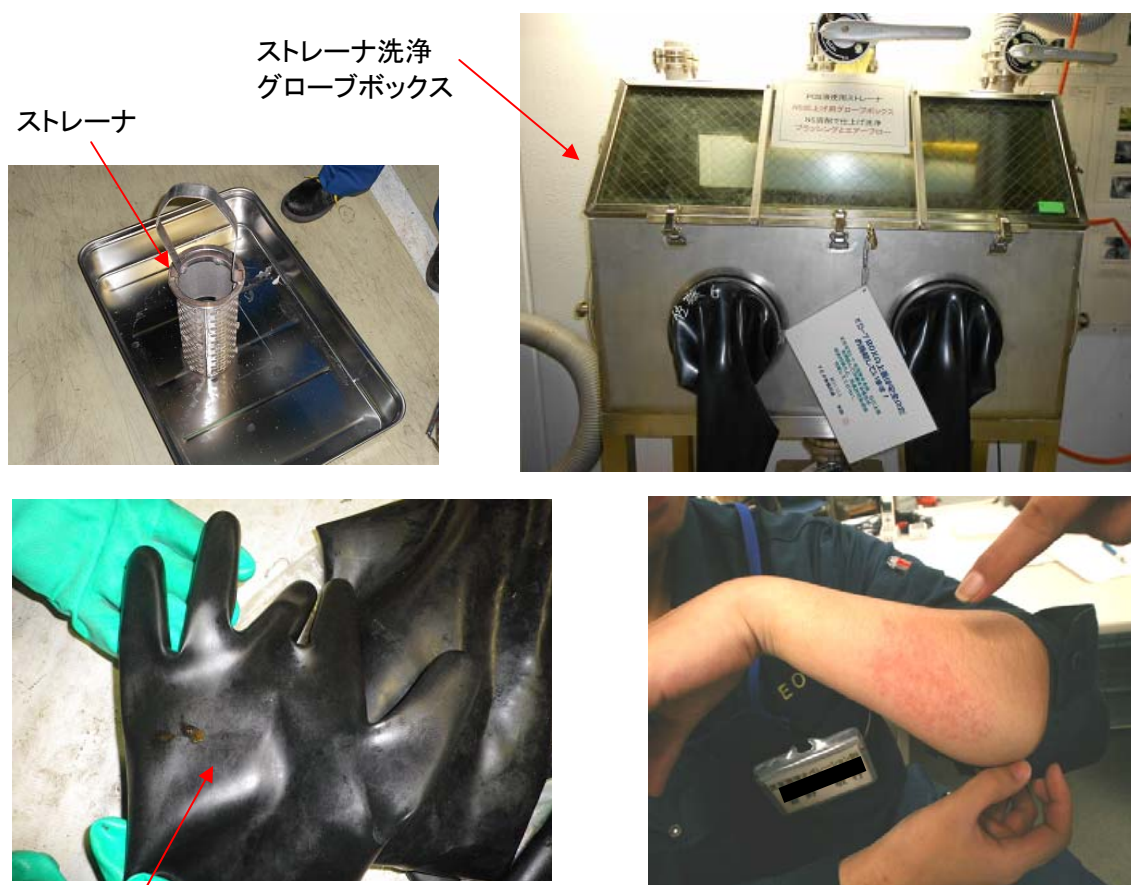
写真4 ストレーナ洗浄ボックス・PG 破損及び被災状況

PG を点検した結果、左手のひらに 2 か所の穴が発見された。作業前に PG の外観チェックを行ったが、当該の穴が小さく気がつかなかった。穴から入った NaOH は、インナー手袋と PG の隙間から左腕の外側へ染みたものと推定される。なお、NaOH 漬け置き用 GB の上面ガラスが曇り、ボックス内でのストレーナが見づらいこともあり、漬け置き後のワイヤーブラシ作業で PG を傷つけていた可能性がある。

左手のひら側に2箇所の穴

応急処置として PG の使用前に空気圧試験、ストレーナ洗浄作業の許可制、当面は腕カバーの着用、リトマス紙を使用した PG 漏れ点検を行うこととし、NaOH 漬け置き用 GB の上面ガラスを予備品（新品）に交換した。また、作業手順書と実作業との整合性確認と作業員からのヒヤリングを行い、問題点を抽出したところ、当該 PG 運用基準が明確でなかったことから、PG 交換暫定基準を作成し管理を強化した。更に、作業環境改善と PG 管理に対する作業員の意識を高めるため、周辺の一斉清掃・片付けを実施した。

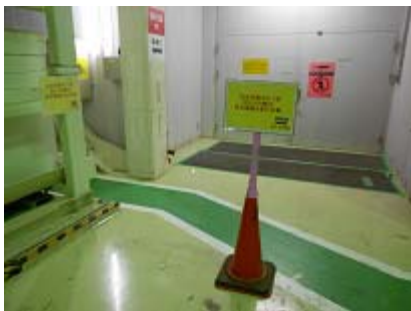
写真5 通路の改善状況

【事例1】 払出し室でコンテナをフォークリフトで運搬中、工事関係者が安全通路外に出てきて接触しそうになった。この時は、定期点検期間中で工事関係者が連日100人以上の入場があった。(体験ヒヤリ)

対策として、フォークリフト作業中、通路にコーン&ポールで区画する。また定期点検安全会議で工事関係者へ注意喚起した。

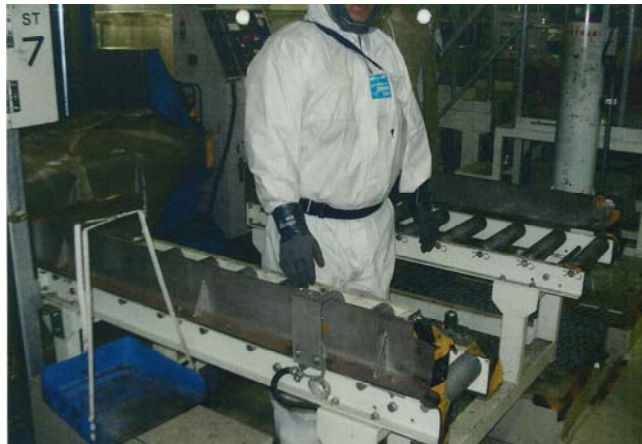
写真6 パレットステーションにおける挟まれ事故（想定）

【事例2】パレットステーション内に工具を落とし拾おうとしてステーション内に入ったときに、センサーが感知して台車が動きだし工具を拾おうとした作業者が台車と架台に挟まれる（想定ヒヤリ）。

対策は、ステーション内に入るときは予め非常停止ボタン押し、自動動作の停止を厳守することを再確認した。
