東京 PCB 廃棄物処理施設の操業状況 (平成23年度下半期)

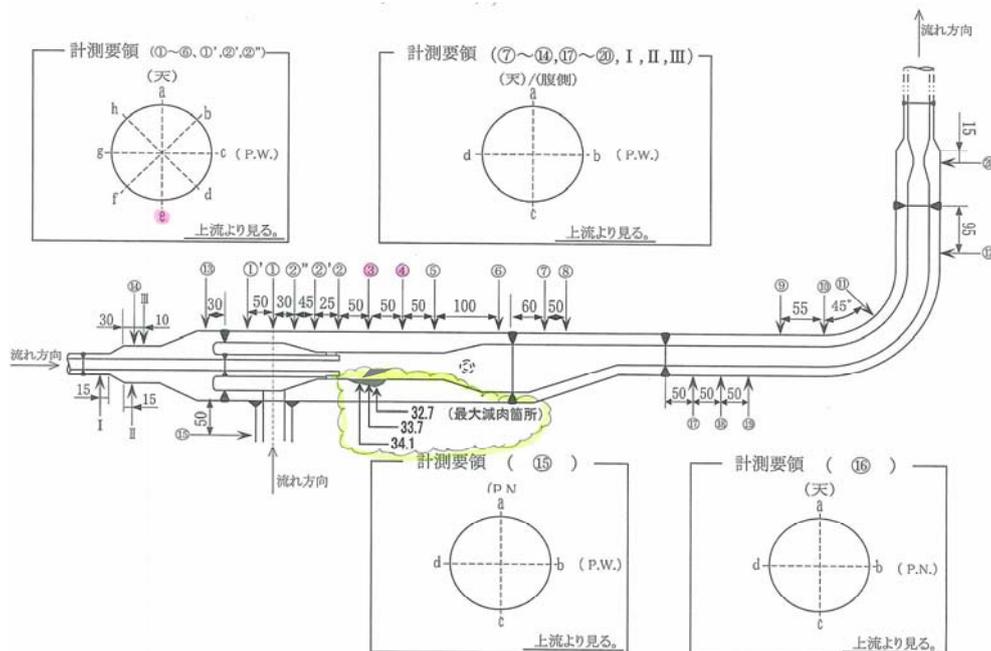
図7 混合管 肉厚計測位置図

平成23年2月に No.1 水熱の混合管、6月には曲り管の交換を行った。No.1 系列配管肉厚の測定結果を表9に、計測位置を図7に示す。各部とも強度上必要な肉厚に対し十分な余裕がある。また最大減肉箇所(図7:③e+20mm)における減肉速度が0.66mm/1,000時間であることから推定寿命は4.5年以上と見ている。今後も定期的に肉厚計測を実施し、経過観察を行い適切な管理を行う。なお、No.2 及び No.3 水熱の混合管及び曲り管は、平成23年度6月の定期点検時に交換を行った。

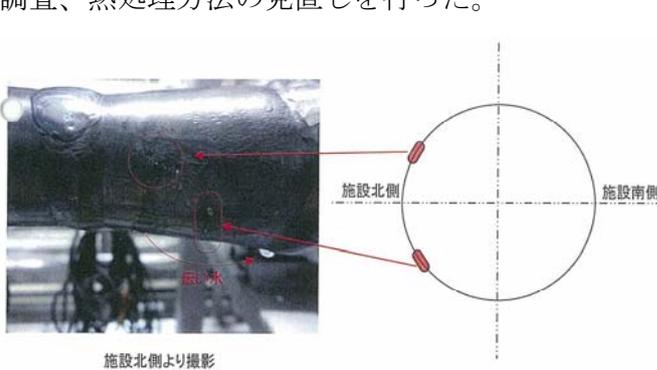
写真1 補修前

■ No. 2 水熱処理液再生熱交換器出口（二重管冷却器分岐手前）配管の補修

配管レジューサ部からの滲みを確認（10月9日）し、レジューサ本体の交換補修工事を行った。メーカーによる材質分析、外観検査、浸透探傷試験（PT）、断面ミクロ、硬さ測定等の調査を実施したところ、原因は応力腐食割れ（SCC）と推定された。類似箇所のサンプリング調査、熱処理方法の見直しを行った。

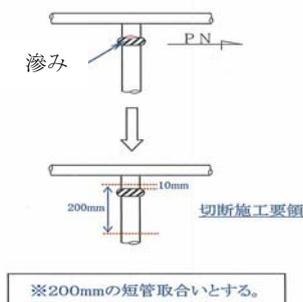
図10 補修要領

■ No. 1 水熱二重管冷却器入口配管の補修

溶接部のピンホールからの滲みを発見（12月26日）し、短管交換による補修を行った。材料をメーカーに持ち帰り原因究明中であるが、上記同様に SCC によるものと推定している。

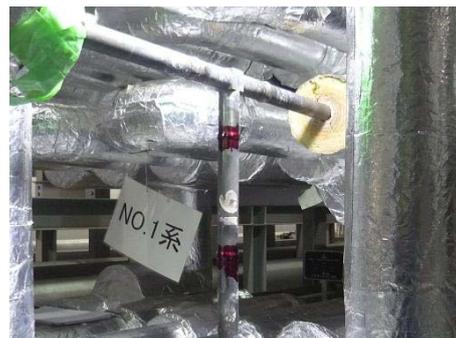
写真2 補修後（PT 試験実施）

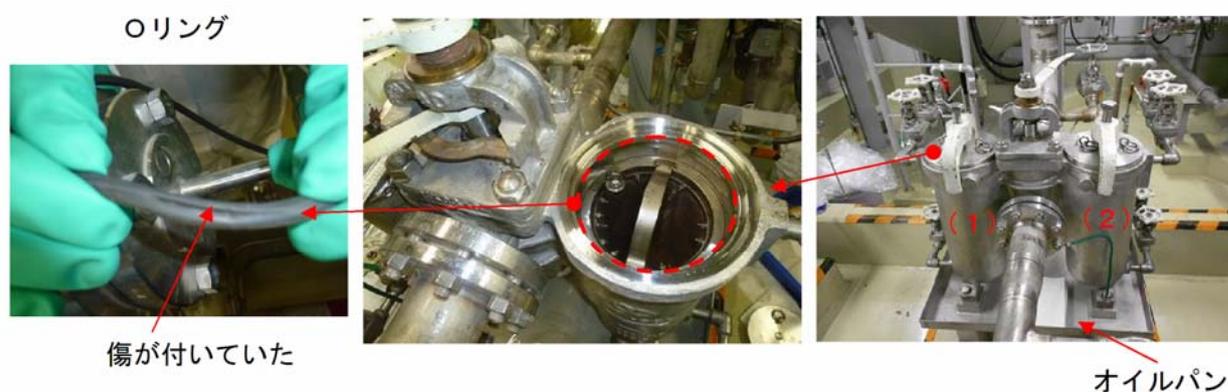
写真3 コンデンサ容器予備洗浄 No.1 ポンプストレーナ

コンデンサ容器予備洗浄装置で、予備洗浄に使用した洗浄液(NS100)は洗浄槽ポンプにより、溶剤タンクへ戻すようになっている。12月21日17時30分頃、No.1 洗浄槽ポンプの入口側にあるストレーナより洗浄液の漏洩を発見、速やかに回収し拭取り清掃を行った。漏洩量は2階(解体前洗浄油タンク室)で約25リットル、1階(解体前洗浄室)で約3リットルであり、回収液のPCB濃度は720mg/kgだった。回収作業中の作業環境の分析結果(オフライン)は2階が0.0052mg/m³、1階は0.01mg/m³だった。

開放点検の結果Oリングの傷を確認した。このストレーナの清掃・交換は12月9日より前に行われているが、発見当日午前中のパトロールでは、漏れは確認されてなく、3バッチの洗浄運転(16時頃終了)は異常なく行われていることから、ポンプ運転による内圧の変化に伴いOリングの押さえ状態が変化し、発見直前に漏れが生じたものと推測した。

Oリング傷の原因は、ストレーナ清掃・交換の際に軽微な傷があったが発見できなかった可能性がある。また、現行の基準では「Oリングは破損・伸び・劣化がある場合に交換する。」としていた。

- Oリングは毎回交換する。
- 今後、ストレーナ清掃作業は2名以上で行うこととする。
- 同様なストレーナについて清掃・交換方法等のOJTによる再教育を実施した。
- 清掃実施日・切替え日・実施者名を現場に表示する。
- 2階から1階への液垂れの防止のため、タンク周りのチェッカープレートと床の隙間をコーキング施工した。
- 全ストレーナを洗出し、交換頻度や消耗品管理などのリストを作成、水平展開を行う。
- 漏洩の早期発見を目的とした漏洩検知器の設置を、平成24年度の定期点検時期に合わせて施工する。

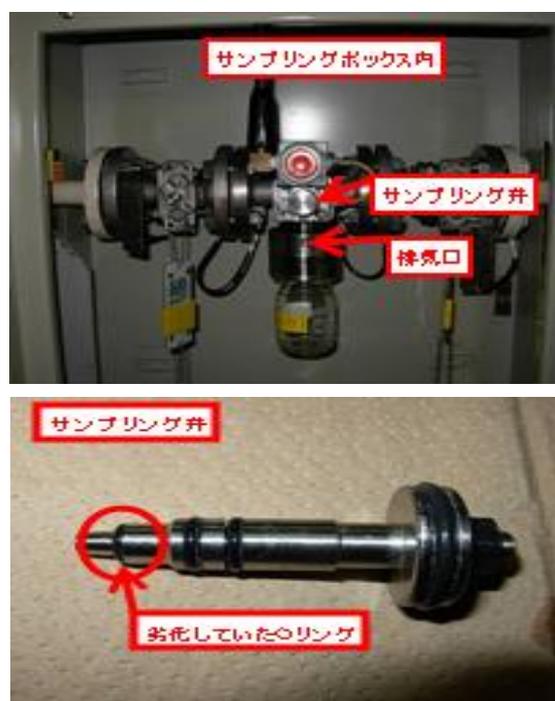
1月15日午前4時20分ごろ、当該タンク内の油を均質化させるために循環ポンプ運転中、タンク用のサンプリング装置に付帯したサンプリングボトル排気口からPCB濃度24.1mg/kgの廃油、約20リットルが漏洩した。

写真4 サンプリング装置(上)

サンプリング弁(下)

原因は当該装置サンプリング弁（以下、「主弁」と言う）の管理不適にあり、同弁（空気駆動式押しボタン）のOリング劣化に起因したシール不良であった。また、運用面で同装置前後弁の操作手順が不明確であったこと、及び試料の均質化を図る必要から常時「開」としていたためサンプリング系統は主弁のみの閉止となっていたことが挙げられる。

劣化した主弁のOリングの交換を行うとともに、再発防止として以下の項目を実施した。

- 当該装置前後弁の操作手順を明確にし、サンプリング時以外は「閉」とした。
- 当該操作手順書を改定すると共に全操作員への教育訓練を実施した。
- 日常点検の強化として、3回/日の各パトロール時に当該箇所の点検を追加した。
- 点検周期一覧表に主弁の点検が記載されていなかったため同表に追記するとともに、Oリング交換時期を定め実施時期を現場に表示することにした。

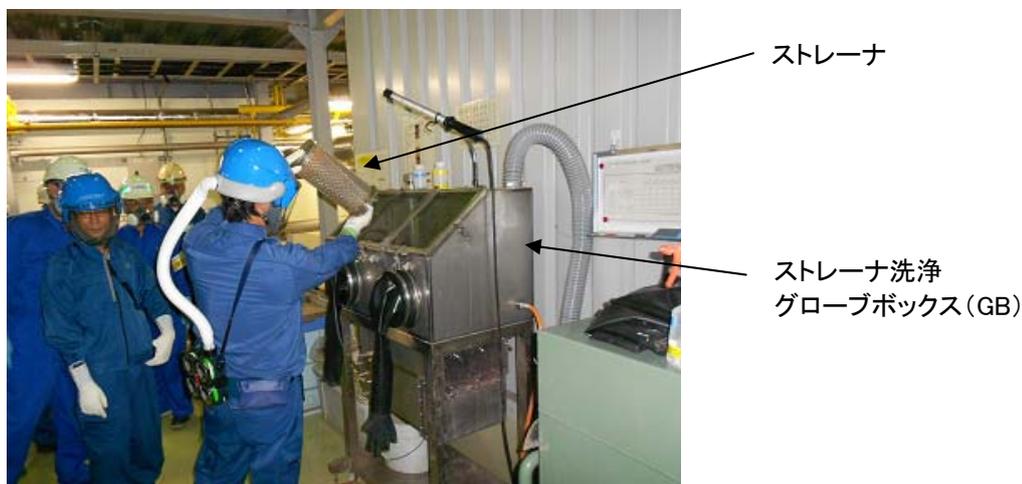
被災者(38歳、経験年数4ヶ月)はNo.2洗浄槽ポンプストレーナ濾し網を清掃するため、GB内に挿入するとき、濾し網の位置が肩より高くなり、付着液(NS100)が垂れて作業服の上から右手に付着し浸透した。しばらくたって右手下肢(手首の10cmほど上)に異常を感じ、皮膚の一部が赤くなっていることに気づいた。

直接の原因は、「GBにストレーナを入れる際、持つ位置が肩より上だった(通常は横から入れる)」ことと、「被災者はGBでのストレーナの清掃作業が初めてだった。」ことによる。このことから応急の対策として、

写真5 ストレーナ洗浄(被災時の再現)

- GBの上蓋が開かないように施錠した。
- 初めての作業は、作業手順書(以下、「SOP」と言う)を確認するとともに、作業長が立会うことを周知徹底した。

- 安全作業指示書で明確な作業指示と確認を励行する。
- SOPの整合を確認、不整合箇所を改訂した。
- 教育方法を改善し体感型教育・演習(被液災害防止のDVD教育等)を行い、また社外研修による体験学習に参加させる。
- 温水による洗浄(薬液を使用しない)など、安全に実施できる方法を検討する。

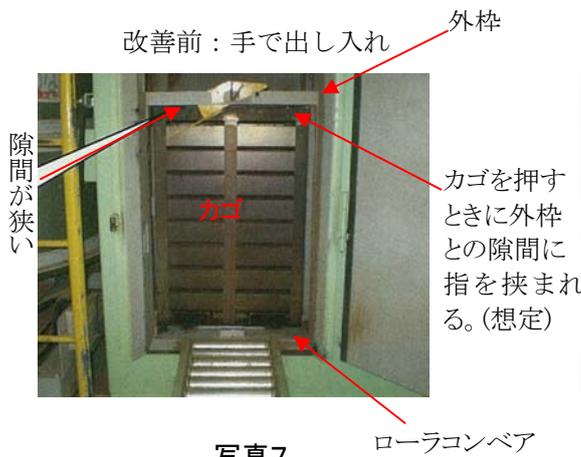
【事例2】スラリ原料投入装置で挟まれ（区分Ⅲ）

改善後：押し棒の採用

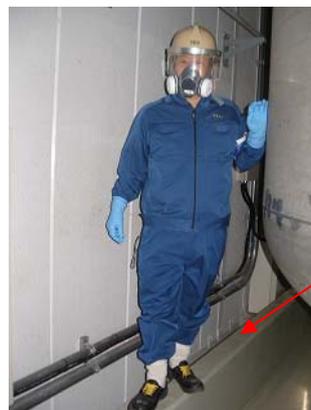
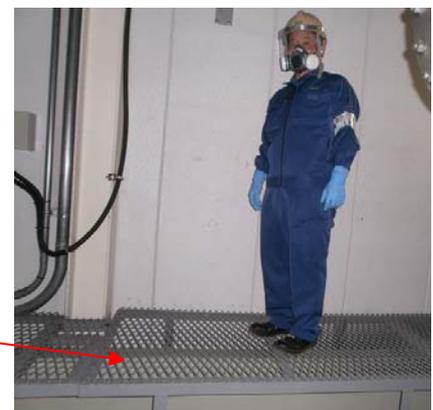
写真8

【事例3】スラリタンク室安全通路（区分Ⅲ）

改善前：防液堤の上を歩行

改善後：安全通路の設置

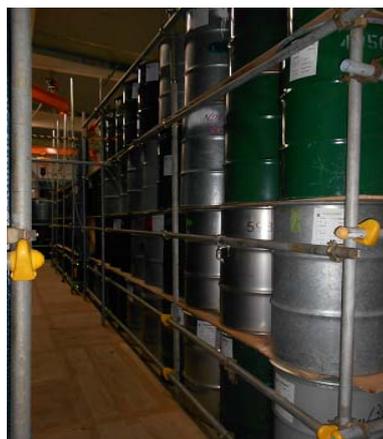
写真10 ドラム缶保管状況

ドラム缶
4段積み
(転倒防止)
