東京 PCB 廃棄物処理施設の操業状況 (平成24年度第1四半期)

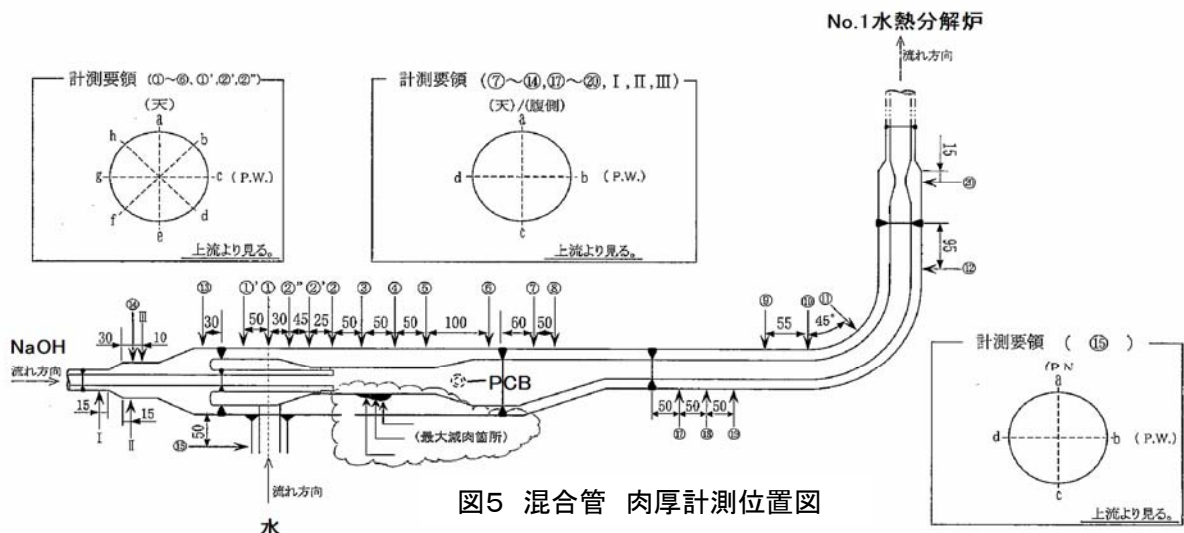
図5 混合管 肉厚計測位置図

腐食状況の点検として、肉厚計測を行なっている。No. 1 水熱分解設備の混合管の混合部分を平成23年2月に、曲がり管部分を6月に交換したが、今回の肉厚計測結果を表9(計測位置は図5)に示す。各部位とも強度上必要な肉厚に対し十分に余裕があり、最大減肉部位(③~⑤)における減肉速度は0.35mm/1,000時間で、前回(平成23年12月)の0.66mm/1,000時間よりは減少したが、最大減肉速度より3年以上の寿命と推定している。

No. 2 及び No. 3 水熱設備の混合管も平成23年6月に交換を行ない、同様に経過観察を行なっているが、大きな減肉は発見されていない。今後も定期的に肉厚計測を実施し、適切な管理を行うこととしている。

肉厚計測部位	最小肉厚測定点	H23/2 測定値(mm)A	H23/6 測定値(mm)B	H23/12 測定値(mm)C	H24/5 測定値(mm)D	腐食量(mm) 交換後-H24/5	強度上必要な肉厚 mm
①~①'	①c	17.1(交換後)	16.9	16.9	17.0	△0.1	11.2
②~②'	②f	36.3(交換後)	36.2	36.2	35.3	△1.0	11.2
③~⑤	③e	36.2(交換後)	35.4	33.7	32.2	△4.0	11.2
	③e+20mm	—	35.3	32.7	31.7	(△4.5)*	
	④e	36.2(交換後)	35.4	33.8	32.3	△3.9	
⑥	⑥c	17.0(交換後)	16.8	16.5	16.4	△0.6	11.2
⑦、⑧	⑦a	17.0(交換後)	16.9	16.9	16.8	△0.2	9.8
⑨、⑫直管部	⑨b	4.92(交換前)	15.5(交換後)	15.3	15.2	△0.3	4.7
⑩、⑪曲り部	⑪c	7.7(交換前)	14.5(交換後)	14.1	14.1	△0.4	4.7
⑬	⑬a	47.0(交換後)	46.9	46.3	45.5	△1.5	10.7
⑭	⑭a	28.4(交換後)	28.3	28.2	28.0	△0.4	3.3
⑮	⑮a~d	11.2(交換後)	11.1	11.1	11.1	△0.1	5.5
⑰	⑰b	/	15.7(交換後)	15.4	15.1	△0.6	6.5
⑱	⑱b		15.7(交換後)	15.2	15.2	△0.5	6.5
⑲	⑲b		15.7(交換後)	15.0	15.0	△0.5	6.5
⑳	㉑b、c		28.4	27.5	27.5	△0.9	(オリフィス)

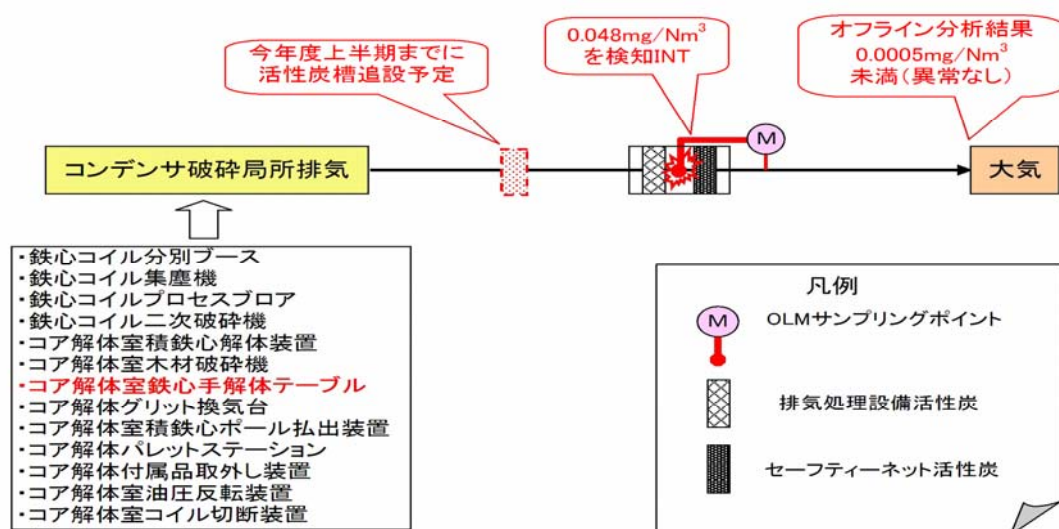
図6 コンデンサ破碎局所排気系統図

平成24年4月19日(木)2時59分、コンデンサ破碎局所排気系統オンラインモニタリング(以下OLM)がPCB濃度高高警報(0.048 mg/Nm³)を検知した。

排気中のPCB濃度については、活性炭槽の中間部でOLM測定・監視しており、排気出口の環境保全協定値である0.01mg/Nm³以上が検出された場合にPCB濃度高高警報が発報し、インターロックが作動、同系統の機械設備及び排気ファンが停止となる。

警報直後に排気口を塞ぎ、排気のオフラインサンプリングを実施したが、測定値は0.0005mg/Nm³未満であり、外部環境への影響はなかった。

当日は、3階のコア解体室鉄心手解体テーブルでトランス部品を解体作業しており、この時間帯にはサンダーを使用して鉄板に付着した紙の除去を行っていた。サンダー作業により高濃度PCBを含む排気ガスが瞬間的に発生し、高高警報に至ったものと推定している。これまでは、このような非定常のサンダー作業は少なく、難しい作業の場合は各作業長に報告し、作業方法を含め指示に従うこととしていたが、今回は十分に協議されてなかった。

- サンダーは使用禁止とし、工具を現場から撤収、現場表示した。
- 紙等付着物の除去が困難な場合は速やかに上長へ報告し、JESCOと作業方法を協議・決定することとし、周知した。
- 当該排気系統を増強すべく、活性炭槽の増設を実施する。

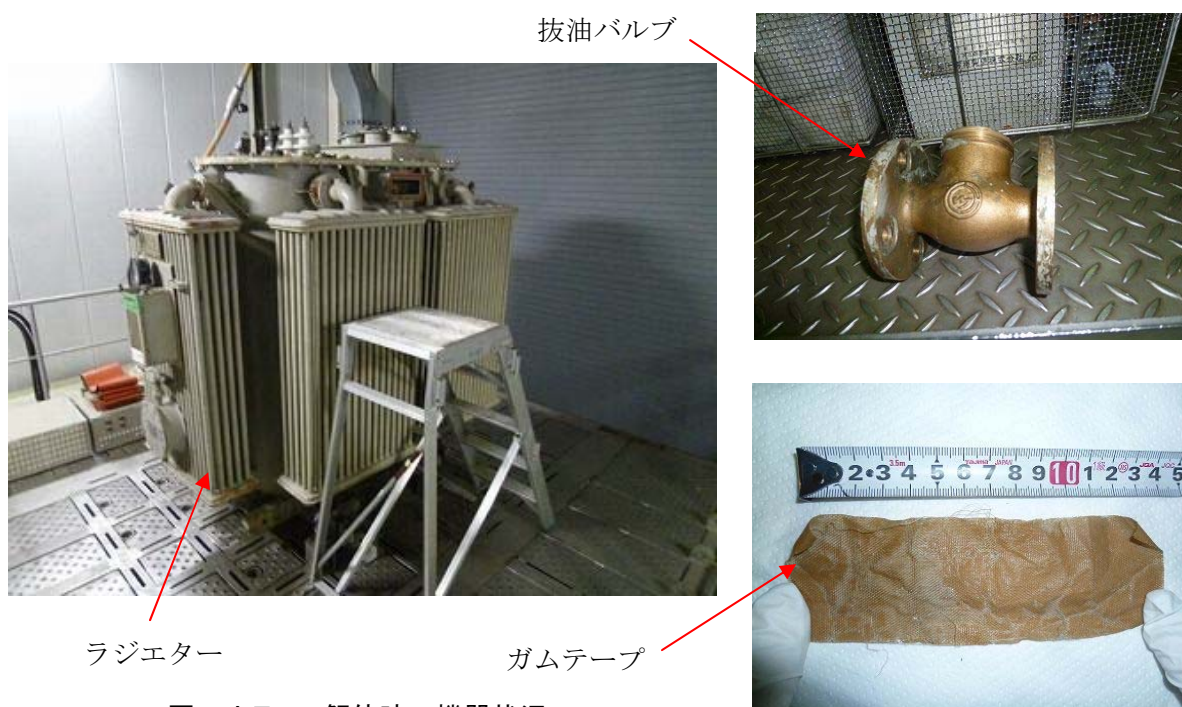
図7 トランス解体時の機器状況

平成24年4月22日(日)21時30分頃、1階粗解体室の大型トランス切断装置搬送台車(五面加工機前)で、トランスのラジエター下部ボルトの取外し作業を開始したところ、内部に残留していた絶縁油、約800lが漏洩した。

この大型トランスは、現地抜油したもので4月20日(金)から予備洗浄を開始、最終(5回目)を4月22日(日)15時頃に完了していた。

漏洩油は台車上のオイルパン内に留まったが、速やかに漏洩液を回収し、当該トランスは除染室(レベル3)に搬入した。また、オンラインモニタ集中監視の結果、作業環境に異常はなく、オフライン分析結果は0.005mg/m³と、通常時と同レベルで、環境への影響は無かった。

調査の結果、①ラジエター内には絶縁油が約2600l残留していた。②ガムテープ(長さ約15cm)が丸まり抜油バルブを閉塞させていた。

このことから、現地抜油作業の際に、何らかの原因でトランス内にガムテープが混入し、予備洗浄作業時に抜油バルブを閉塞させ、最終の洗浄時の油が排出しきれずに残留したことが直接原因と考えられる。

また間接原因としては、①トランス内に残油があることを発見できずに解体を開始した。②最終(5回目)洗浄でポンプ流量低が生じていたが、異常に気がつかなかった。が挙げられる。

- 現地抜油を行った機器について、異物混入がないよう保管事業者及び関係者への指導を徹底した。
- 抜油量が監視できるようにロジック変更し、異常時には警報を出す。
- 抜油出来ていない場合も想定、残液の確認方法を手順化し、周知した。
