平成 25 年 10 月 22 日  
第 28 回環境安全委員会

## 東京 PCB 廃棄物処理施設の操業状況について (平成 25 年度上期)

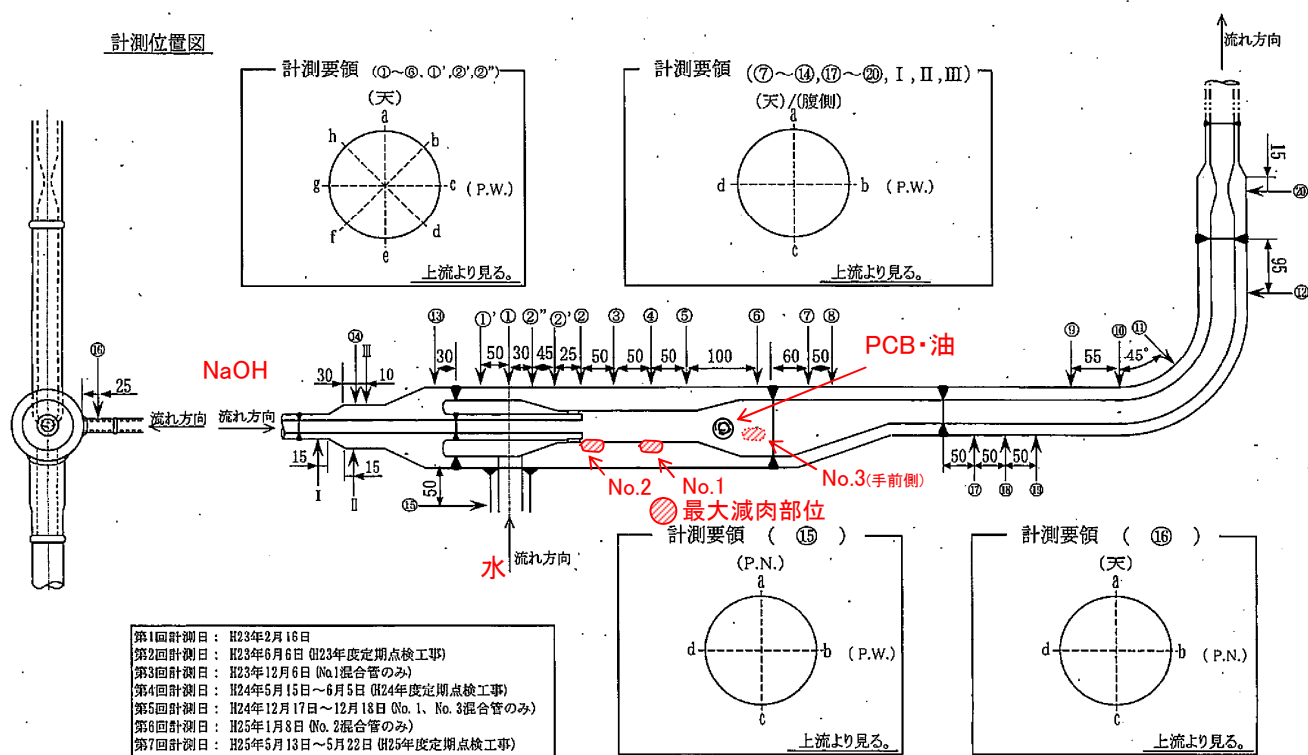
#### ①混合管の点検結果

表 9 過去の主な保全状況及び今年度の肉厚測定結果

| 水熱 | H23 年 | | H25 年 6 月(定期点検検査結果) | | | |
|---|---|---|---|---|---|---|
| No.1 | 混合管本体更新 | 出口～下流オリフイス | ④-e | 27.7mm<br>(3.5mm) | 1.27mm<br>/1000hr | 1.8 年 |
| No.2 | — | 混合管本体及び<br>出口～下流オリフイス更新 | ②-e の<br>20mm 下流 | 31.5mm<br>(1.5mm) | 0.65mm<br>/1000hr | 3 年以上 |
| No.3 | — | 混合管本体及び<br>出口～下流オリフイス更新 | ⑥-c | 14.3mm<br>(0.9mm) | 0.36mm<br>/1000hr | 1.2 年 |

今回の検査結果より No.1 水熱と No.3 水熱の混合管更新が必要となり、来年度の定期点検では No.2 水熱も含めて混合管本体の更新を行う。尚、更新に当たっては新型混合管の採用を検討している。肉厚測定結果及び新型混合管の検討資料を「別紙 3」に示す。

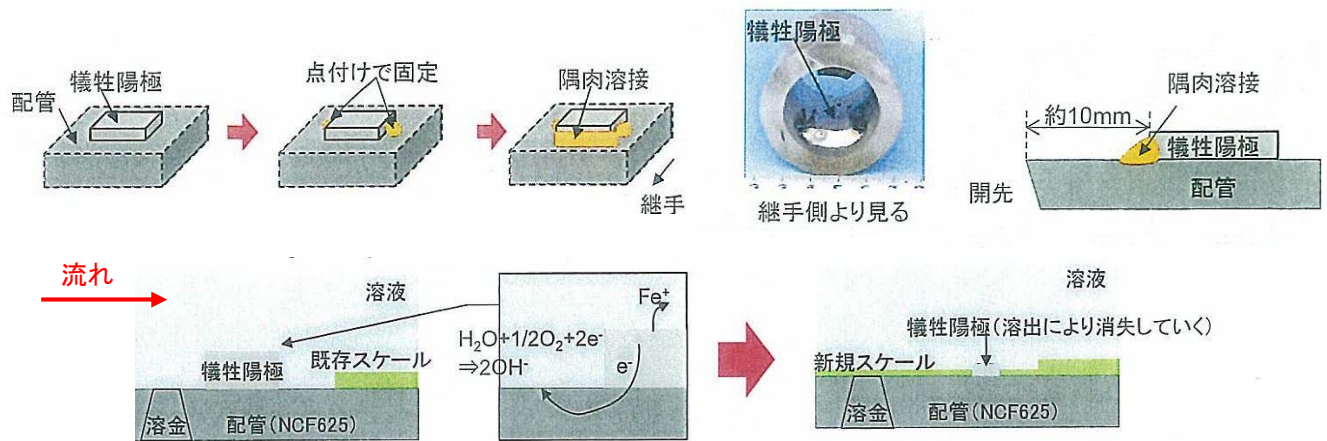
図 8 犠牲陽極

尚、今回の補修箇所や内部開放検査のために開放した箇所については、溶接部近傍に防食を目的に「犠牲陽極」(10mm×5mm×3t)を施工した。今後は、犠牲陽極の効果の確認も含め半年毎の検査で監視を続け、対策を検討していく。

犠牲陽極による防食とは、母材より腐食し易い材料を防食対象箇所に取り付け、犠牲陽極を優先的に腐食させることで、その期間に配管内面に保護性皮膜を生成させ、犠牲陽極の消失以後も配管内面に形成された保護性皮膜(新規スケール)が腐食の障壁となり配管腐食を抑制させるもので、定期点検時の補修及び内部開放点検に伴う切断部の 16 箇所に取付けた。

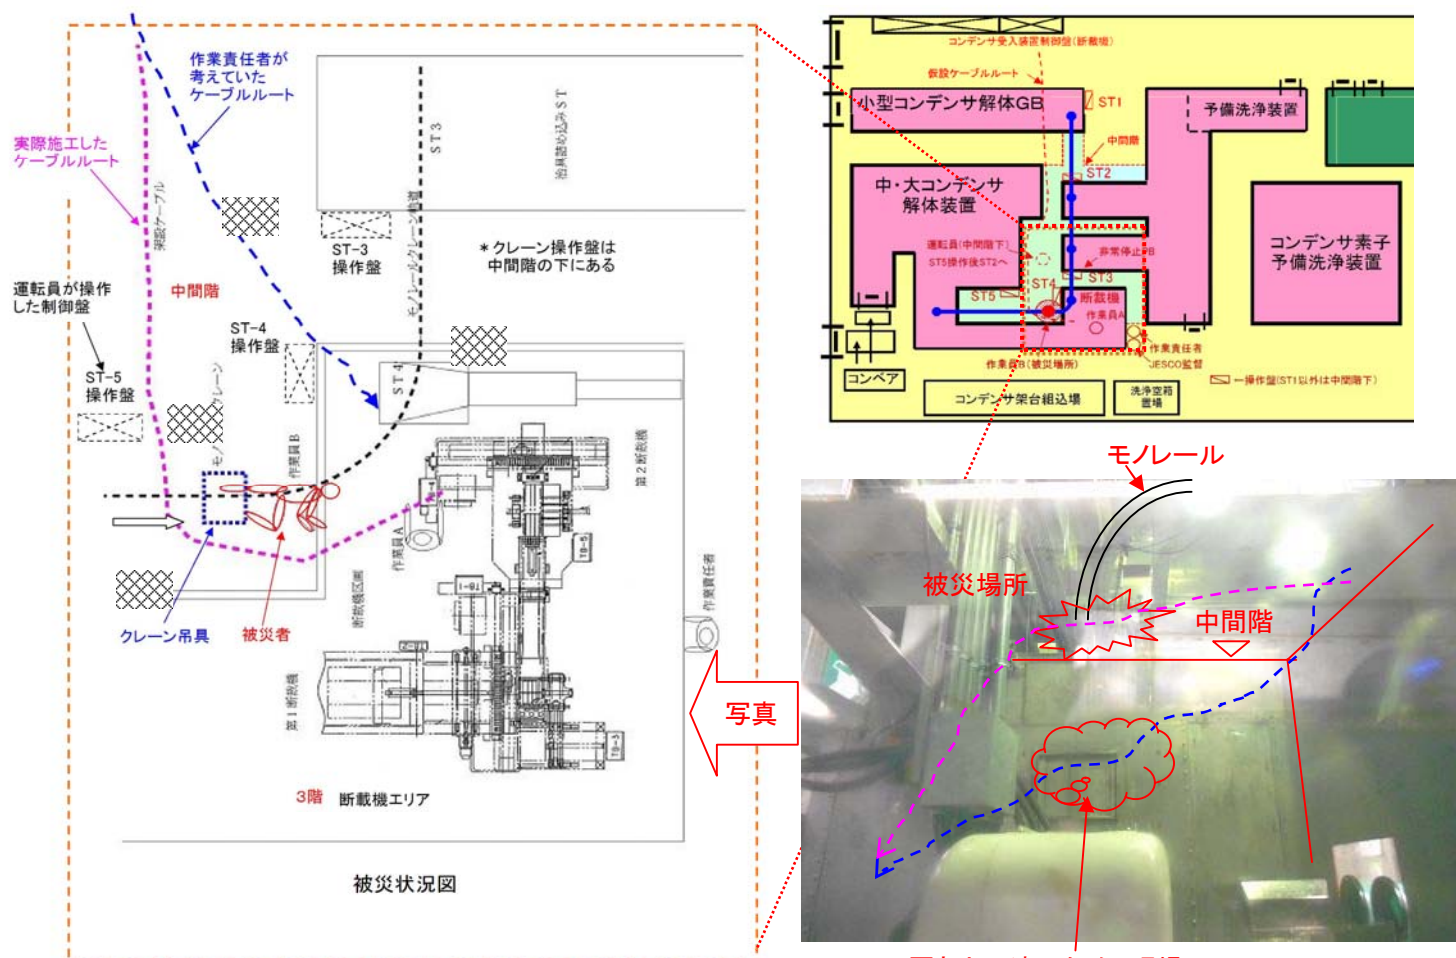
図9 発生状況

平成 25 年 6 月 27 日（木）22 時 30 分頃、3 階コンデンサ解体セル内の素子断裁機ブース（中間階）で、仮設ケーブル敷設作業をしていた設備製造会社の関連会社作業員（男性 44 歳）が、モノレールクレーン（以下ホイストという）に接触し、左足を負傷した。

素子断裁機で通信異常が多発したため、前日に設備製造会社が原因調査、制御信号ケーブル不良が考えられたために、災害発生時は新たに仮設ケーブルの敷設作業を実施していた。

作業はセル内の素子断裁機ブースに 2 名（被災者と共同作業員）、セル外に 1 名（作業責任者）で行っていたが、自動運転中のホイスト（吊荷重 0.1t）にケーブル敷設作業中の被災者が接触し左足を挫傷した。セル外で監視中の作業責任者が非常停止ボタンを押し、ホイストを停止させた。

| 原因 | <p>ホイスト軌道内の近接作業でホイストを停止しなかったことが直接の原因であり、その要因として以下があった。</p> <p>①緊急対応工事のため、作業計画が十分でなかった。</p> <p>②作業員間でケーブル敷設ルート認識のズレがあった。</p> <p>③ホイスト稼働に対する危険予知が甘かった。</p> <p>④作業内容、装置停止に関する事前の連絡調整、関係者間の情報共有が不足していた。</p> |

| 対策 | <p>①緊急対策工事の場合でも、十分な作業計画を行うことを「指示書・施工計画書・臨時作業手順書」で新規規定した。また、作業の実施に当たっては、「緊急工事中」の表示を行う。また、同様な作業の場合、作業範囲内のホイスト設備を停止するよう、操作盤に注意喚起の表示を行った。</p> <p>②書類や図面が無い場合にも、認識のズレが発生しないようにホワイトボード等を利用し、略図などで共通の理解が得られるようにする。</p> <p>③着工前に関係者全員が参加し工事内容、場所、作業範囲、作業手順、スケジュール等、危険予知を確実に行う。</p> <p>④ホワイトボード等にかかれた内容は、デジカメ等で記録し、関係者に配布、作業現場にも掲示し関係者全員がチェックできるようにする。</p> |

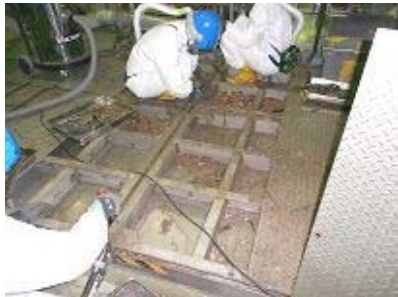
コイル切断機床板下の清掃

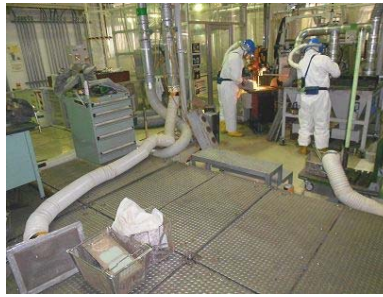
付属品(小物)解体エリアの整備と局所排気活用

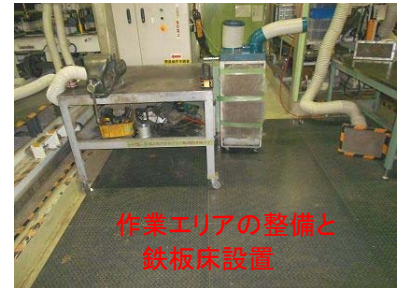
作業エリアの整備と鉄板床設置

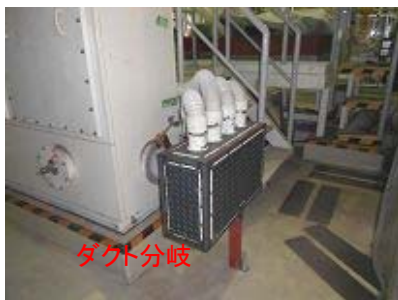
局所排気の場所が限定され分岐した移動式ダクトにより、カバーできる作業範囲を広げた

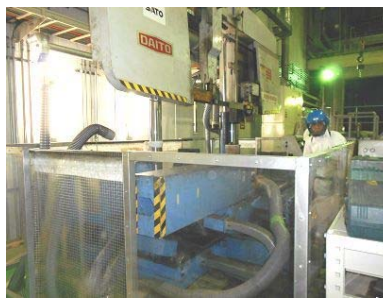
大型バンドソの囲い及び局所排気ダクト

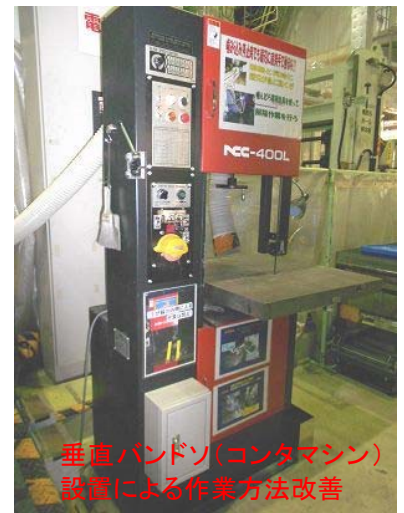
垂直バンドソ(コンタマシン)設置による作業方法改善

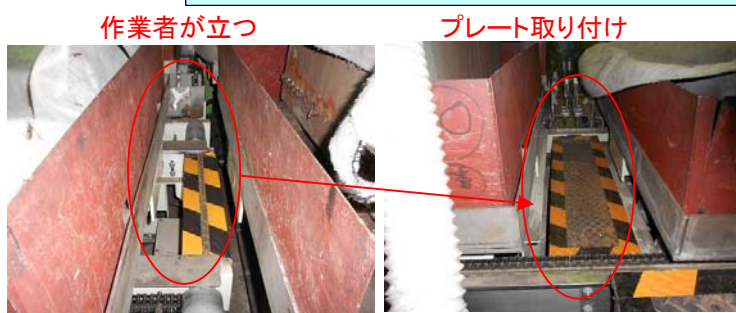
作業区画間にプレートを設置し、万一踏み外した場合でも墜落・落下災害が発生しないように対策を講じた。(想定)

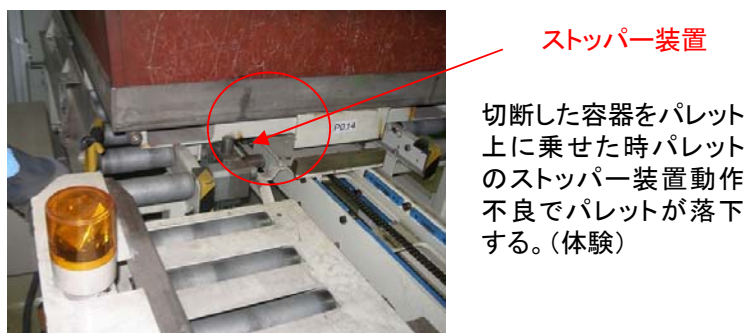
切断した容器をパレットに乗せた時パレットのストッパー装置動作不良でパレットが落下する。(体験)

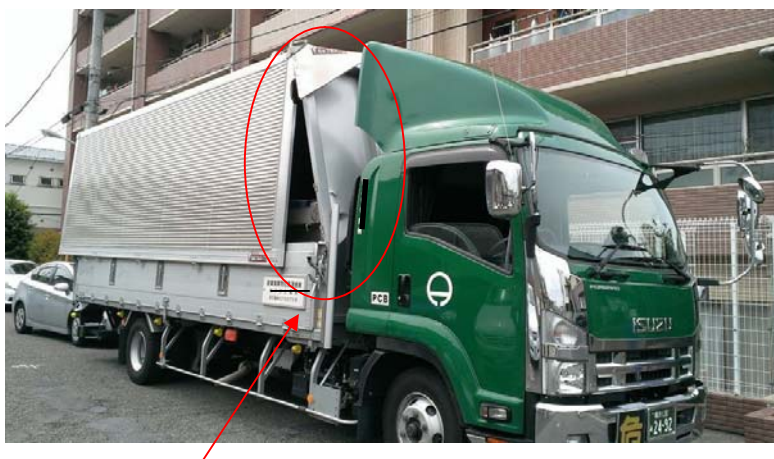
図 19 車両事故後の状況

事故は最初の回収場所から次の回収場所へ移動する経路途中の J R ガード下の高さ制限バーに箱型運搬車両の荷台前方上部を衝突させ破損させた。運搬車両の荷台上部が後ろにズレ、前後に三角形の隙間ができたが PCB 廃棄物(コンデンサ 2 台)に損傷はなく、運搬車両の運行にも支障は無かった。

PCB 廃棄物の運搬は、事前に提出される運搬計画書の指定する運行ルートを行くことになるが、運転手に運行ルートを順守する意識が欠如していたため指定ルートを守らず走行していた。また、車両変更によりこれまでの運搬車両より車高が高くなっている情報が正確に伝わっていなかった。

運搬車両の破損状況

改善計画書では、指定された運行ルートの順守及び安全運転の徹底を図る従事者教育の充実、運搬途中での休憩・待機を想定した運行ルートの選定、関係者に変更事項が正確に伝わる情報伝達方法と共有化の徹底などの取組強化を図るとしている。

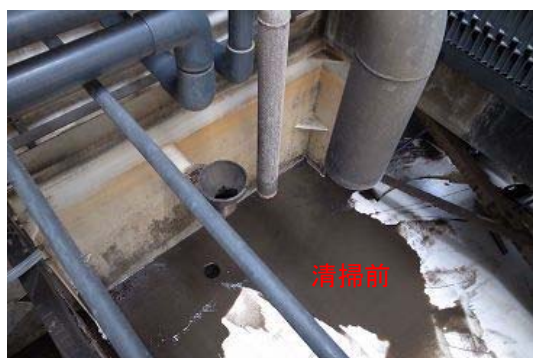
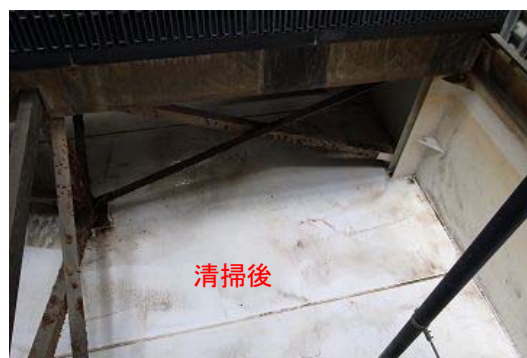
その後の調査で、発生原因は屋上冷却塔で冷却水を気化冷却する際、大気中の浮遊物質（SS）に含まれる DXNs を冷却水に取込み、さらに冷却塔の濃縮により、ブロー排水中の DXNs の濃度が上昇したものと想定しており、又、冷却塔の冷却ファン（3 基）がフル稼働し、最も冷却水と大気の接触が大きい夏期（7 月～9 月）の 3 ヶ月間に冷却水中の DXNs 濃度が上がる傾向が分っていることから、以下の設備対応及び維持管理、水質管理強化を実施している。

- ①夏場に発生する藻除去対策に「ライトフィルタ」を運転せず、殺藻剤等により対応する。  
⇒防食分散剤と殺菌材をミックスさせたオルガビート RE-3340B（オルガビート RE-3340+オルガサイド 100）を採用した。
- ②毎年定期点検時に、ろ過器内部の点検と活性炭の分析を行い必要に応じ交換する。  
⇒ろ過器の内部点検を行い、用役排水活性炭ろ過器の活性炭を補充した。  
尚、回収した活性炭の DXNs 分析結果は、0.0043pg-TEQ/g-dry だった。
- ③毎年定期点検時に、冷却塔ピット内、用役排水槽（中和槽及び処理排水槽）の清掃を行い、SS 除去を徹底し、夏場の冷却塔のフル運転に備えた。
