平成 26 年 3 月 5 日
第 30 回環境安全委員会

東京 PCB 廃棄物処理施設の操業状況について

4. 水熱酸化分解設備の配管からの水蒸気噴出

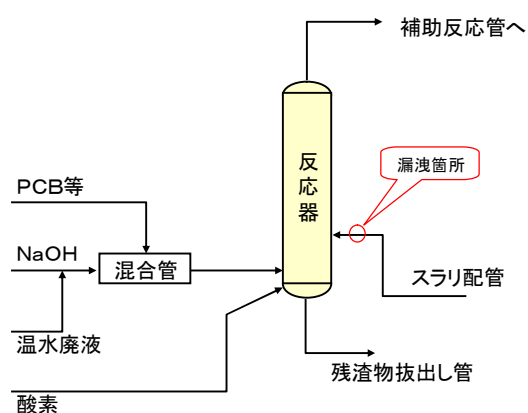
図 8 No.2 反応器での漏洩箇所図

消防により火災でないことが確認された後に、東京事業所にて設備の確認を行なったところ、No.2 反応器に処理対象物であるスラリ（※）を投入する配管の一部に直径約 3mm（配管外側）の穴が開いていることを確認した。

No.2 反応器にスラリを投入するために設けている配管に約 3mm の穴があき、そこから水蒸気が漏洩した。配管の材質は高クロムのニッケル基合金である NCF690 で、設計肉厚 6.4mm、最小必要肉厚(Tsr) は 3.3mm である。

当面スラリ投入配管は使用しないことから、No. 3 反応器と同様に接続配管を取り外してキャップを取り付け、閉止処理を行なった。

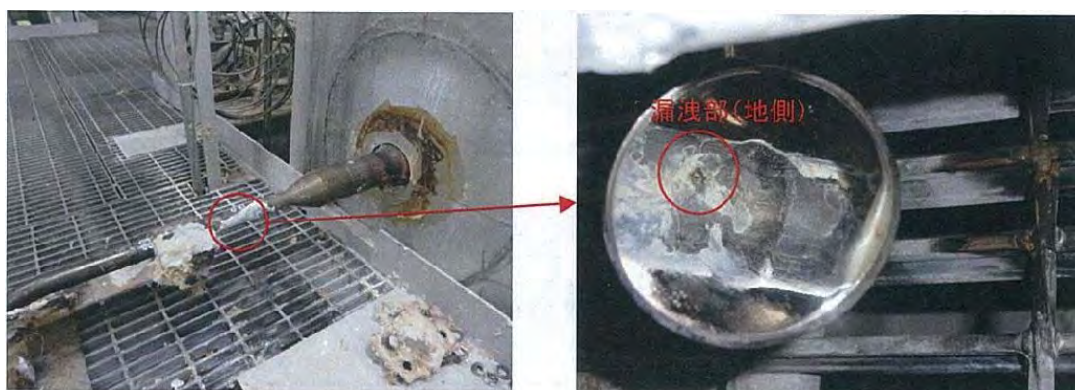
図9 漏洩箇所の写真
(配管の下側に穴があり、右は穴の部分を鏡に映した拡大写真)

当該スラリ配管では、前回定期点検時（平成 25 年 6 月）の定点観測では異常が確認できなかったが、次に述べるような現象により局部減肉を生じ破損に至ったものと考えられる。

- 1) 平成 25 年 9 月にスラリ処理を停止したことに伴い、スラリ投入配管内に残っていたスラリに起因する堆積物の下に塩素（Cl）イオン濃縮が生じたと推定される。（スラリ処理中は、堆積が生じていても腐食に至る初期段階でスラリ及び水パージにより洗い流されていたと考えられる。）
- 2) 配管使用材料の NCF690 は、370℃では腐食はほとんど生じないが、150～250℃の温度域では耐食性の低下が認められる。昨年 9 月のスラリ処理の停止により、スラリ投入配管内が上記温度域になり、①の現象と相まって腐食が発生したと推定される。
- 3) ステンレス基合金は、局部腐食の発生状態において、銅（Cu）イオンの存在により腐食（孔食）が促進するとされている。配管使用材料（NCF690）についても同様と考えられるので、本件事象についても、上記の①、②の機構が動き出した時点で、同様にスラリ中に混在した銅（Cu）の存在により腐食が急速に進行したと推定される。

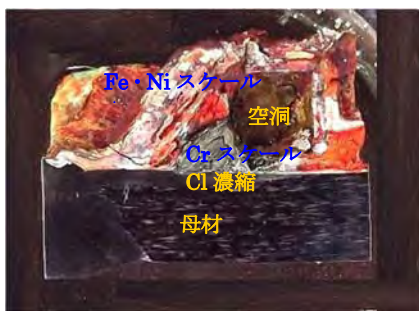
図 11 犠牲陽極を設置した配管の抜管サンプル調査

- ・減肉が発生した管において犠牲陽極が溶出しているものとしていないものの両方があった。
- ・犠牲陽極はFeの酸化物(もしくは炭酸化合物)の厚いスケールで覆われていた。
- ・犠牲陽極の施工部近傍で応力腐食割れ(SCC)が発生しているものが1ヵ所(No.83)あった。
- ・犠牲陽極施工位置と減肉の発生位置に明確な相関は認められなかった。

スケール内に空洞が出来、犠牲陽極が溶出している

以上の結果、犠牲陽極施工部の一部では、減肉に対して防食効果があった可能性が考えられるものの、応力腐食割れ(SCC)の発生リスクも考えられることから、今後、溶接部への犠牲陽極の施工は実施しないこととし、設置した犠牲陽極は昨年12月にNo.1の8個、本年1月にNo.2とNo.3の9個の17個全てを取り外した。今後はこれまで以上に、超音波探傷(UT)検査による定期的な肉厚測定等に加えて、適切な保全・管理のあり方について検討していく。

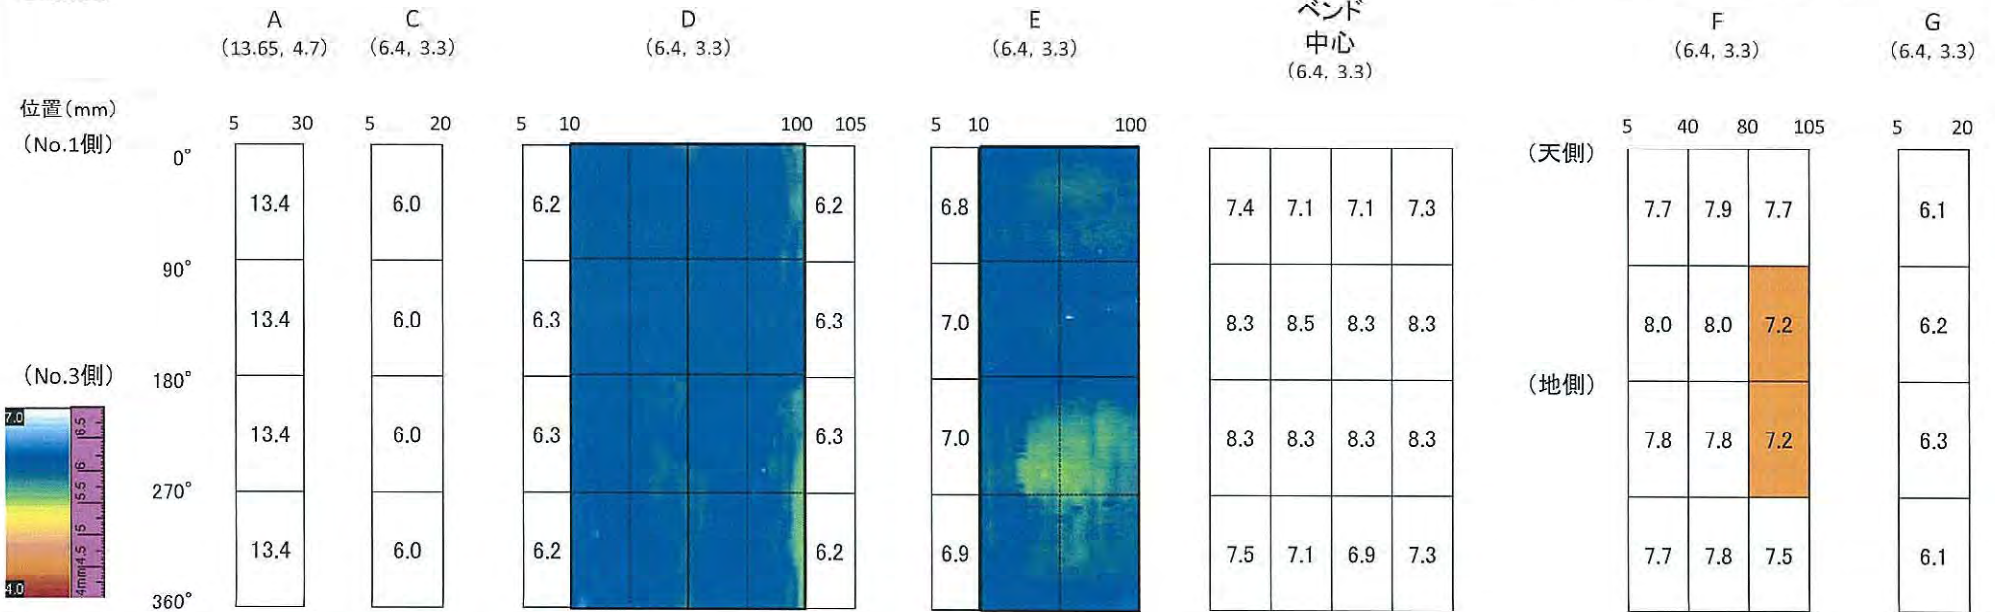
➤ F部(水平管)に1mm未満の軽微な局部減肉が認められました。

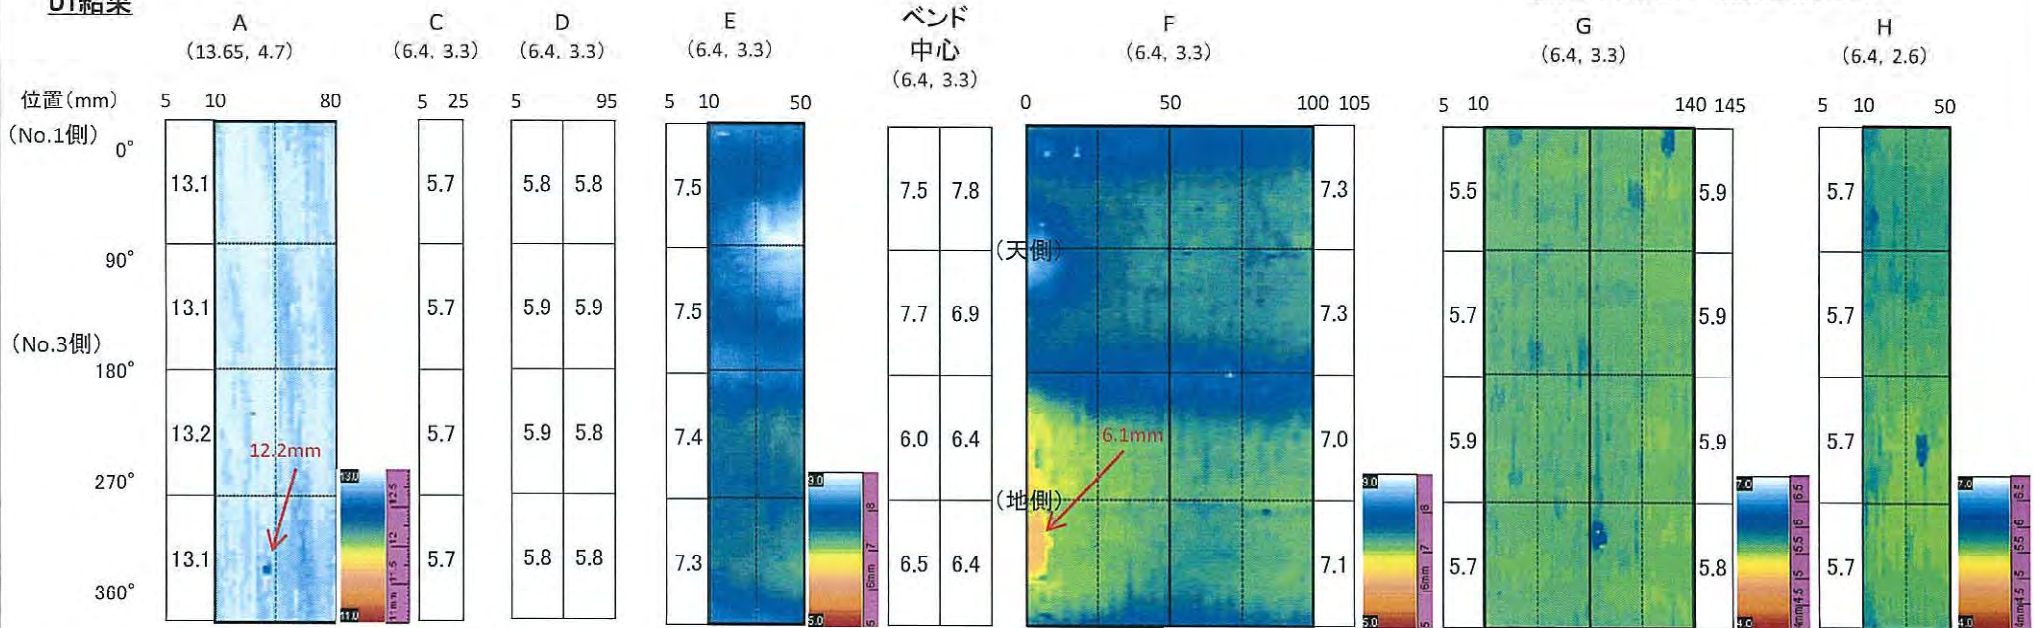
➤ A部及びF部のバンド近傍地側に局部減肉が認められました。

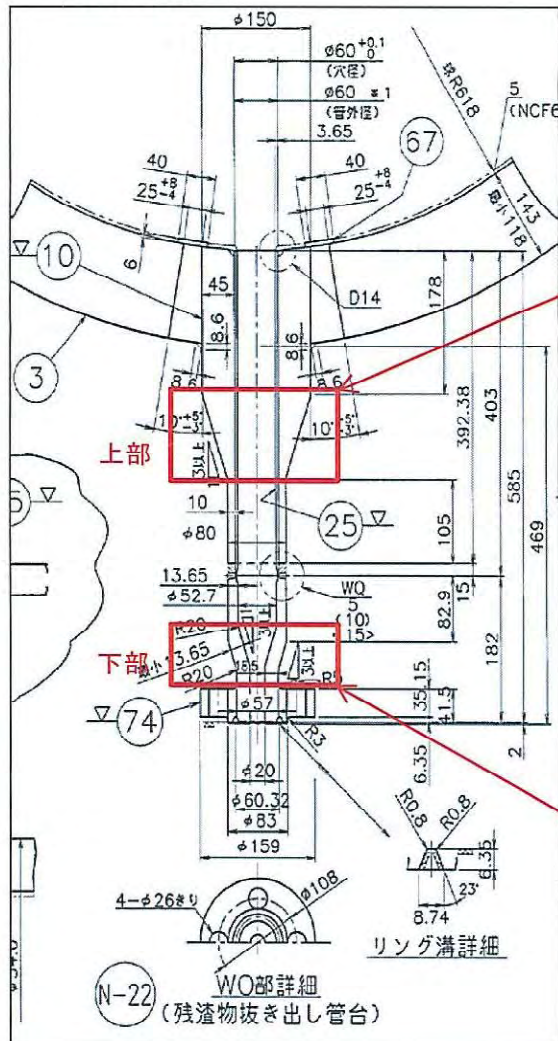
No.1 N-22 残渣物抜き出し管台

健全部肉厚 : 18.5mm
 減肉部肉厚 : 15.5mm
 tsr(大径端部) : 6.48mm
 tsr(小径端部) : 3.08mm

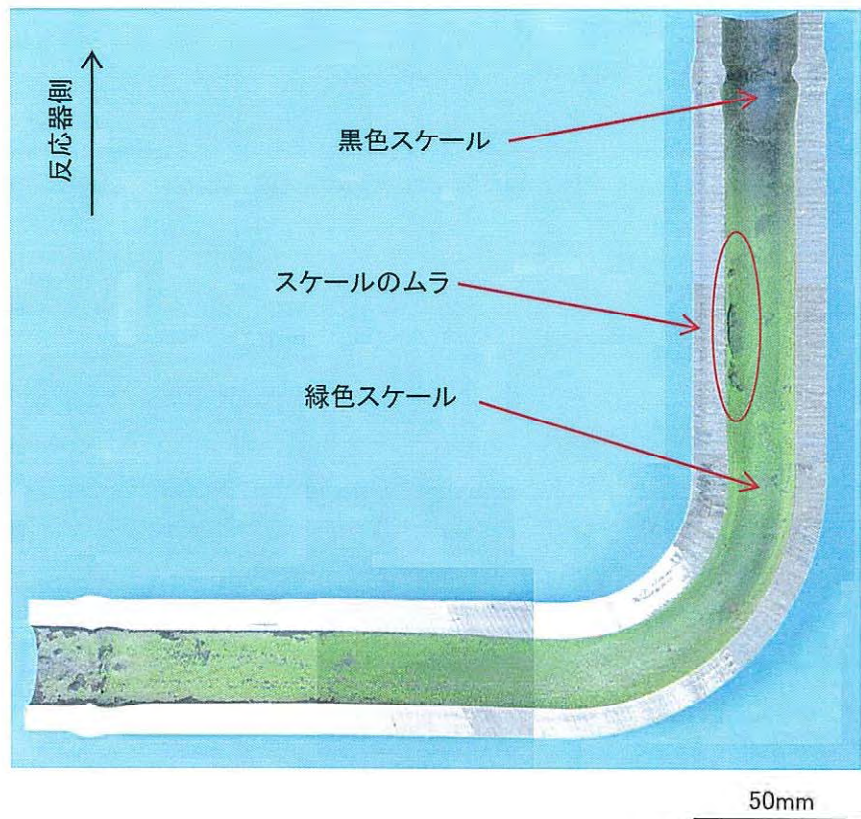
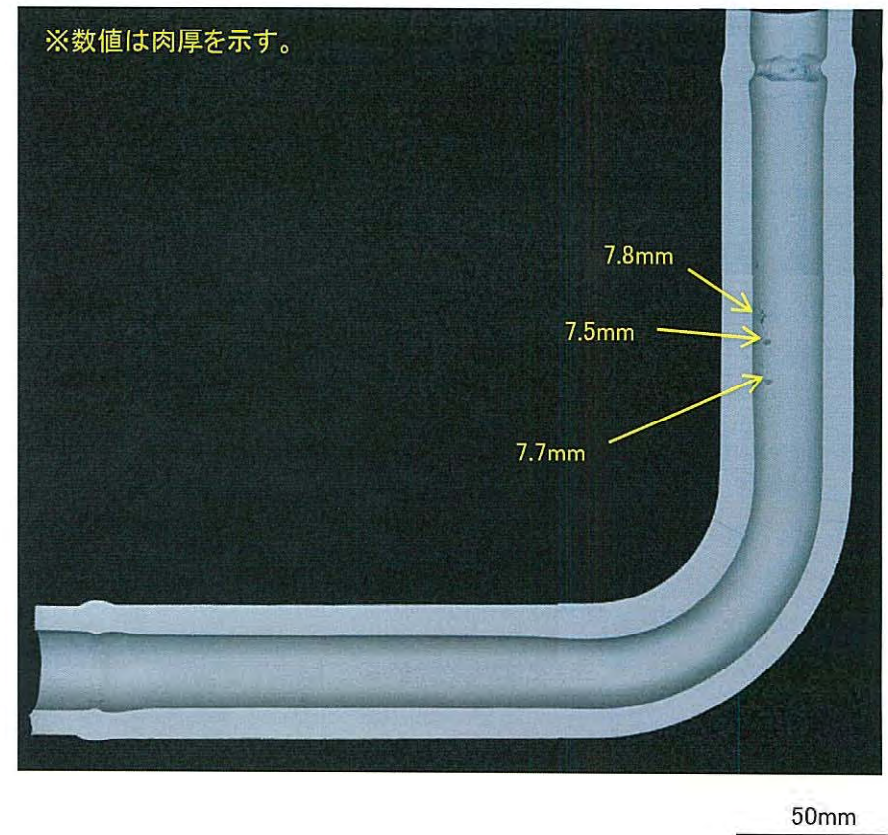
図11 スラリ投入管台天側内面状況

1. 反応器側では緑色のスケールの生成は認められず、黒色のスケールが生成していました。
2. 緑色スケール生成部に、部分的にムラが認められ、当該部には軽微な局部減肉が認められました。
3. 局部減肉部の肉厚は最小7.5mmであり、健全部と比較して、約1mm程度の減肉でした。

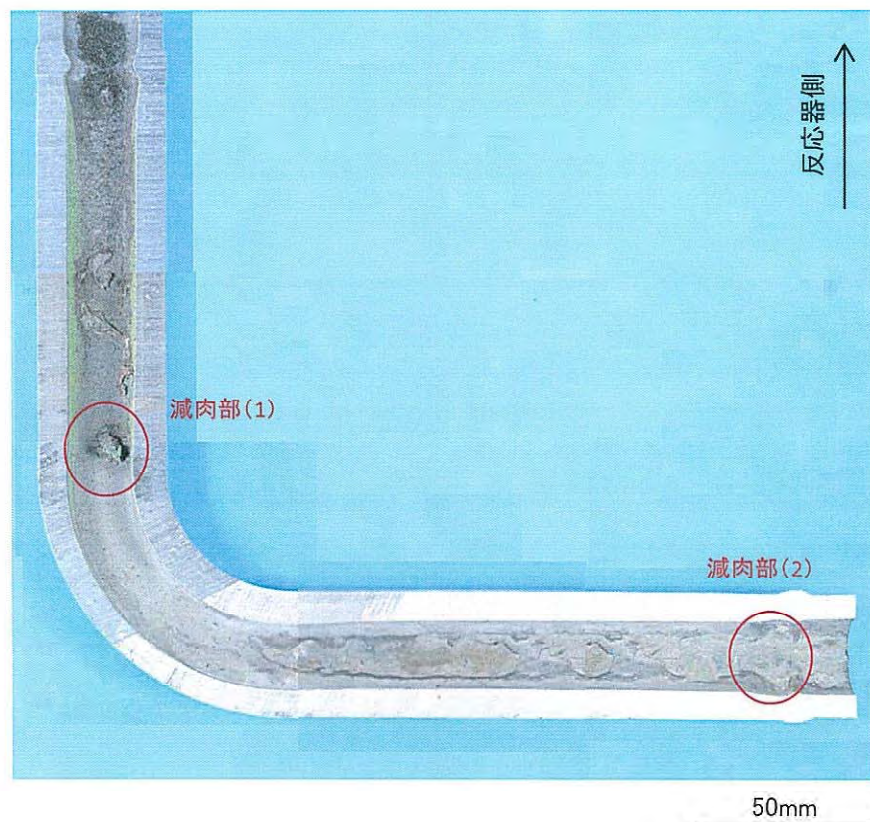
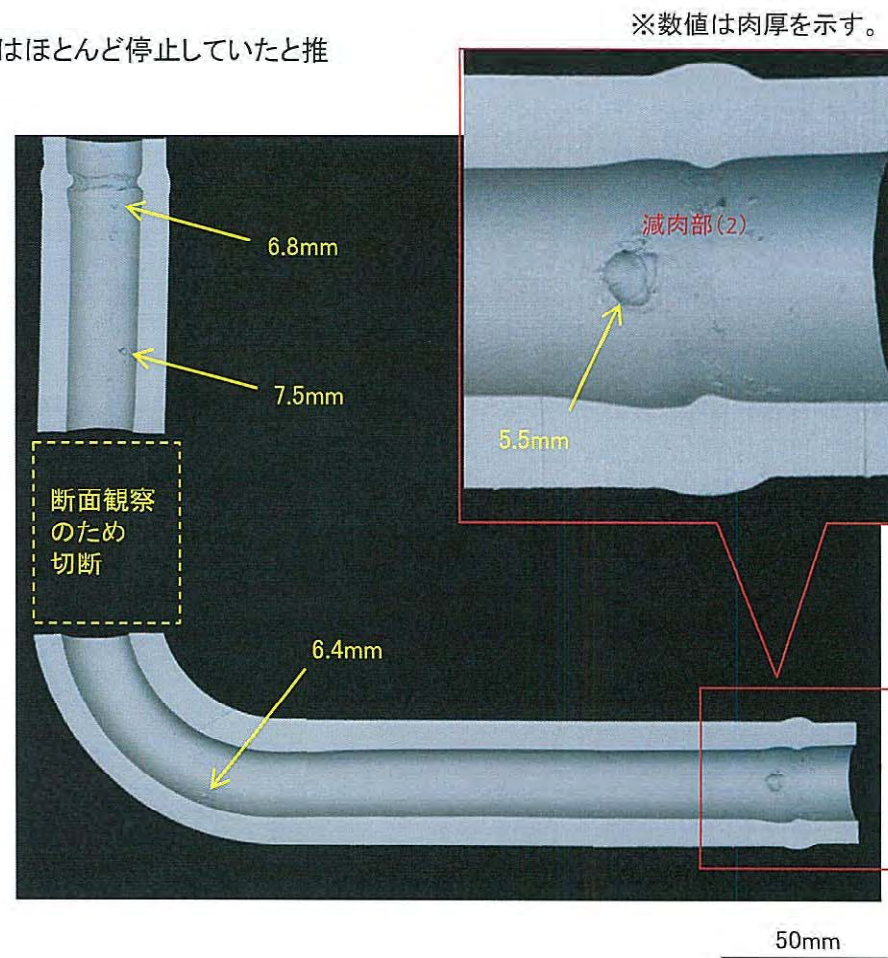
図13 スラリ投入管台地側内面状況

1. 天側と比較して、地側では局部減肉の発生が顕著に認められました。
2. RTで確認された減肉部のうち、減肉部(1)には局所的なスケールの生成が認められましたが、減肉部(2)には局所的なスケールは認められませんでした。
3. 減肉部(2)の肉厚は5.5mmであり、健全部と比較して約3mmの減肉深さでした。
4. 減肉部(2)には局所スケールが認められなかったことから、当該部の減肉の進行はほとんど停止していたと推定します。

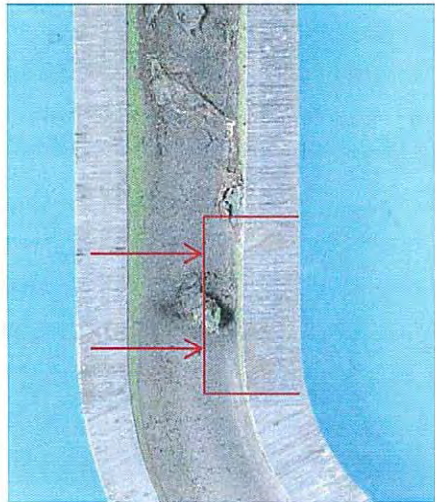
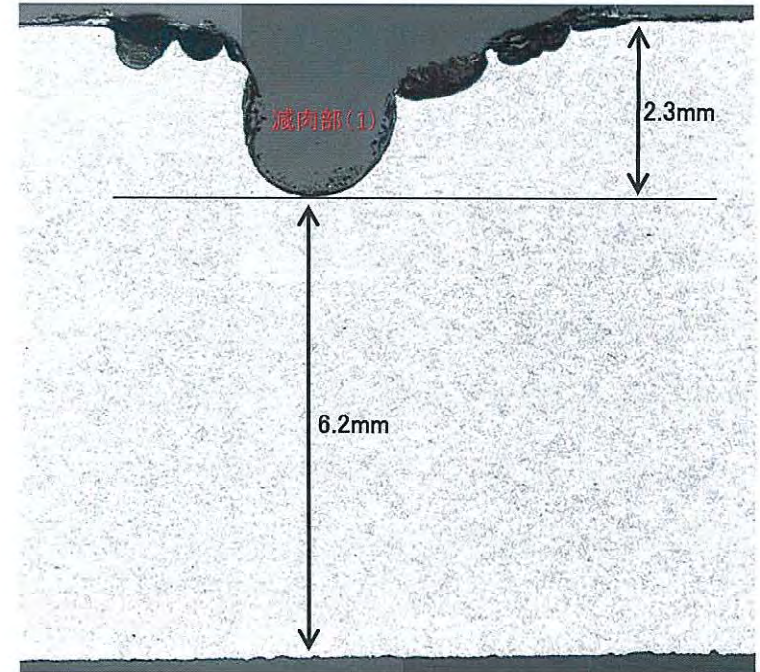
図15 断面観察位置(減肉部(1))

1. RTで確認された減肉部(1)に、深さ2.3mmの局部減肉が認められました。
2. 当該部には局所的なスケールの生成が認められており、減肉が進行中であったと考えられます。
3. 母材の断面に、欠陥や金属組織の異常は認められませんでした。

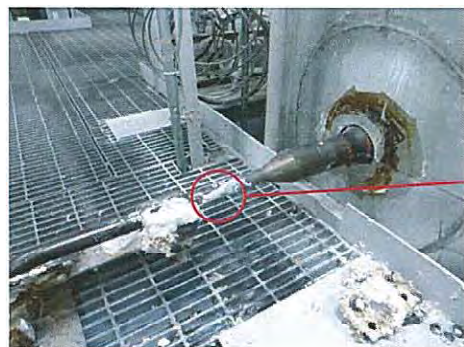
図3 漏洩時の状況写真

平成26年1月10日に、水熱分解設備No.2反応器スラリー投入管台近傍で漏洩が発生しました。現場確認の結果、管台と配管の接続溶接部下流側(反応器側)の地側に、漏洩部と考えられる小孔が認められました。漏洩部配管の使用材はNCF690です。

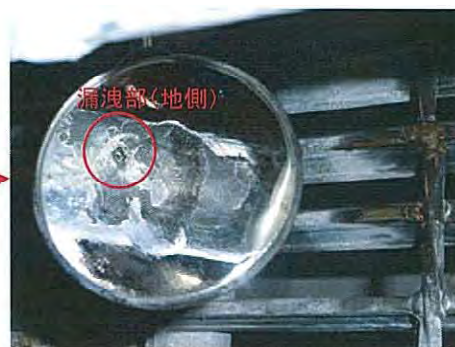
図4 漏洩部拡大写真

1. 抜管部下流側(NCF690)の地側に漏洩部と考えられる小孔を確認しました(図6)。
2. 小孔は溶接部端部から10mmの位置にあり、孔の大きさは3mmでした(図8)。

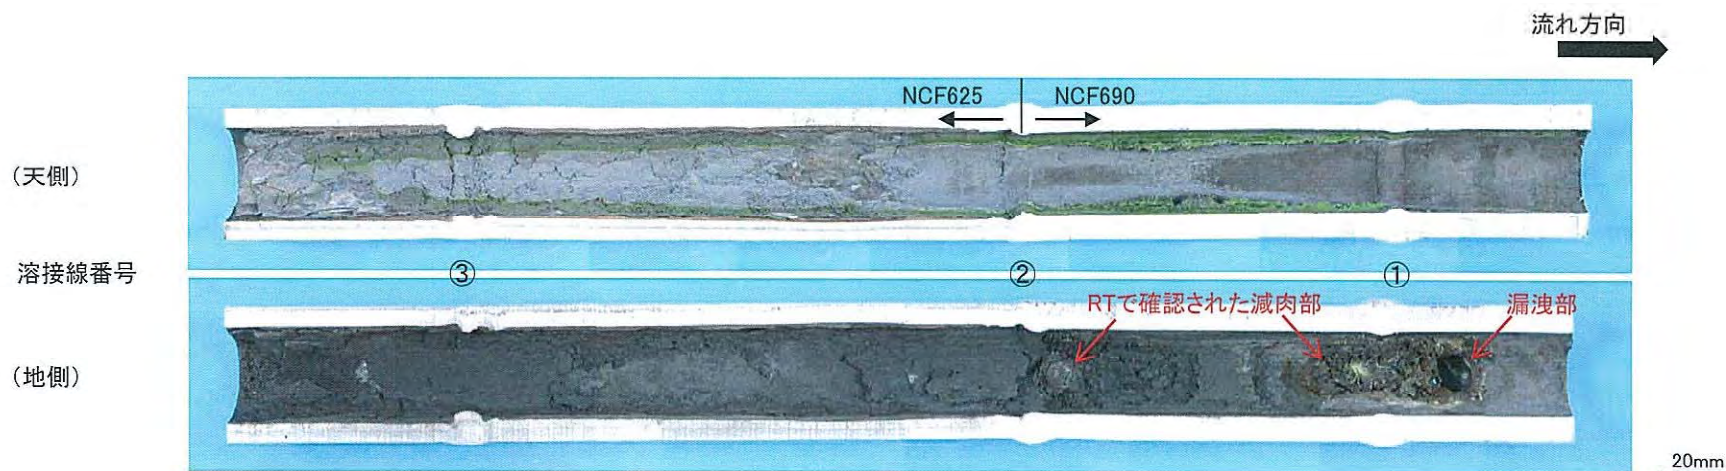
図9 抜管部内面状況

1. 漏洩部には孔食状の減肉(貫通)が認められ、漏洩部周囲にも減肉が認められました(図9, 10)。
2. 抜管部内部の地側に黒色の堆積物が認められ、溶接線①より上流側で顕著な傾向がありました(図9)。
3. 抜管部天側には灰色の付着物が薄く認められ、一部には緑色の付着物も認められました(図9)。
4. 局部減肉はNCF690部のみ認められ、特に地側で顕著な傾向が認められました(図10)。
5. NCF625部は、均質的に減肉している傾向が認められました(図10)。

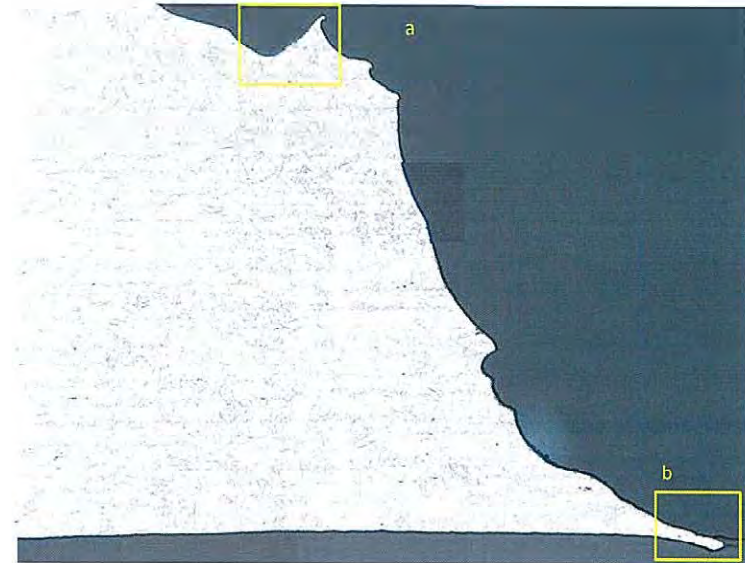
図16 断面マイクロ組織(A部)

1. 漏洩部の断面観察の結果、直径10mm程度の局部減肉が認められ、減肉により、管厚を貫通していました(図15)。
2. 漏洩部には、応力腐食割れ(SCC)等によるき裂は認められませんでした(図16)。
3. 漏洩部の母材組織には、欠陥等を含め、特に異常は認められませんでした(図17, 図18)。

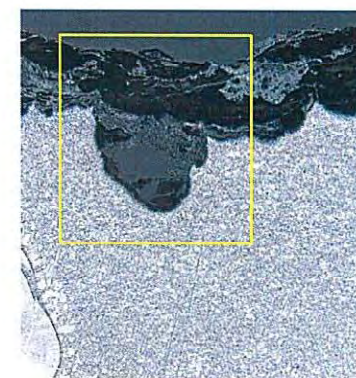
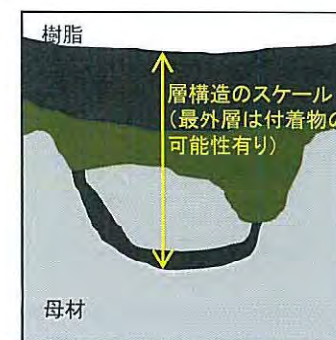
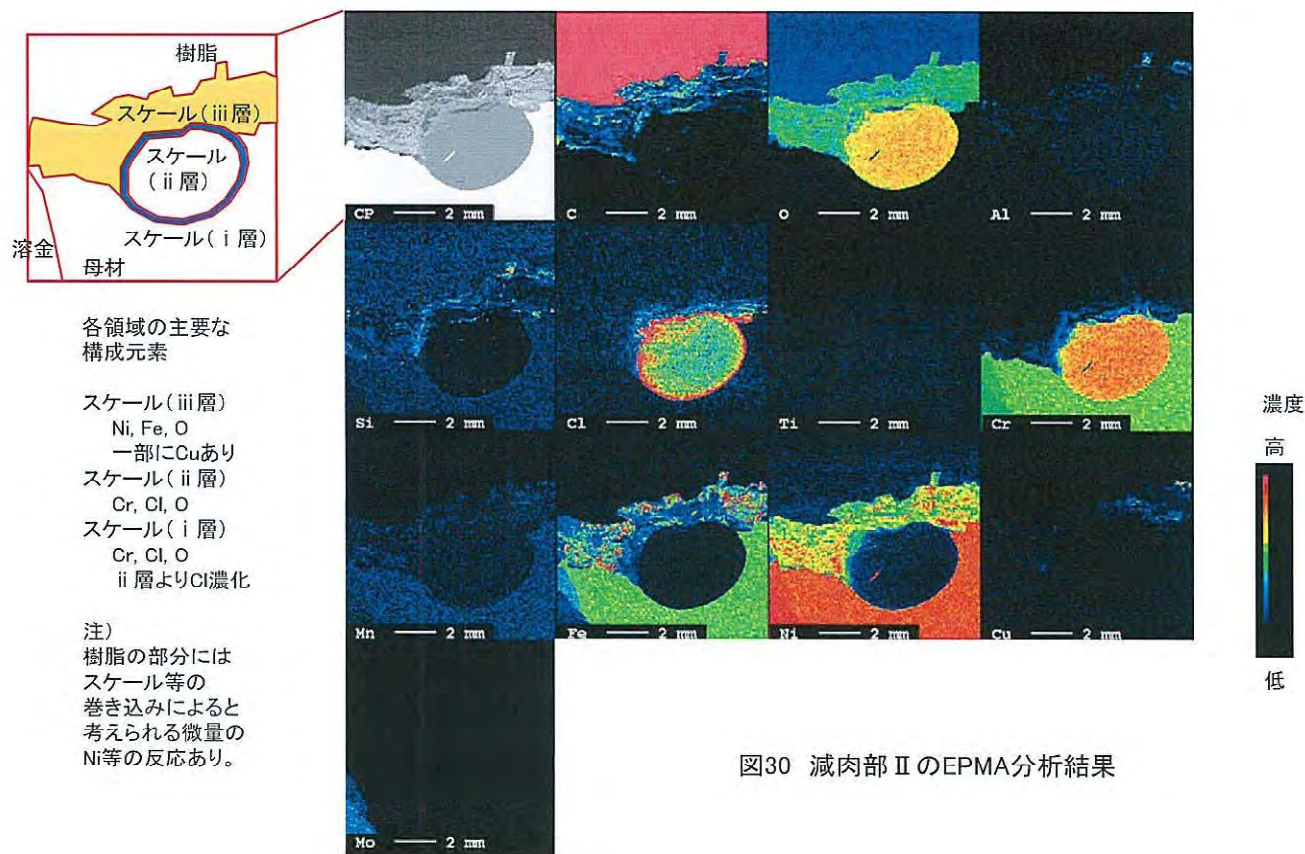
図30 減肉部ⅡのEPMA分析結果

1. 減肉部のスケールは多層構造になっていました(図29)。
2. EPMA分析の結果, スケールは3層に大別され, 主要構成元素:Cr, Cl, Oの i 層及び ii 層と, 主要構成元素:Ni, Fe, Oの iii 層が認められました(図30)。
3. これらの層は, 分布状況から i 層及び ii 層が内層, iii 層が外層に対応すると考えられ, 大きな減肉をもたらす要因は内層の形成に伴うClによる酸性域での腐食と考えられました。
4. なお, i 層と ii 層は構成元素に大差が無く, また, ii 層を覆うように i 層が形成されていることから, 脱水・乾燥時形成された可能性が考えられました(図30)。
5. また, 内層形成(Cl濃縮)の初期要因として, 堆積物の形成に伴う隙間腐食的な要素が推測されました。

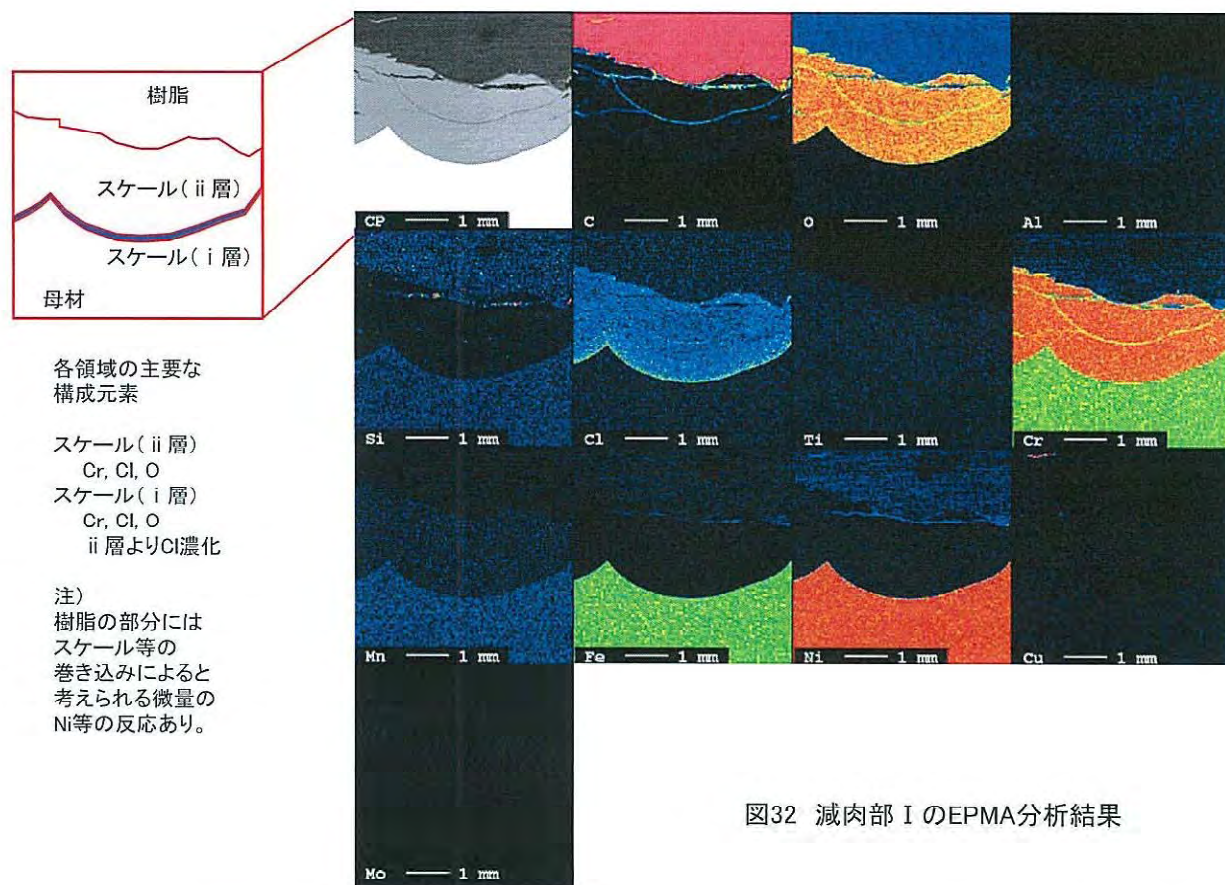
図32 減肉部 I のEPMA分析結果

1. 減肉部のスケールは2層構造になっていました(図31)。
2. EPMA分析の結果, 2層のスケールは何れも, 主要な構成元素はCr, Cl, Oで, i層(母材側)はii層に比べてClが濃化していました(図32)。
3. また, 母材の構成元素であるNiやFeの明瞭なスケールは認められませんでした。これは前項(減肉部 II)の分析結果を考慮すると, 本項分析位置(減肉部 I)では内層スケールのみが残存し, 外層スケールが脱落等により散逸しているものと考えられました。
4. Clの濃化が認められることから, 大きな腐食減肉は局所的なClの濃縮による酸性域での腐食によるものと推測されました。

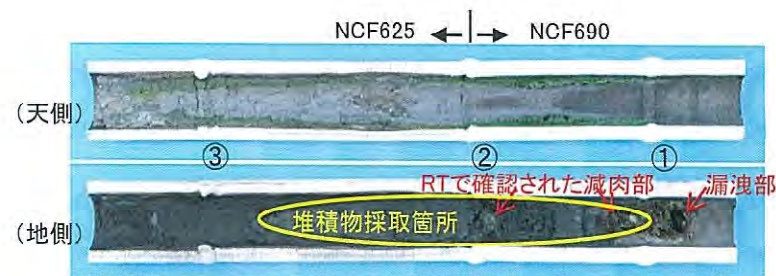
図33 堆積物採取箇所

1. 堆積物は地側の減肉部近傍から採取しました(図30)。
2. 堆積物中には明瞭にCuが多く含まれていました(図32)。Cuはスラリに起因するものと考えられ、当該部は反応器内部の一般部とは異なる堆積物の形成状況であった可能性が考えられました。
3. CuはCu²⁺イオン等の還元反応により、ステンレス鋼の孔食を促進することが知られており、当該部においても同様の現象により、局部腐食が促進された可能性が考えられました。

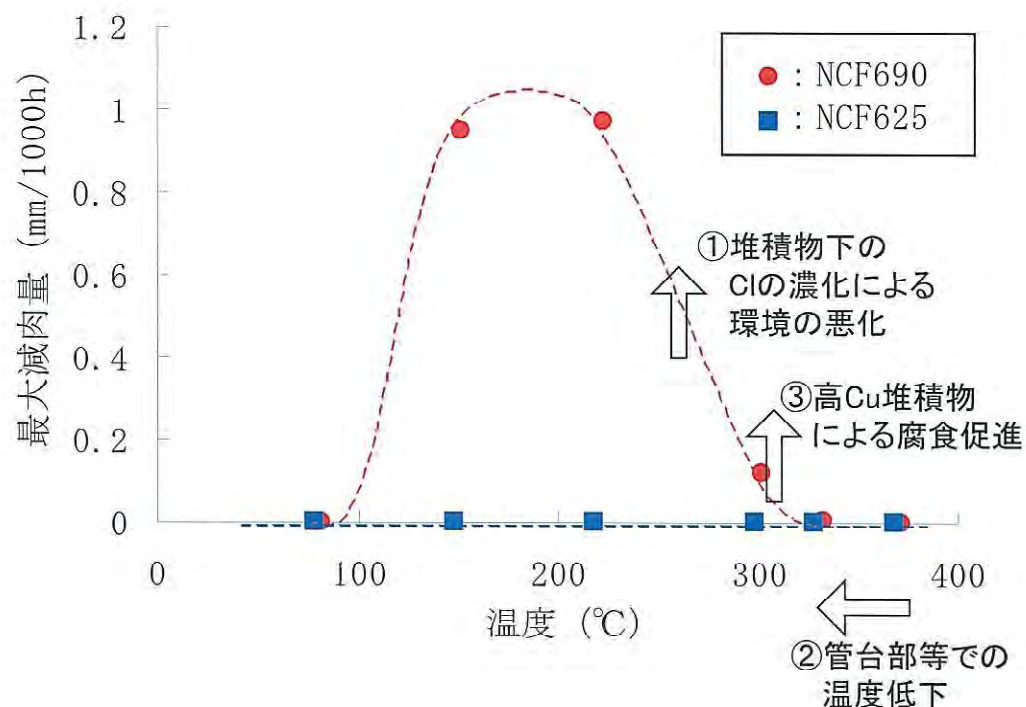
反応器管台等で生じる局部腐食は、内層でClの濃化が生じることで生じる酸性域の腐食と考えられる。
基本的な材質毎の腐食感受性に関する温度依存性は、下図で示されるものと考えられ、以下の特徴がある。

・NCF690はNCF625に比べて、腐食感受性が高い。

。NCF690の腐食感受性は温度依存性が大きく、300℃程度から急激に低下し、370℃では顕著な腐食感受性を持たない。

- ① 実機環境は堆積物下のClの濃化が考えられるため、下図の試験環境より厳しくなっている可能性がある。
 - ② 管台部は配管側からの冷却等により温度が低い可能性がある。
 - ③ 特異事象として、スラリー投入配管ではCuが高濃度に存在しており、これによる腐食の促進現象も考えられる。
- ①～③の事象が重畳することで、
今般のスラリー投入管台部漏洩に
至ったものと推定される。
