平成 26 年 10 月 7 日
環境安全委員会

東京 PCB 廃棄物処理施設の操業状況について

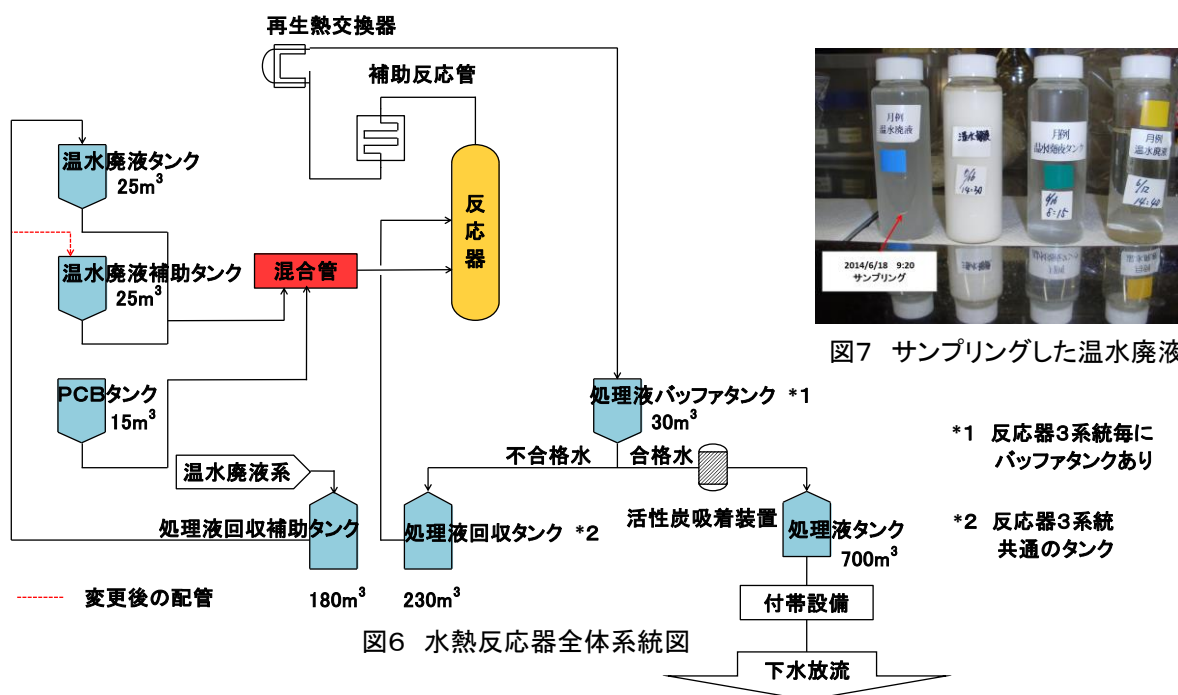
定検終了に伴い No. 1 水熱反応器を平成 26 年 6 月 11 日に先行稼働したが、6 月 15 日より、水熱酸分解後の処理液 PCB 濃度が自主管理目標値 (0.0015ppm) を繰り返し超過したため (0.0025~11.241ppm)、当該反応器を 6 月 28 日に停止した。6 月 24 日に No. 2 水熱反応器において PCB 処理を開始したものの、No. 1 水熱反応器からの多量の不合格水の発生により、No. 3 水熱反応器の立ち上げができなかった。当事業所の通常操業継続には水熱反応器を少なくとも 2 基稼働している必要があるため、前処理への営業物の新規投入を 6 月 26 日より 7 月 16 日まで停止し、営業物の搬入についても一部調整を行った。

直接の原因は、温水廃液タンク (PCB 濃度が通常数百 ppm の水系排水を貯める) に滞留していた乳化状物質 (数~数十%の PCB 濃度) が水熱反応器中に入って処理のバランスが崩れ、処理液中の PCB 濃度が上昇したためである。

当タンクの上流にある処理液回収補助タンク内にもこの乳化状物質が大量に存在したことから、通常、処理液回収補助タンク内で 3 層に分離して存在する PCB (下層)、水+IPA (中間層)、NS100 (上層) をビーカーテストにより混合したところ、今回と同様の乳化状物質が生成されることが確認された。また、今回定検に先立ち、処理液回収補助タンク中間層の抜き出しを行い、その後、液中切断装置の蒸散防止用水約 5t を当タンクに送水しており、加えて PCB (下層) の抜出が本年 1 月以降実施されていなかった。

これらのことから、今回の乳化状物質は処理液回収補助タンク内で 3 層が混合した結果、生成されたものと考えられる。混合が起きた原因は、下層 (PCB) と上層 (NS100) が想定以上に厚くなった状況下で中間層 (水+IPA) を抜き出し下層と上層が近づいたところにタンク上部から投入された液中切断装置からの排水がタンク内残液を叩いたために生じた攪拌効果によるものと推定している。

再発防止として、今後は乳化状物質が生成されないように処理液回収補助タンク内の下層

(PCB)の定期的な抜出を徹底するとともに、処理液回収補助タンク内の中間層（水+IPA）が十分な厚みで維持されるように適切なタンクレベルの管理をしていくこととする。さらに乳化状物質が万が一生成されて温水廃液タンクに送液されても反応器への投入を防止でき来る様、温水廃液タンクと温水廃液補助タンクを交互に入れ替えができる様に今回配管を改造し、各タンクの PCB 濃度等を測定した上で反応器に投入するバッチ管理を行うこととした。

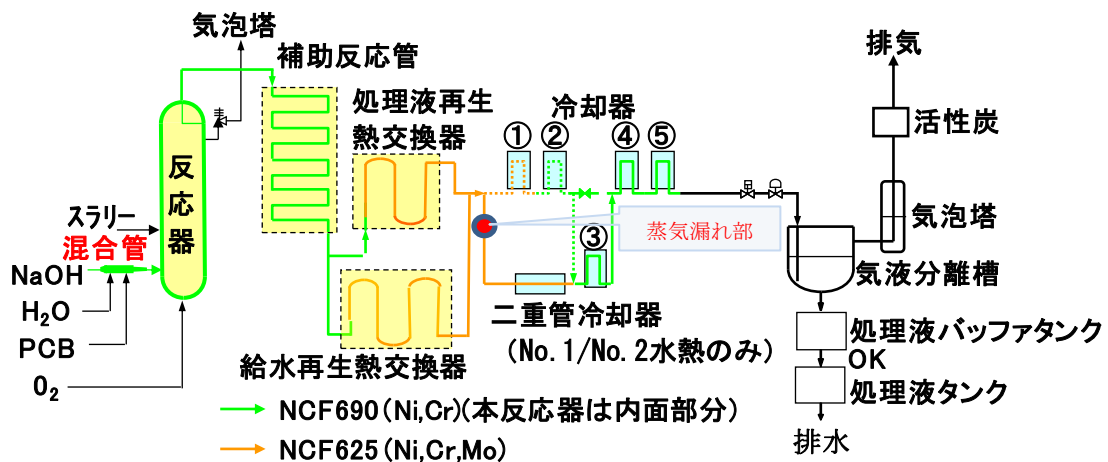
図8 水熱分解設備配管模式図

平成 26 年 7 月 18 日、No. 2 水熱分解設備再生熱交換器出口連絡管に液だれ跡を発見したことから配管保温材を外して点検した結果、保温材の固着とその部分から時折見えるか見えないかのわずかな蒸気が漏れているのを確認した。直ちに PCB 運転から油運転に切り替えるとともに作業環境測定を実施したが、PCB 濃度は定量下限値 ($0.0005\text{mg}/\text{Nm}^3$) 未満であったことから(作業環境基準： $0.01\text{mg}/\text{Nm}^3$)、保温材を一旦復旧して監視を強化した。その後、状態に大きな変化は認められなかったが、安全確保の観点から、No. 2 水熱分解設備を停止して、今回の蒸気漏れ部位のみならず、再生熱交換器の全出口連絡管の FS(ファイバースコープ)と UT(超音波)による検査を行った。

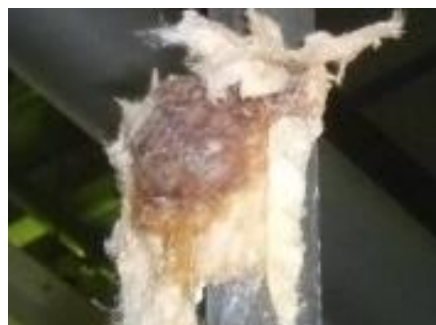
図10 水熱分解設備配管蒸気漏れ箇所拡大

連絡管を 5 箇所切断して行った FS 検査の結果、管内面はスケールが堆積した部位と一般的な赤茶色の部位に明確に分かれており、今回の蒸気漏れ部位にはより多くのスケール堆積が認められ

た。スケール堆積部位の UT 検査を行ったところ、蒸気漏れ部位は設計肉厚 6.4 mm (tsr (必要最小肉厚) : 2.6 mm) に対して 3.9 mm まで減肉して SCC (応力腐食割れ) が発生しており、また、他のスケール堆積部位についても減肉が確認された。4.2~4.4 mm まで減肉していた 3 箇所については、次回定検までに SCC が発生するリスクがあるとして、蒸気漏れ部位とあわせて新たな配管に取り替えた。

今後は No. 1 と No. 3 の再生熱交換器出口連絡管を No. 2 と同様に検査するとともに、半年後に再度 No. 2 の UT 検査を行って、より正確な減肉速度を算定することとしたい。これらの結果を踏まえて、より安全な保全計画を策定する。

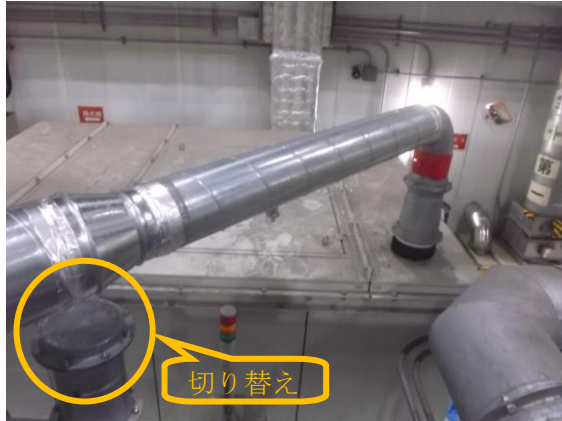
図15 排気系統をコンデンサGB系統へ変更

平成 26 年 7 月 24 日にコンデンサ予備洗浄系統排気の PCB 濃度「高々」警報が発生した。警報直後に 5F 上の排気チャンバー室にある当該排気口を塞ぎ、排気のオフラインサンプリングを実施したところ、定量下限値 (0.0005mg/Nm³) 未満で外部環境への影響はなかった。

発生日時	OLM値	推定原因	主な対策
7月24日 (木) 15時35分	0.0115 mg/Nm ³	<p>当該局所排気装置はコンデンサ解体系とトランスコア解体系の2系統の排気をしているが、PCB濃度高々となった時間帯に稼働していたのはトランスコア解体系の木材破碎装置のみであり、この作業が原因であると特定した。</p> <p>木材破碎装置は、トランスのコアに含まれる木材やプレスボードを破碎する装置で、今年度から本格的に処理を開始していたが、解体前洗浄後の部材であることから高濃度の排気が発生しないとの想定で排気処理していたが、その後の部材別 PCB 含有濃度の分析結果は 7.9%~37%の高濃度であった。また、装置内の気相 PCB 濃度は投入量を増やして連続運転した場合に温度上昇と共に増加することが確認された。</p>	<p>① 木材破碎装置の排気処理先をコンデンサ予備洗浄系統から排ガス処理能力のより高いコンデンサGB系統へ変更した。</p> <p>② コンデンサGB系統につなぎ込む前段で、新たに小型の活性炭フィルタを追設した。 (①②共に7月31日工事完了)</p> <p>③ 木材破碎処理の処理時間を現状の時間無制限から1時間以内とし、装置温度を現状の70度で設定している装置停止機能を50度に見直し、作業員が常に温度の監視を行い50度未満で運用することとした。</p>

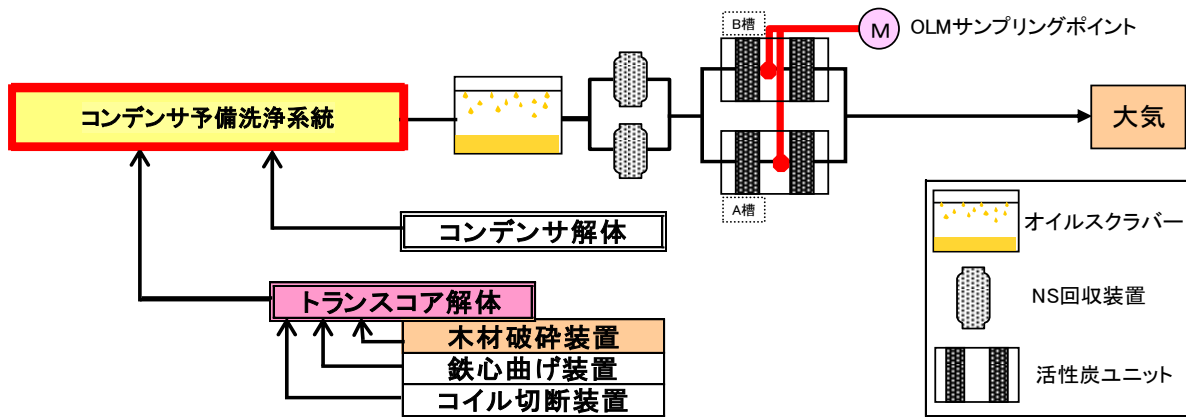
図17 排気系統模式図

東京事業所では、排気中の PCB 濃度を活性炭槽中間部のオンラインモニタリング (以下 OLM) で測定・監視を行い、濃度が排気出口の環境保全協定値である 0.01mg/Nm³ 以上になった場合は PCB 濃度「高々」警報を発報、インターロックが作動、同系統の機械設備及び排気ファンが停止となる。

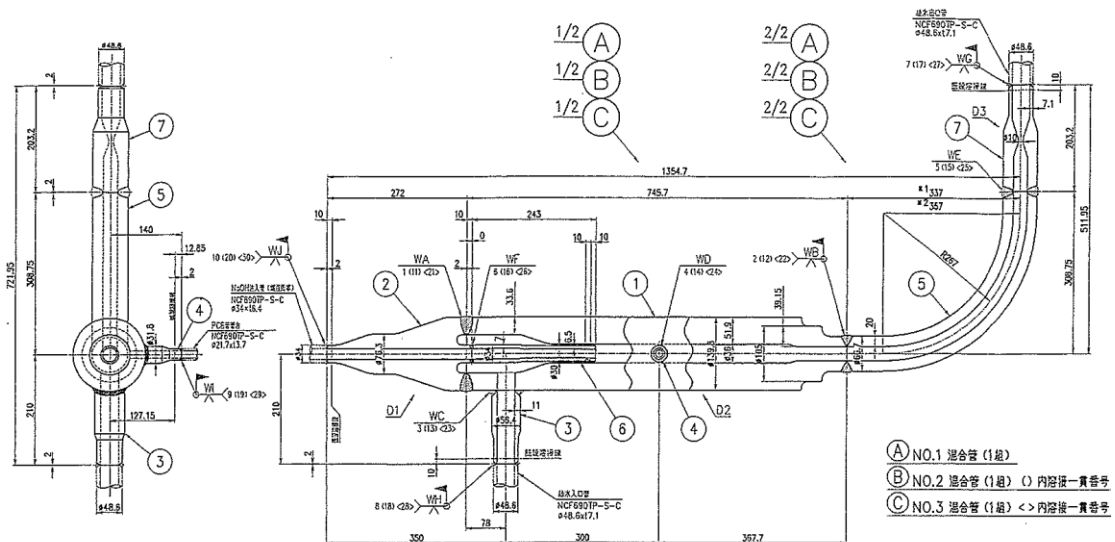
図18 新型混合管

平成25年度の定期点検時肉厚測定により、本年の定期点検時には、水熱分解設備の混合管の更新を行う予定としていたが(No.2については調査結果により判断)、測定の結果3基全てについて肉厚を増した新型混合管に更新した。

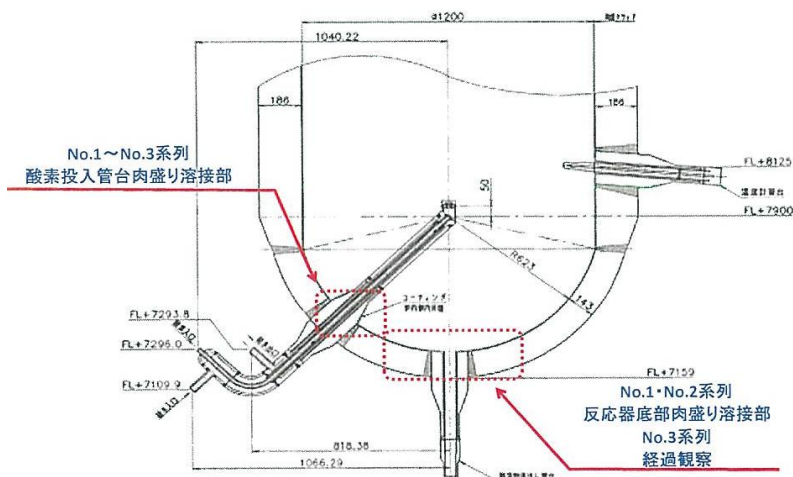
図20 減肉及び肉盛り補修部位

平成 25 年度の定期点検で No. 1 水熱と No. 3 水熱の反応器底部（酸素投入管台及び残渣物拔出管台の鏡板）で減肉が認められ、肉盛補修し経過観測としたが、平成 26 年度の定期点検では補修部位で減肉が再発生し、加えて No. 2 水熱反応器の同部位でも減肉が発生したことを確認した。

3 基の全てで、同一部位が減肉したことから再現性のある共通現象であると判断し、原因を検討するとともに、3 基の肉盛補修と腐食の著しかった No. 2 水熱反応器の酸素投入ノズルの交換を行った。

これら減肉は平成 24 年度の定期点検までは一切確認されておらず、運転状況に変化があったかどうか確認したところ、平成 24～25 年度の 5 塩化 PCB 換算濃度の平均値が平成 21～23 年度の平均値と比べ 10%以上増加しており、また、反応器底部の温度を維持するためのヒーターを故障等により平成 23 年 8 月から全ての運用を停止していた。

しかし、これらの運転状況の変化のみでは今回の現象(特定管台の鏡板周囲のみでの減肉)を説明できず、酸素投入ノズルの腐食が影響しているのではないかと推定している。これは来年度の定検でノズル交換した No. 2 水熱反応器と他の器の減肉状況を比較することにより、ある程度判定できると思われるが、塩素による減肉の特徴(局部減肉)を示しつつ、それを誘引する明確な堆積物(ドーム状のスケールや銅)が認められないこと等もあり、原因の完全な特定は現在のところ困難と考えている。

但し、今後引き続いて実施する定期点検等での検査によって、減肉部位やその速度等をより正確に把握し、その結果に基づいて実施する定期的な肉盛り等の補修で、安全かつ安定した稼働は可能と判断している。

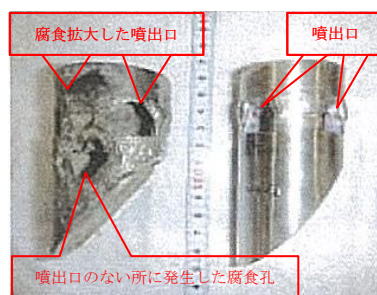
図23 ノズル先端腐食状況
(左は腐食した No.2 ノズル、右は新品)
