平成 27 年 3 月 23 日
第 33 回環境安全委員会

東京 PCB 廃棄物処理施設の操業状況について

(1) 水熱分解設備 No.1 再生熱交換器出口連絡管からの蒸気漏れ

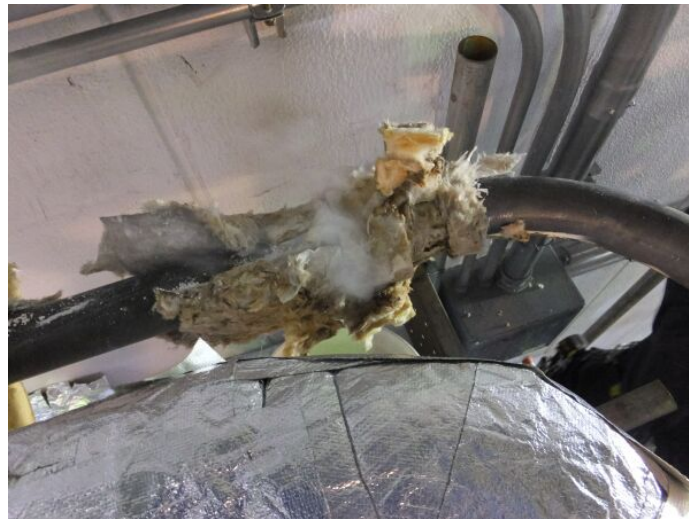
平成 26 年 10 月 29 日、熱交換器室で作業を行っていた担当者が、No. 1 水熱分解設備再生熱交換器出口連絡管からの液だれを発見し、配管のカバー及び保温材を一部外して調査したところ、曲管部の溶接部付近から蒸気漏れが発生していることを確認した（図 6・7 参照）。

直ちに設備停止工程へ移行するとともに作業環境測定を実施したところ、PCB は検出されず、定量下限値（0.0005mg/Nm³）未満であった（作業環境基準：0.01mg/Nm³）。再生熱交換器出口連絡管は反応器や補助反応管で PCB を分解した後の蒸気を冷却器に送る管で、漏洩した蒸気は PCB 卒業基準を満たした水蒸気（同日の 6:39 と 12:40 の分析結果はいずれも判定基準 1.5ppb 以下の 0.3ppb であった）で、作業環境への影響はなかった。

図6 蒸気漏れ状況

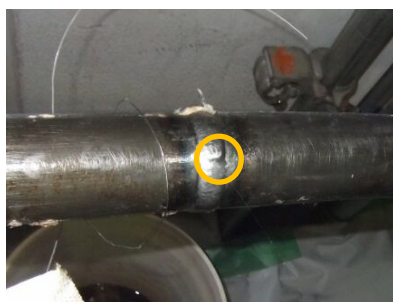
漏れ箇所は溶接部(ビード上)で(図8参照)、管内面には局部スケールが付着して減肉が生じており(図9参照)、微小な貫通孔(冷却後の浸透探傷検査(PT)で検出されなかった)が応力腐食割れ(SCC:溶接や加工(プレス成形、曲げ等)による残留応力及び使用時にかかる外部応力が加わった状態で腐食環境に置かれたとき、腐食環境にない場合より急速に亀裂が発生、成長し、最終的には破断にまで至る現象)によって発生しており(図10参照)、これまで確認された応力腐食割れと同様の機序で発生したものと思われる。

図8 漏れ箇所(ビード上)

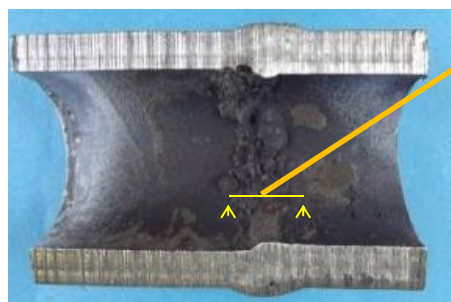
図9 漏洩箇所断面(切断部)

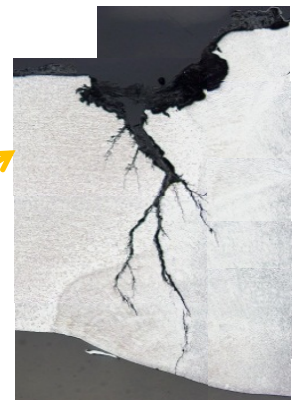
図10 SCC発生断面

今回の漏れにより、前回の委員会で報告した実施時期を前倒しして、No.1水熱分解設備再生熱交換器出口連絡管の総点検を行った。

まずはファイバースコープ(FS)による全管の目視検査を行った。その結果、付着物等及び減肉が確認された部位(図11・図12参照)については、さらに超音波探傷検査(UT)によって減肉量を計測した。UT検査により減肉量が基準値(直管部:2.2mm、溶接部周辺:2.0mm)以上に進行した部位については次回定期点検までにSCC発生リスクがあると判断して新たな配管に取替えた。また、今回の漏れ箇所でもある溶接ビード部(左右10mm程度含む)は、超音波探傷検査(UT)の実施が困難であることから、付着物等の除去を行い、減肉が確認された場合はその程度にかかわらず全て新たな配管に取り替えた。なお、図13のように一様なスケールで覆われた部位には、これまで実施のスケール除去後の詳細調査で減肉は認められていない。

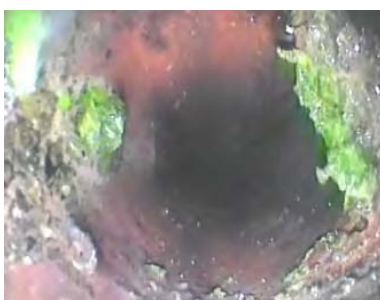
図11 付着物等存在部

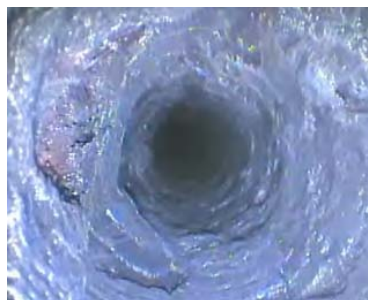
図12 減肉部

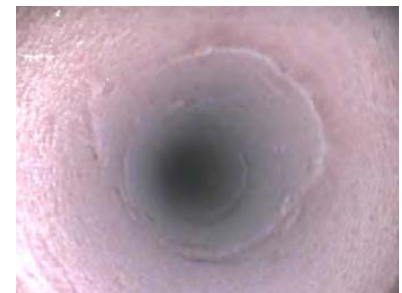
図13 一様なスケール部
