## 水熱分解設備の腐食防止の追加対策案について

## 1. はじめに

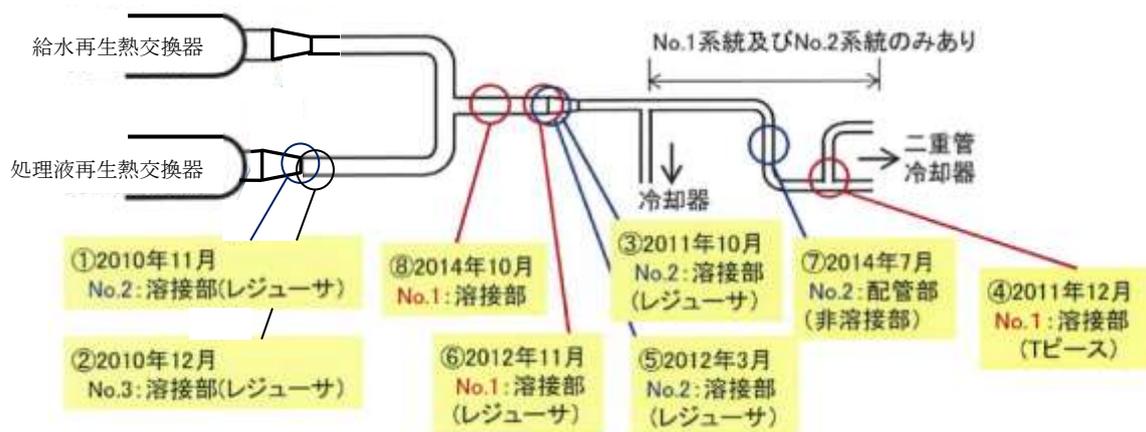
図-1 再生熱交換器の出口連絡管の漏洩発生状況

水熱分解設備の再生熱交換器出口連絡管での漏洩トラブルは、平成 22 年 11 月（2010 年）に発生して以来、No.1 系で 3 回、No.2 系で 4 回、No.3 系で 1 回発生している。いずれも原因は応力腐食割れ（SCC）[以下 SCC と称する]と想定される。現在は、再生熱交換器出口連絡管の腐食防止対策として、全面更新工事を「配管ルートの見直しによる配管長の短縮化」や「配管径の統一による継手の削減」、「溶接箇所個所の低減」等を含めて実施する準備の段階である。[東京事業部会 平成 26 年度第 2 回 H27. 1. 14 報告内容]

これまでの SCC による漏洩箇所は、処理液再生熱交換器出口連絡管及び給水再生熱交換器からの連絡管との合流箇所以降である。一方、給水再生熱交換器出口では、SCC の発生がない。（図-1 参照 再生熱交換器出口連絡管 漏洩発生状況）

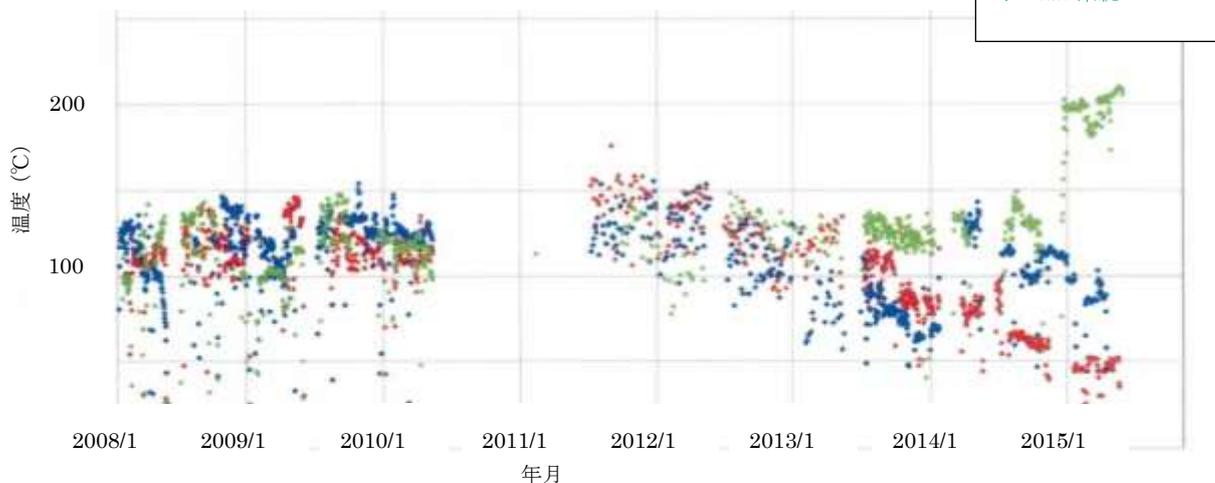
図-3 給水再生熱交換器出口 温度履歴解析

- ・ 給水再生熱交換器出口では、SCCの発生事例はなく、温度はおよそ 150°C以下で推移していた。  
(処理液再生熱交換器と給水再生熱交換器を流れる反応液バランスの変化により温度が変化している。)

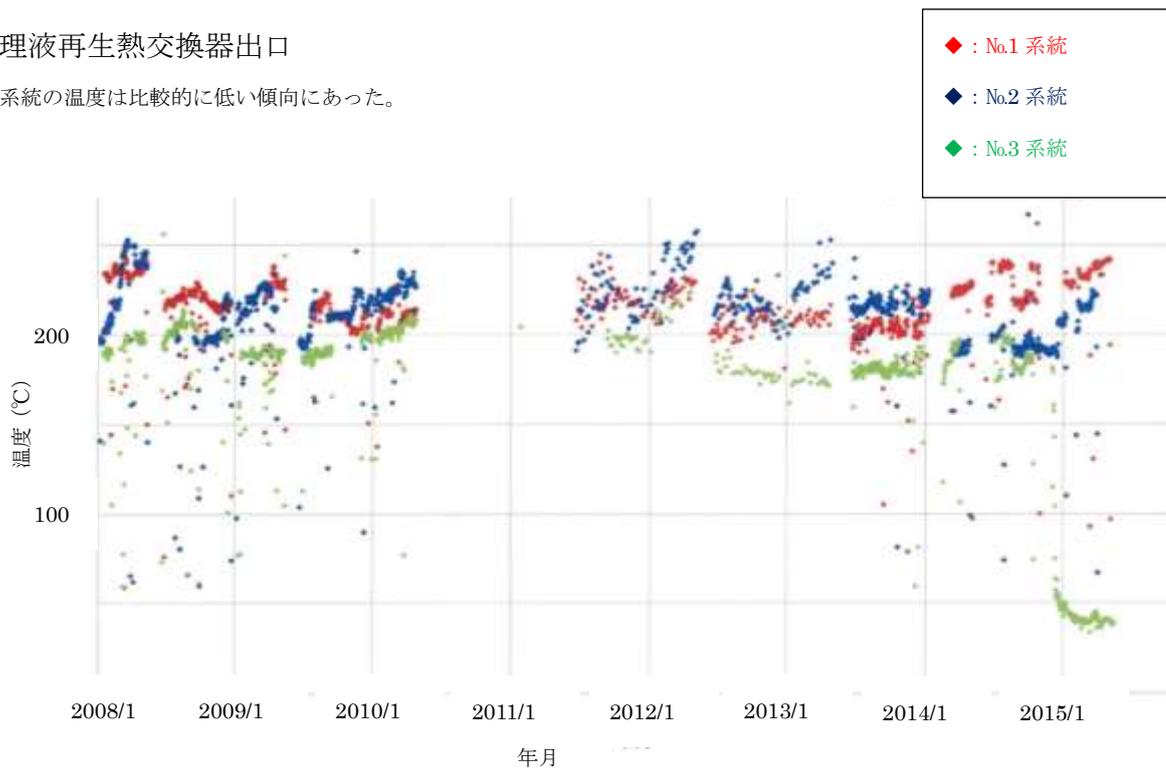
図-4 処理液再生熱交換器出口 温度履歴解析

- ・No.3 系統の温度は比較的低い傾向にあった。

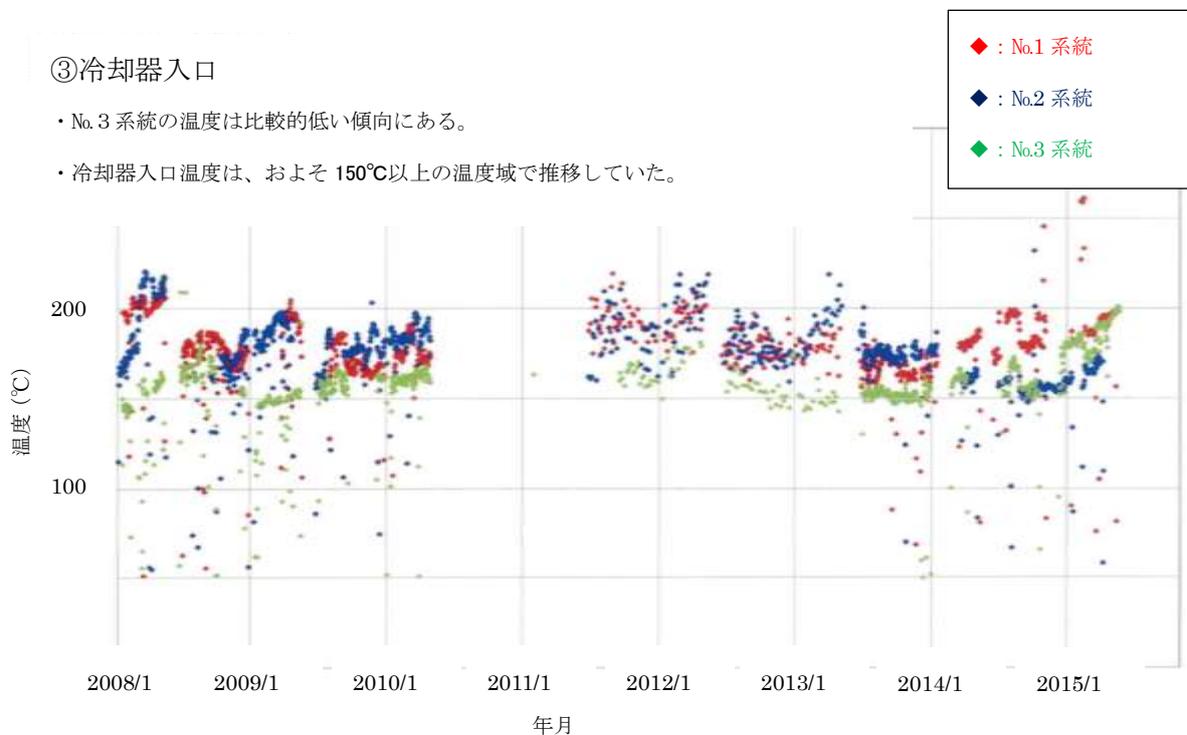
図-5 冷却器入口 温度履歴解析

- ・No. 3 系統の温度は比較的低い傾向にある。
- ・冷却器入口温度は、およそ 150°C以上の温度域で推移していた。

た、処理液再生熱交換器出口と冷却器入口温度において比較的低いNo.3系では、SCC発生がNo.1系及びNo.2系より少なくなっている。No.3系はスラリーを処理していないシステムでもあるため、堆積物等の要因も影響すると考えられるが、温度がSCCの発生に影響している可能性が考えられた。

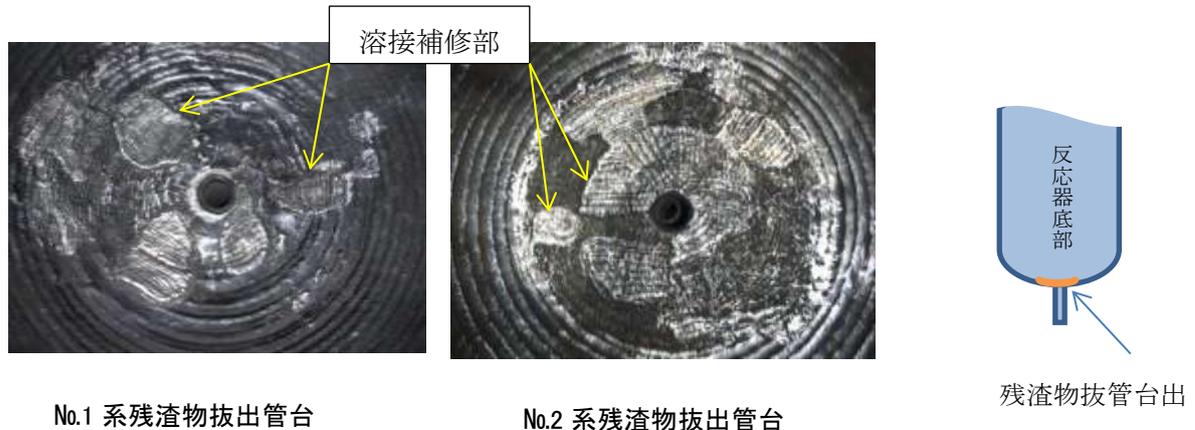
図-7 残渣物抜出管台の補修結果

平成 26 年度には、酸素投入ノズルの腐食が反応器底部の腐食に影響している可能性を考慮し、No.2 系の酸素投入ノズルの更新を行った。しかし平成 27 年度の点検結果では、腐食状況が改善されていなかったため、酸素投入ノズルの腐食は主要因でないことが分かった。今年度の点検結果では、No.3 系がNo.1 系及びNo.2 系に比べて減肉が比較的軽微であった。現在のところ、酸素ノズルの状況や反応器温度、スラリー処理の有無、堆積物などの系統ごとの腐食影響因子の差異は不明である。残渣物抜出管台の補修結果を図-7 に示す。
