水熱分解設備 スラリ供給配管の設置について

4月に発生した水熱分解系統排気のトラブルの原因は、スラリ供給配管内のスラリの堆積・閉塞にあると判明したが、当該設備の運転状況及び、閉塞状況調査結果を踏まえ、これまでのスラリ供給配管の問題点と、新たなスラリ供給配管設置に向けて今後必要となる改善策を以下にまとめた。

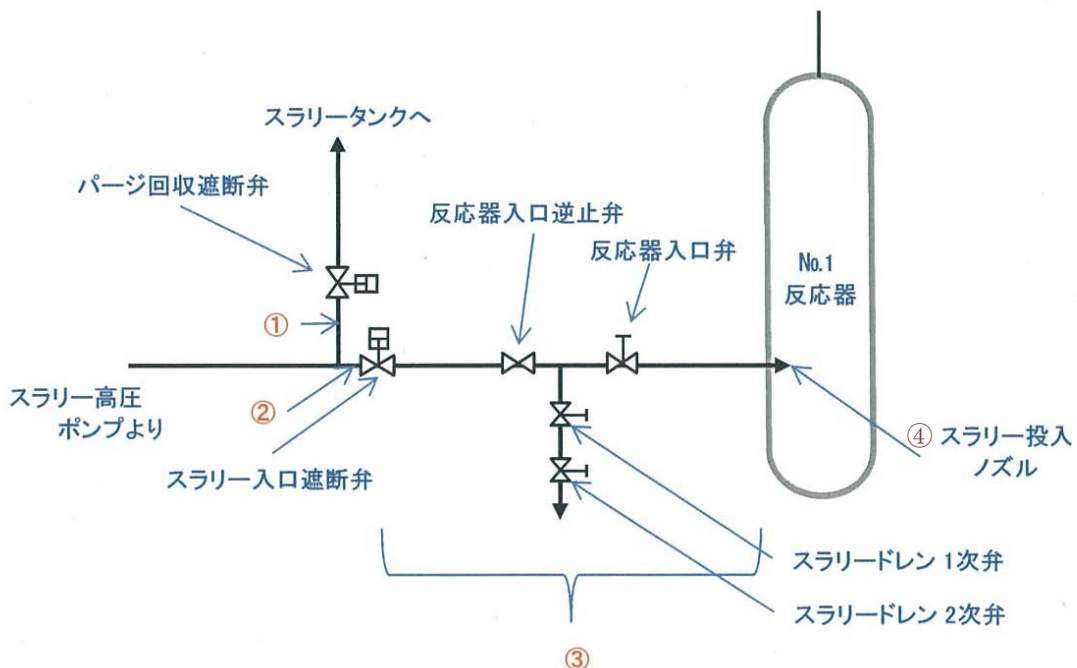
図－2 スラリー投入配管の概略

パージ回収遮断弁 （図-2の①）	スラリ入口遮断弁上流側 （図-2の②）	スラリ入口遮断弁下流側 （図-2の③）	スラリ投入管 （図-2の④）
No.1系	【堆積なし】	【堆積あり】 2mm程度の堆積を確認した。	【閉塞なし】 水平部に2～5mm程度の堆積を確認した。	【閉塞あり】 スラリ投入管先端部に20mmの硬い固まりで閉塞を確認した。
No.2系	【堆積なし】	【堆積あり】 1mm程度の堆積を確認した。	【閉塞なし】 わずかに付着はあったが固形物の堆積はなかった。	【閉塞なし】 固形物の堆積・閉塞はなかった。

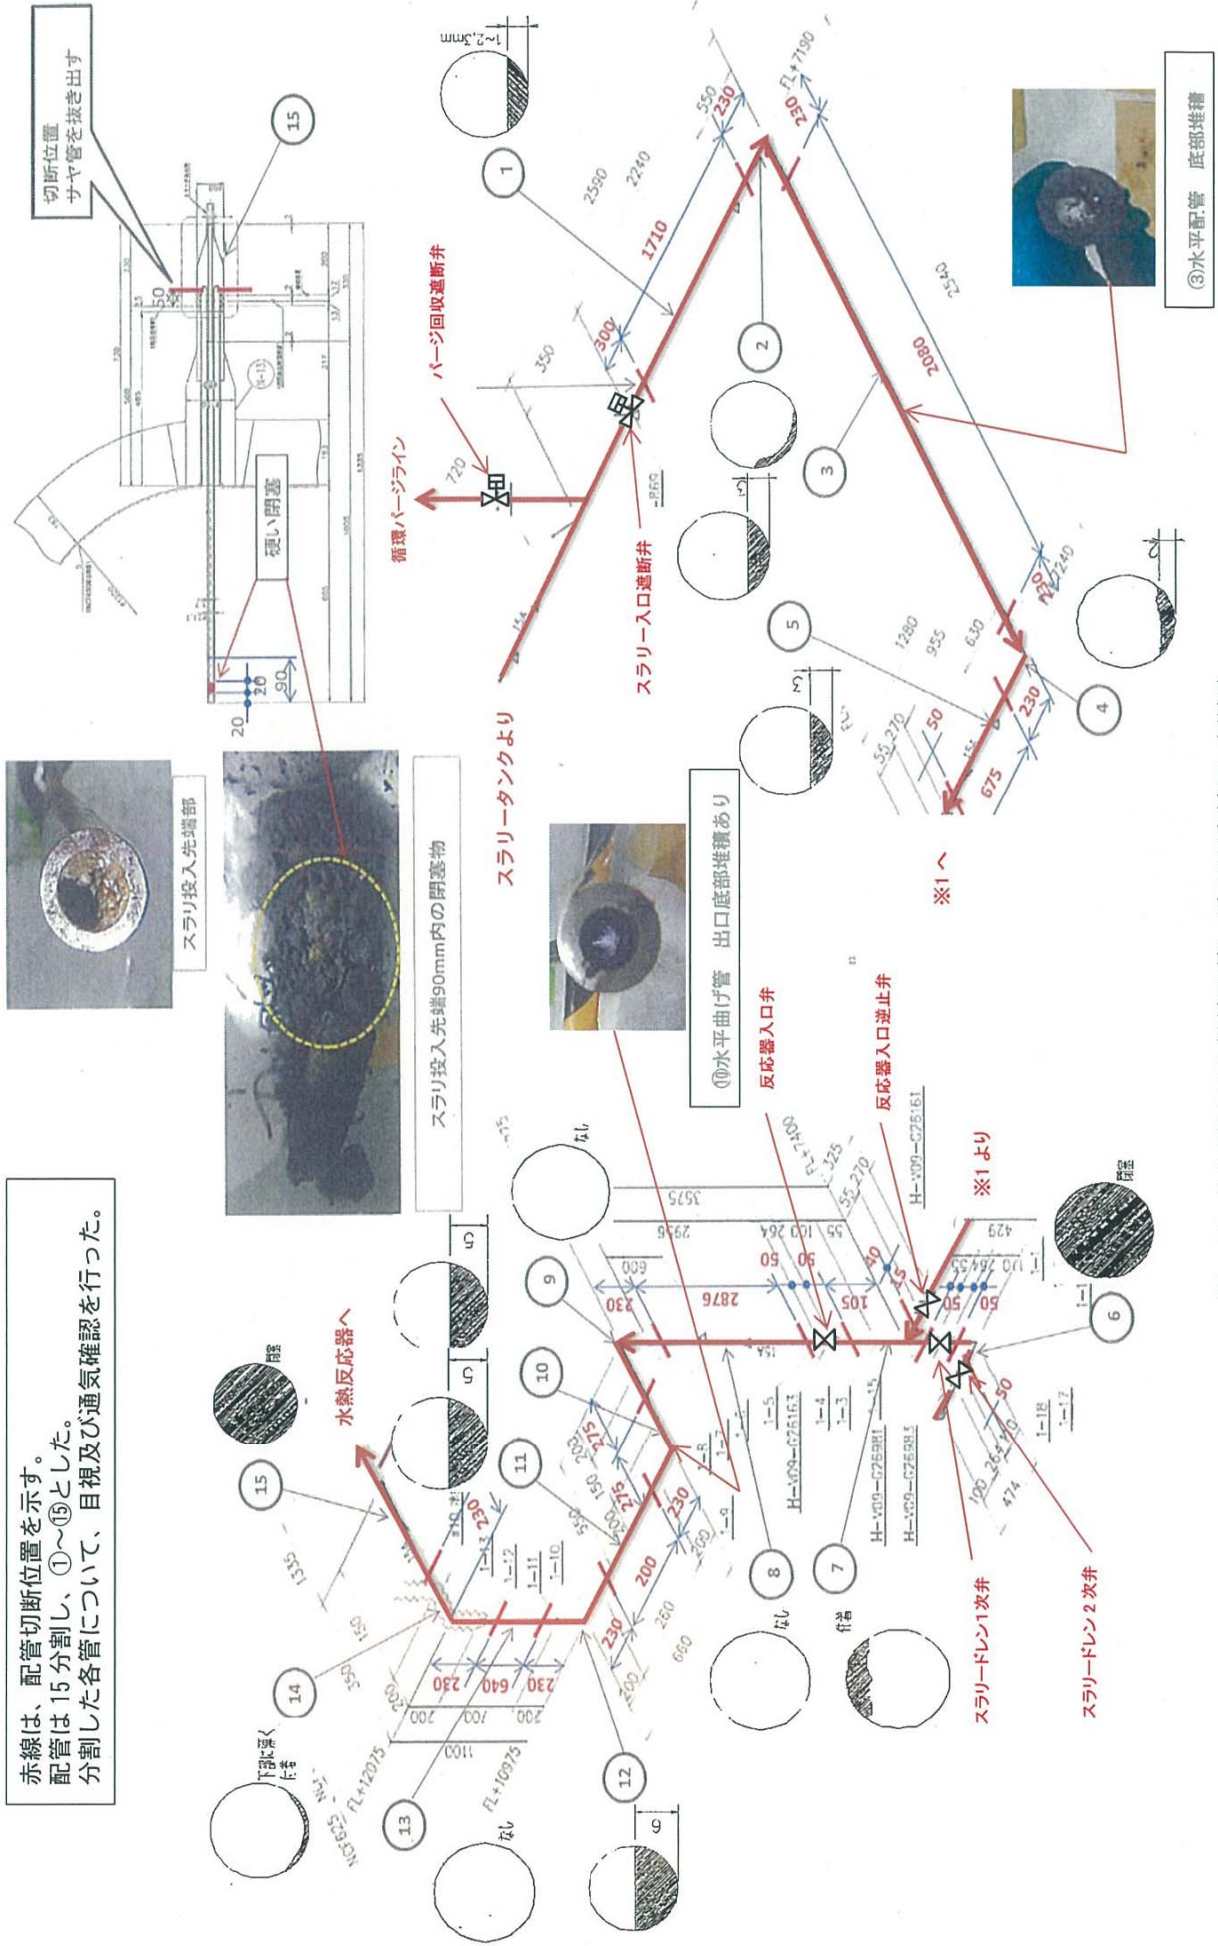
図-3 No.1系スラリ供給配管 詰り調査結果 (詳細)

上流側のスラリ入口遮断弁からスラリ投入管までの配管及び弁については、スラリの堆積はあるものの、詰り閉塞までに至っておらず通気を確認した。

スラリ投入管（図-2の④）は、通気が無かったため6分割に切断して内部状況を確認した結果、先端部に20mmの硬い固まりで閉塞を確認、その他の部位については、堆積物で詰まっており閉塞ではないが、管壁に隙間が1mm程度しかない物やφ2mm程度の貫通穴しかない状態でほとんど堆積物の詰まっていることが確認された。先端部の閉塞部は、ほとんど閉塞に近い状態であったが、少ない隙間や貫通穴で流量は出ていたが、前述の吐出圧力低下異常で停止して翌日の確認運転までの間に閉塞となったもの、と考えられる。図-5にスラリ投入管の閉塞状況（No.1系）を示す。

赤線は、配管切断位置を示す。
 配管は15分割し、①~⑮とした。
 分割した各管について、目視及び通気確認を行った。

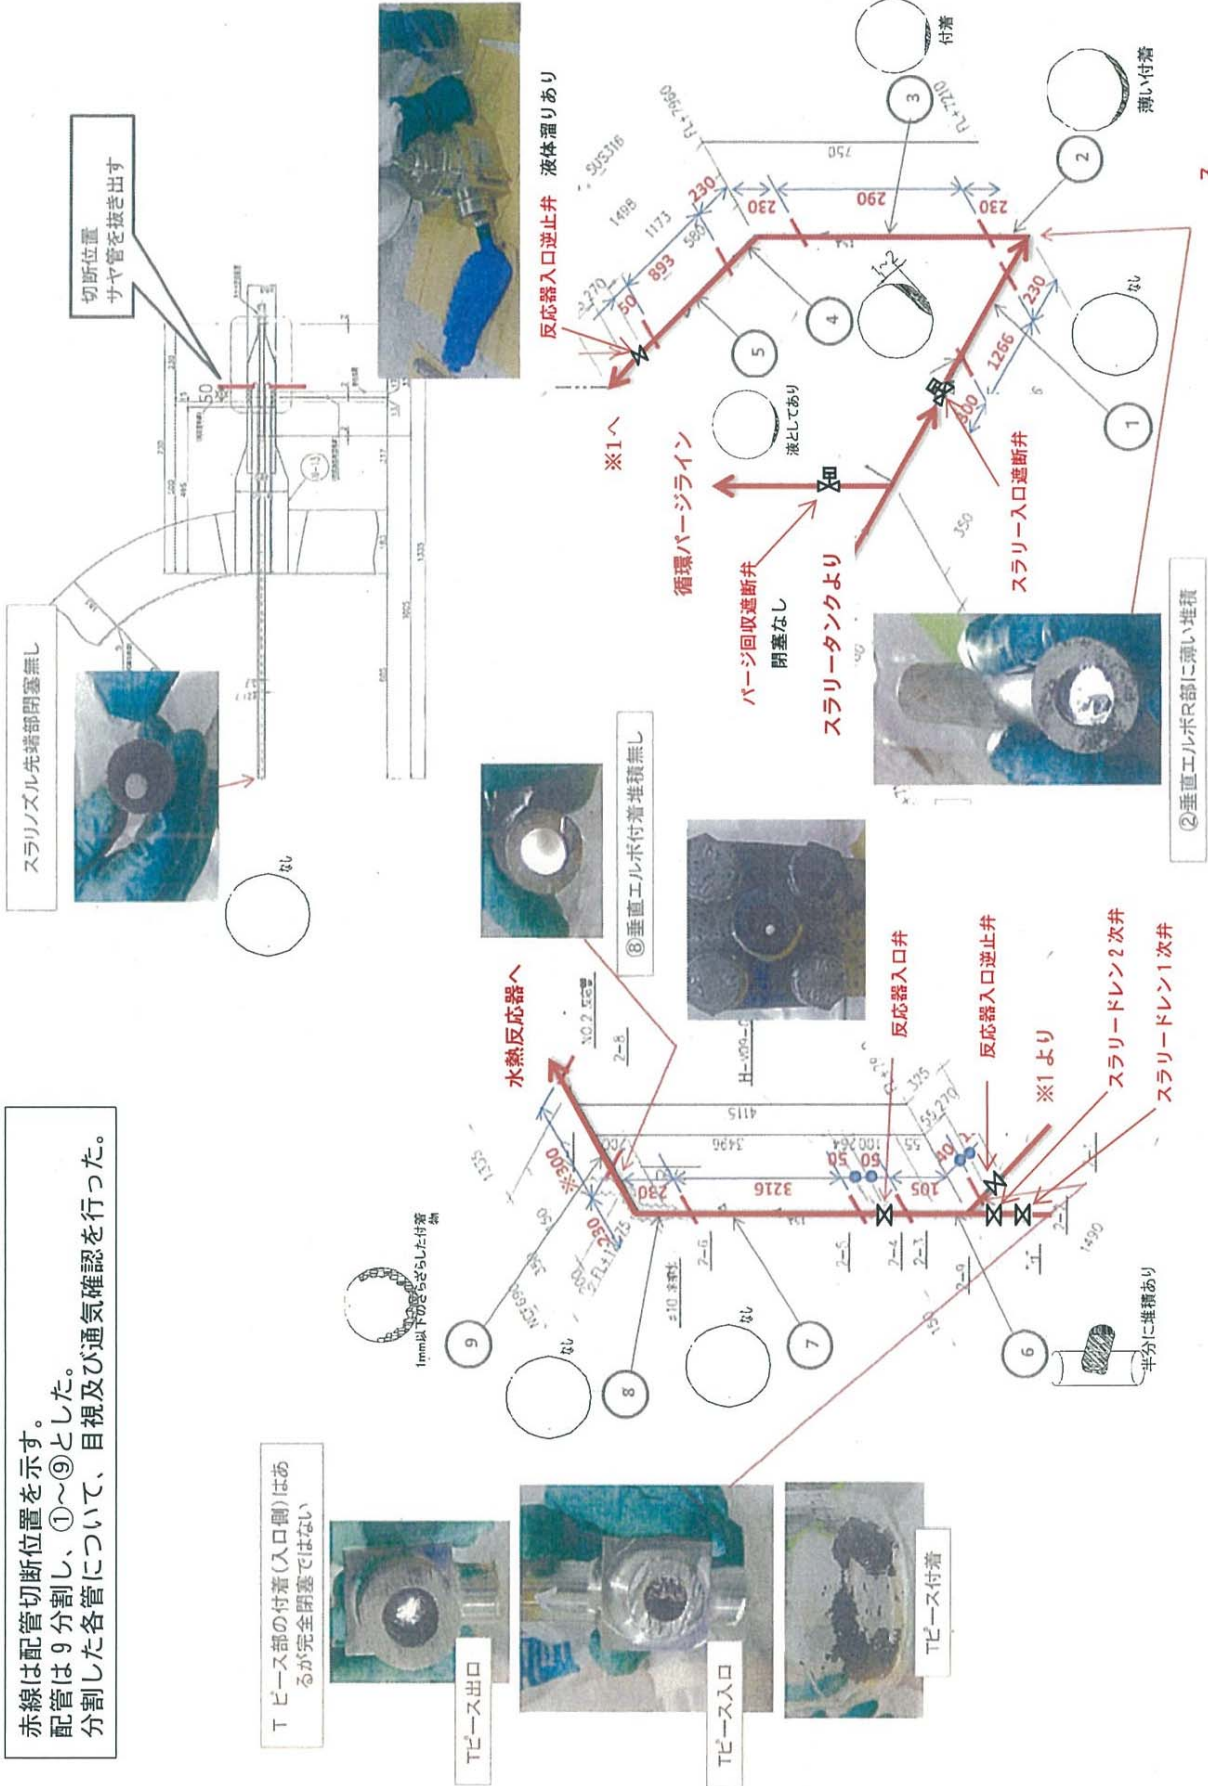
図-4 No.2系スラリ供給配管 詰り調査結果 (詳細)

No.1系に引き続き、No.2系のスラリ供給配管について、各部を切断して9分割とし、内部の詰まり状況の目視調査及び通気確認を実施した。（詳細は図-4参照）一部に堆積が認められたものの全体として堆積は進んでおらず、スラリの供給は確保されていた。

赤線は配管切断位置を示す。
配管は9分割し、①～⑨とした。
分割した各管について、目視及び通気確認を行った。

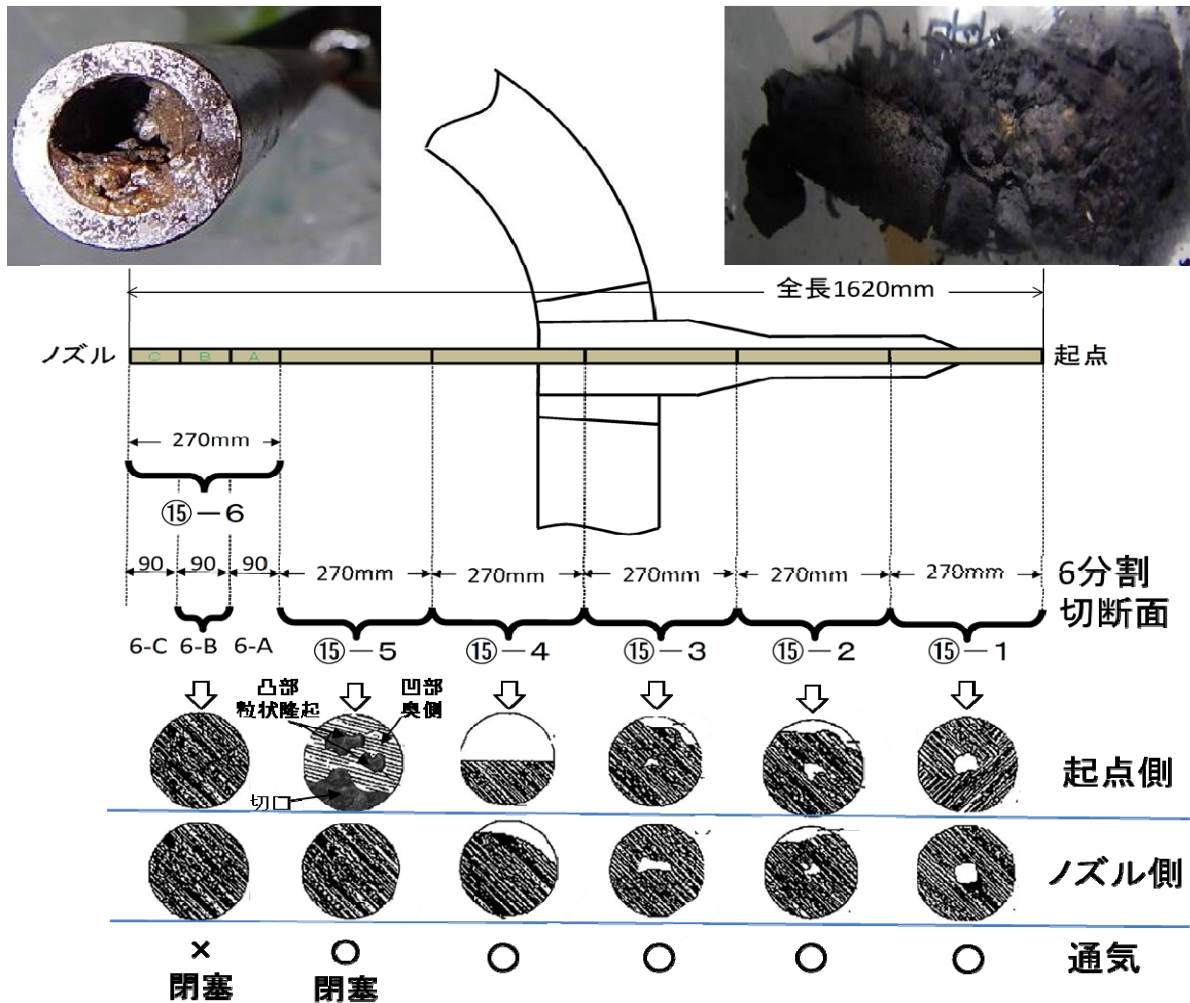
図-5 スラリ投入管の閉塞状況 (No.1 系)

なお、この閉塞物は、流動性を失って堆積したスラリ中の廃粉末活性炭である。

また、投入管先端部の硬い閉塞物については、水熱反応器内の高温・高圧環境下に長時間さらされていたために変質した可能性がある。

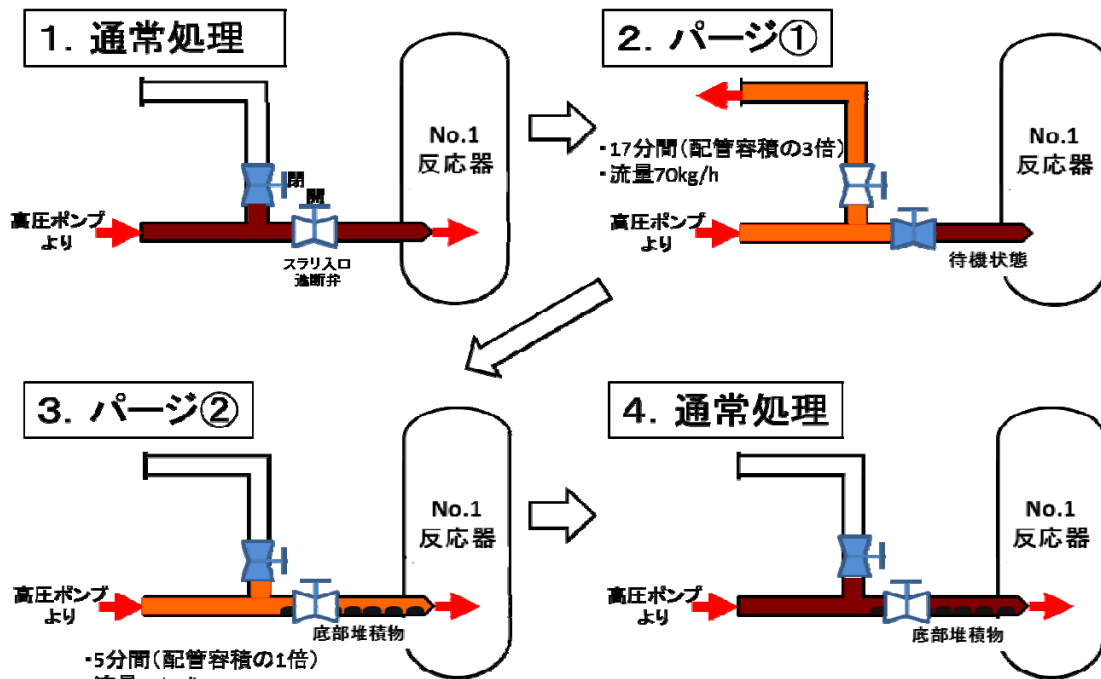
図-6 スラリ配管パージ状態

スラリ供給配管系の不具合について原因調査を行った結果、問題となる1系の配管等の堆積状況を見ると、スラリ入口遮断弁上流側には堆積がなく、スラリ入口遮断弁下流側には堆積が確認された。このことから配管内の堆積の違いは、パージの方法・内容に原因があると考えられる。

配管内のパージには、スラリ入口遮断弁～水熱反応器の管部では、反応器内で分解反応が起こることから油パージは最小限に抑えて行っていた。また、パージのタイミングの問題として、スラリ入口遮断弁下流側についてはパージ待機状態となる間にスラリの滞留・堆積の可能性があると考えられる。

このように、スラリ入口遮断弁の下流側に有効なパージが出来ていなかったことが、No.1系のスラリ投入配管の閉塞や配管内堆積の原因と考えられる。
