No. 1 水熱分解設備処理液の六価クロム濃度上昇及びその対応について

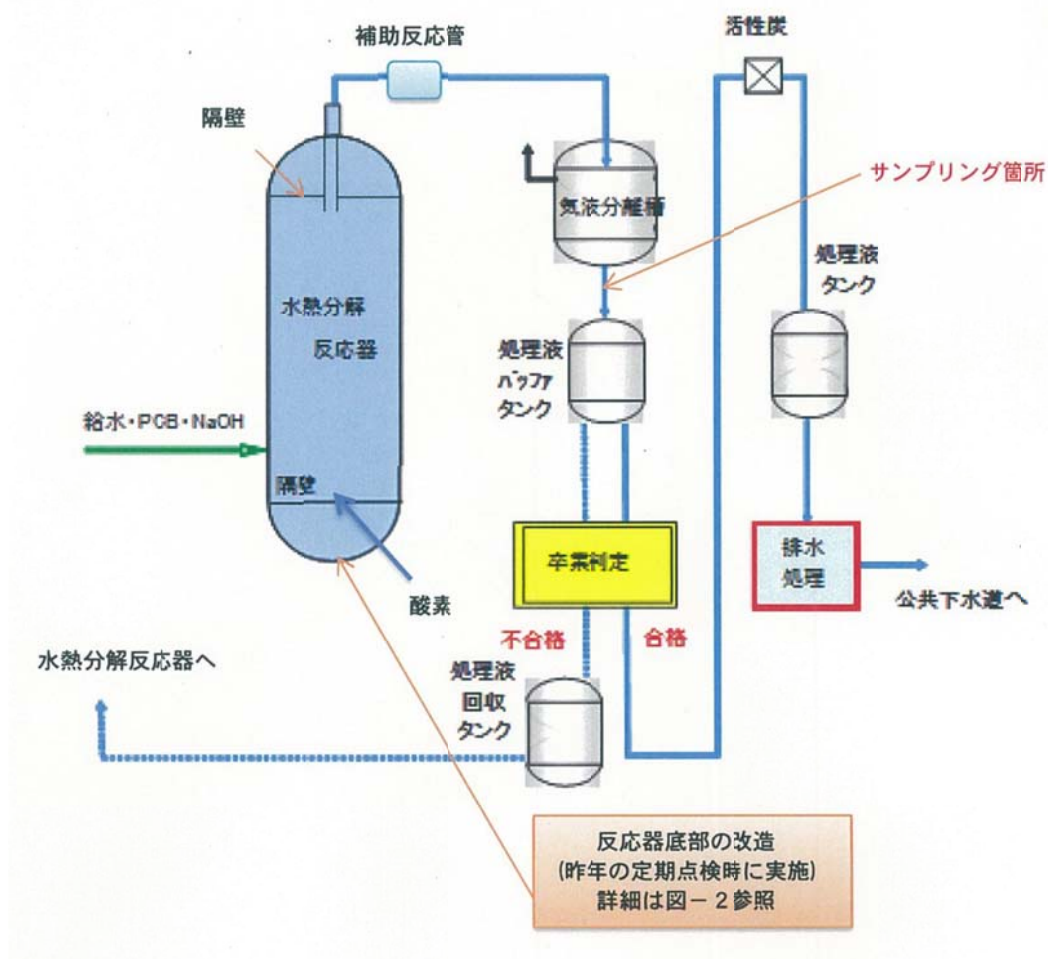
図-1 水熱分解設備処理水の流れ

No.1 水熱反応器は昨年の定期点検後の7月15日に立上げを行い、約一か月のPCB処理運転の後、PCB処理量調整のために8月22日に停止に入った。その後、再度運転を開始した直後の10月5日10時に、気液分離槽下部でサンプリングした処理液が黄色く変色しているのが発見され、測定により処理液中の六価クロム濃度の上昇が確認された。(通常の六価クロム濃度 1.4mg/l程度に対し、測定値は12mg/l) (図-1 参照)

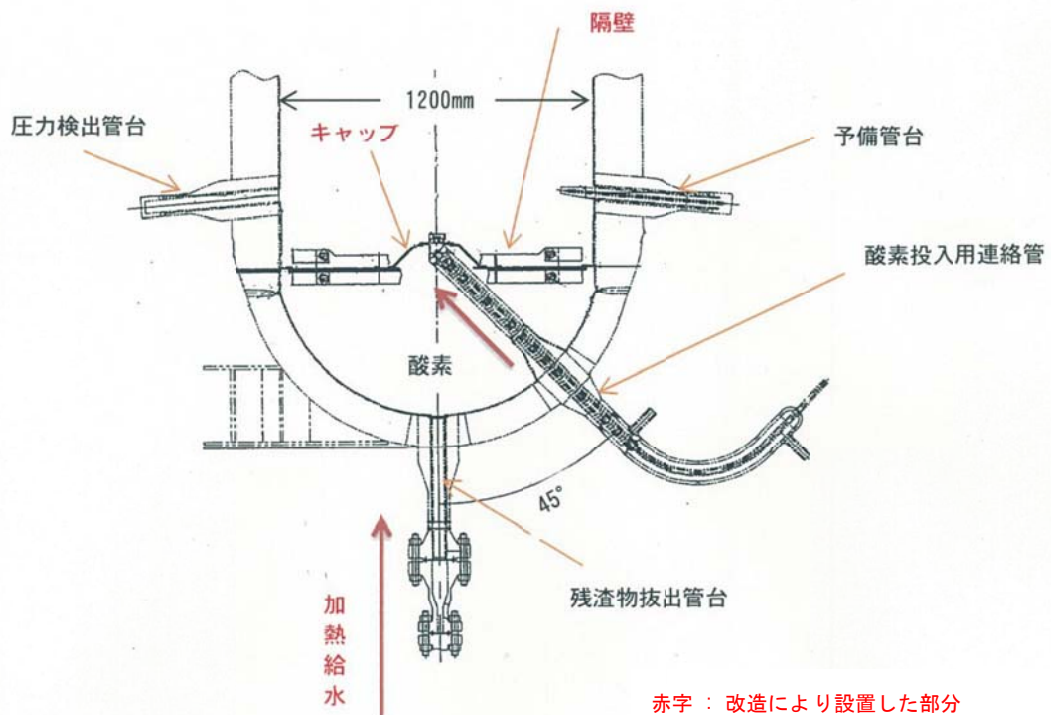
図－2 反応器底部隔壁設置の改造

反応器底部は平成 25 年度の定期点検において減肉が認められ、26 年度、27 年度と同様な減肉が続いた。このため図－2 に示すように、反応器底部に新たに隔壁を設け併せて隔壁内に給水を供給する改造を行うこととした（平成 27 年 10 月環境安全委員会にて報告）。隔壁は鏡板上部に上下ボルトナットで組み立てられた支持枠を設置し、その間に隔壁を挟み込む構造としている。隔壁は円盤状の板で、中央部にある酸素投入用連絡管の間にわずかな隙間を設けてキャップで覆う構造となっている。この改造については、昨年の定期点検時（平成 28 年 5～6 月）に行っている。

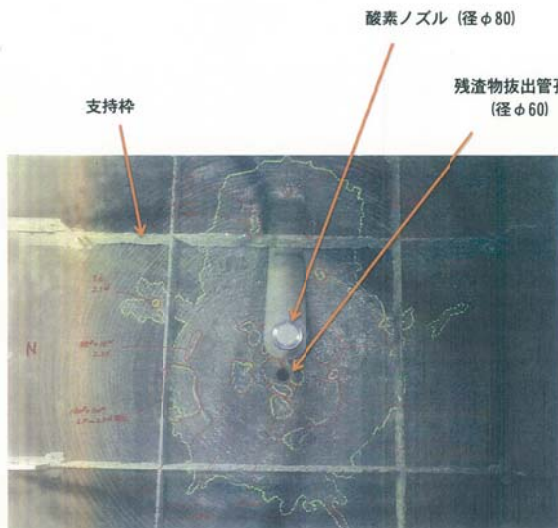
図-3 No.1 水熱分解設備鏡板の外観写真

No.1 水熱反応器を抜水し、反応器内部及び関係配管等の点検調査を行った。底部隔壁及び反応器底部には残渣物が堆積していた。下部鏡板の外観写真を図-3に、堆積物の写真を図-4に示す。点検の結果、通常と異なる箇所は表-2に示す通りであった。

点検箇所	点検結果
底部隔壁上面	φ2~5mm、深さ2~3mmの減肉が一面に見られた。支持枠には2~3mm厚さの減肉箇所が多く見られた。
底部隔壁下面(裏面)	φ2~5mm、深さ2~3mmの減肉が一面に見られた。支持枠には2~3mm厚さの減肉箇所が多く見られた。
反応器底部管台(酸素ノズル)	周囲に堆積物(上側100mm、左右100mm)が見られた。堆積箇所には微少な腐食減肉が見られた。
〃 (残渣拔出管)	管台周囲に堆積物(φ400mm)が見られた。堆積箇所には微少な腐食減肉が見られた。

No.1 水熱反応器は取替部材(隔壁)の納期が遅れることから、①減肉箇所については肉盛溶接を実施、②底部隔壁、支持枠は取り外し、③底部給水弁は「閉」、の対応により、隔壁を設置する前と同様の状態に戻して、平成 29 年 1 月 6 日に立上げを開始した。

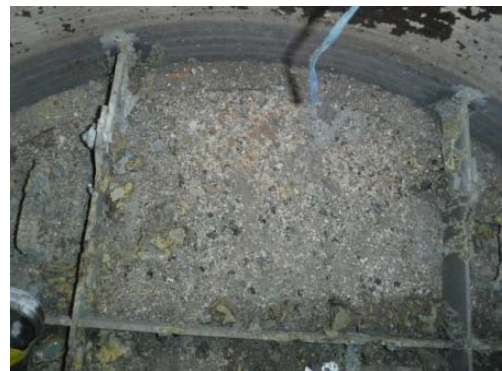
図-4 No.1 下部隔壁上部の堆積物の外観

図-4の箇所にあった残渣物について蛍光X線分析を行った。その結果、炭酸ニッケル(NiCO₃)が同定され、ニッケル(Ni)が高濃度で検出された。また、塩素(Cl)も微量ながら検出された。このことから以下のことが推定された。

- ① 残渣物はいずれも反応器及び周辺材質のニッケル(Ni)合金が腐食して生じた。
- ② 微量成分として塩素(Cl)が検出された。反応液(PCB起源の(Cl))の流入が考えられる。
- ③ 炭酸ニッケル(NiCO₃)が含まれ、反応液(PCB及び油が分解した炭酸イオン)の流入が考えられる。

以上の結果より、反応器底部に反応液が流入しNCF690が腐食したと考えられる。

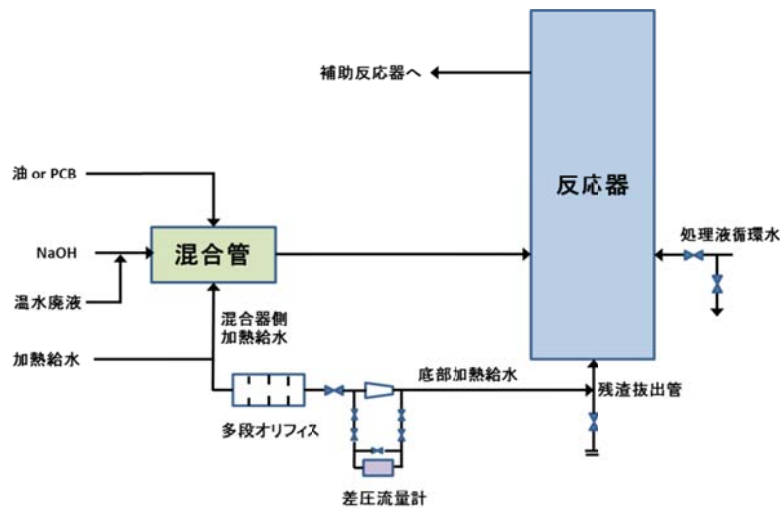
図-5 加熱給水系統等の概要

底部加熱給水と混合器側給水は、給水加熱器より供給され、分岐する構成となっている(図-5 参照)。残留物が流路の閉塞をもたらしたと考えられるが、その場所については、多段オリフィス部又は残渣拔出管が疑われる。しかし、これまでの定期点検時の内部状況や装置構造から、閉塞の生じた場所は残渣物拔出管と推定される。

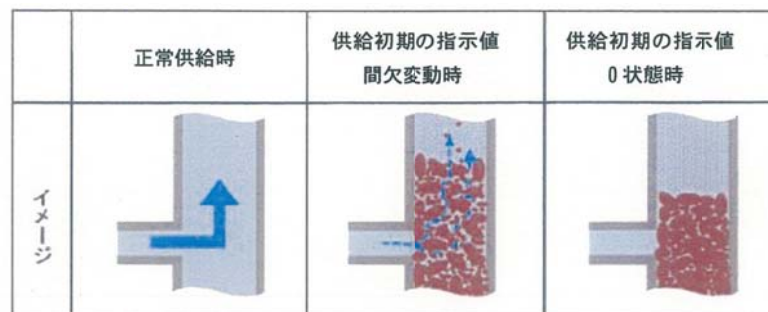
図-6 加熱給水の給水状況変化(推定)

水熱分解設備の停止期間中に、反応器残渣物拔出管に侵入・沈降した残渣物が、図-6に示すように堆積し、流路抵抗の増加につながったと推定される。
