No. 1 水熱分解設備処理水の六価クロム濃度上昇及びその対応について

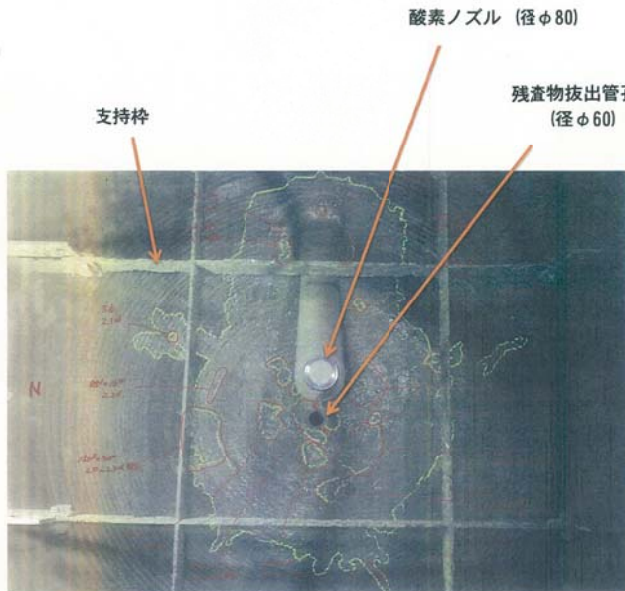
図－４ No.1 水熱分解設備鏡板の外観写真

点 検 個 所	点 検 結 果
①反応器上部隔壁内部	大きな腐食減肉は見られず。
② " 隔壁均圧配管	付着物及び内面腐食は見られず。
③ " 隔壁空気抜き配管	全体的に緑色の付着物が見られた。
④反応器内壁	これまでと異なる付着物及び腐食減肉は特に見られず。
⑤PCB・給水投入ノズル	これまでと異なる付着物及び腐食減肉は特に見られず。
⑥循環処理液投入ノズル	これまでと異なる付着物及び腐食減肉は特に見られず。
⑦酸素ノズル先端	これまでと異なる付着物及び腐食減肉は特に見られず。
⑧底部隔壁上面	φ2～5mm、深さ 2～3mm の減肉が一面に見られた。支持枠には 2～3mm 厚さの減肉箇所が多く見られた。
⑨底部隔壁下面(裏面)	φ2～5mm、深さ 2～3mm の減肉が一面に見られた。支持枠には 2～3mm 厚さの減肉箇所が多く見られた。
⑩反応器底部管台(酸素ノズル)	周囲に堆積物(上側 100mm、左右 100mm)が見られた。堆積箇所には微少な腐食減肉が見られた。
⑪ " (残渣抽出管)	管台周囲に堆積物(φ400mm)が見られた。堆積箇所には微少な腐食減肉が見られた。
⑫底部給水配管	配管中に堆積物は見られず。全体的に緑色の付着物あり。
⑬ " 多段オリフィス	配管及び多段オリフィスの間に堆積物は見られず。全体的に緑色の付着物あり。
⑭混合管	堆積物は見られず。全体的に緑色の付着物あり。
⑮底部給水流量計及び検出管	液抜きの操作にて堆積物はなかったと思われる。流量計本体は信号確認も行い、問題はないことを確認した。

従来の定期点検時と同様に、減肉箇所については肉盛溶接を実施した。

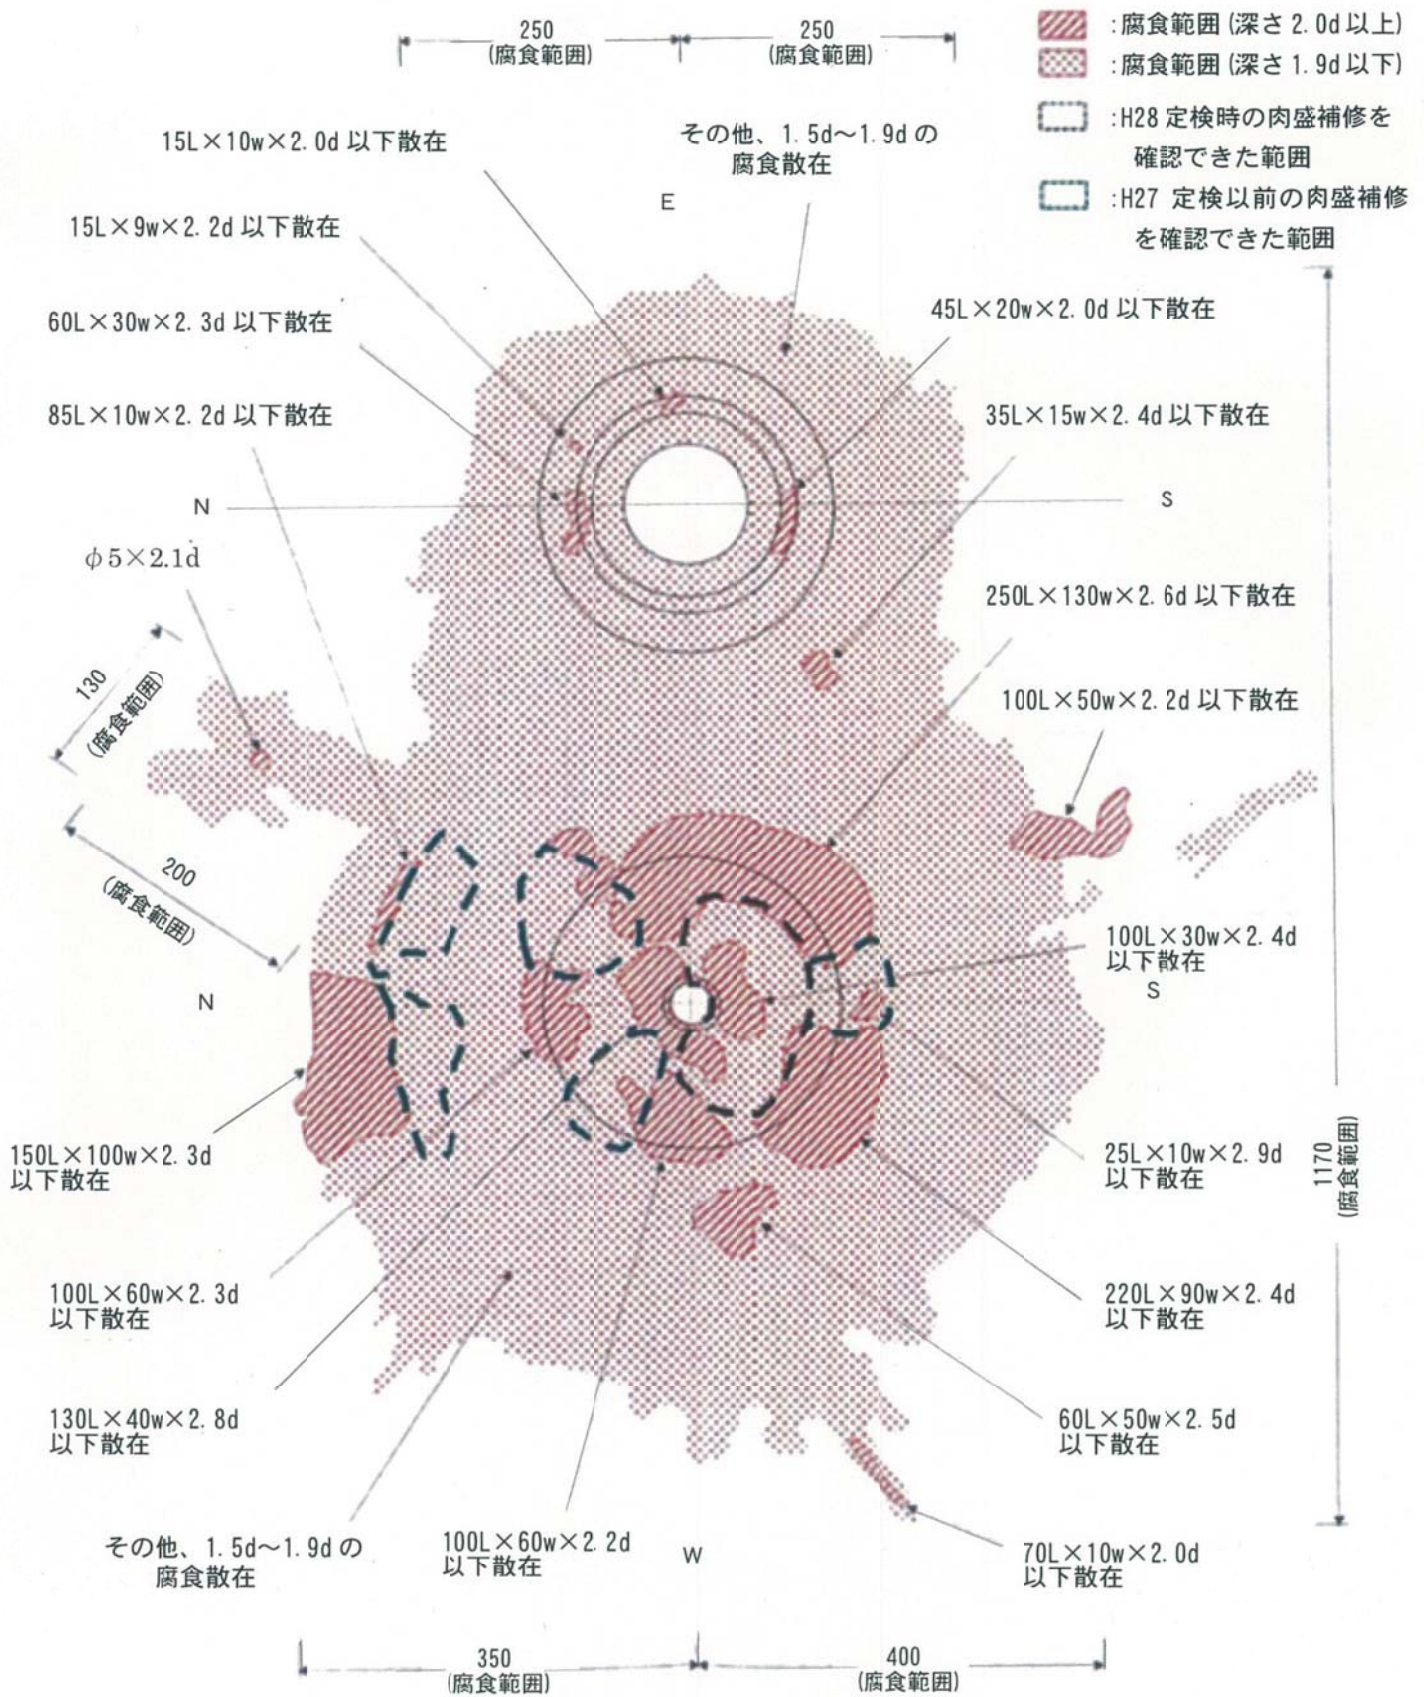
図-6 No.1 水熱分解設備下部鏡板の減肉状況

その結果は表-2の通りであった。また、下部鏡板及び下部隔壁の外観写真を図-4、図-5に、寸法等明らかにしたNo.1 水熱分解設備下部鏡板の減肉状況を図-6に示す。

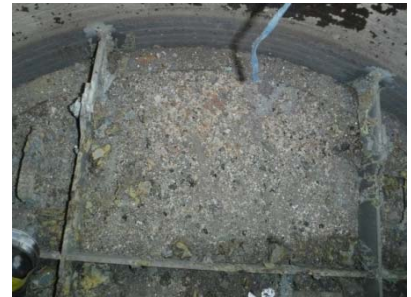
図-7 No.1 下部隔壁上部の堆積物の外観

底部隔壁上面、底部隔壁下面及び、反応器底部残渣物抜出管の鏡板部並びに同残渣物抜出管内に残渣物が堆積していた。特に残渣物抜出管内の堆積状況はこれまでも見られているものであるが、ほとんど全面的に堆積が生じ閉塞状態にあった。堆積物の写真を図-7に示す。

分析結果では、いずれの残渣物からも炭酸ニッケル(NiCO₃)が同定され、ニッケル(Ni)が高濃度で検出された。また、塩素(Cl)も微量ながら検出された。

- ① 残渣物はいずれも反応器及び周辺材質のニッケル(Ni)合金が腐食して生じた。
- ② 微量成分として塩素(Cl)が検出された。反応液(PCB 起源の (Cl))の流入が考えられる。
- ③ 炭酸ニッケル(NiCO₃)が含まれ、反応液(PCB 及び油が分解した炭酸イオン)の流入が考えられる。

以上の結果より、反応器底部に反応液が流入し、NCF690 が腐食したと考えられる。

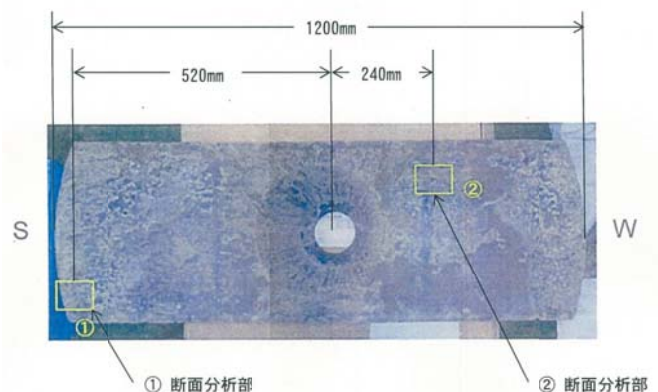
図-8 EPMA分析の実施箇所

底部隔壁下面の腐食減肉部について、E P M A法 (電子線マイクロアナライザー: Electron Probe Micro Analyzer)による断面成分分析を行った。分析箇所を図-8に、分析結果を図-9に示す。分析結果から以下のことが分かった。

- ① 減肉内部に塩素(Cl)が認められた。

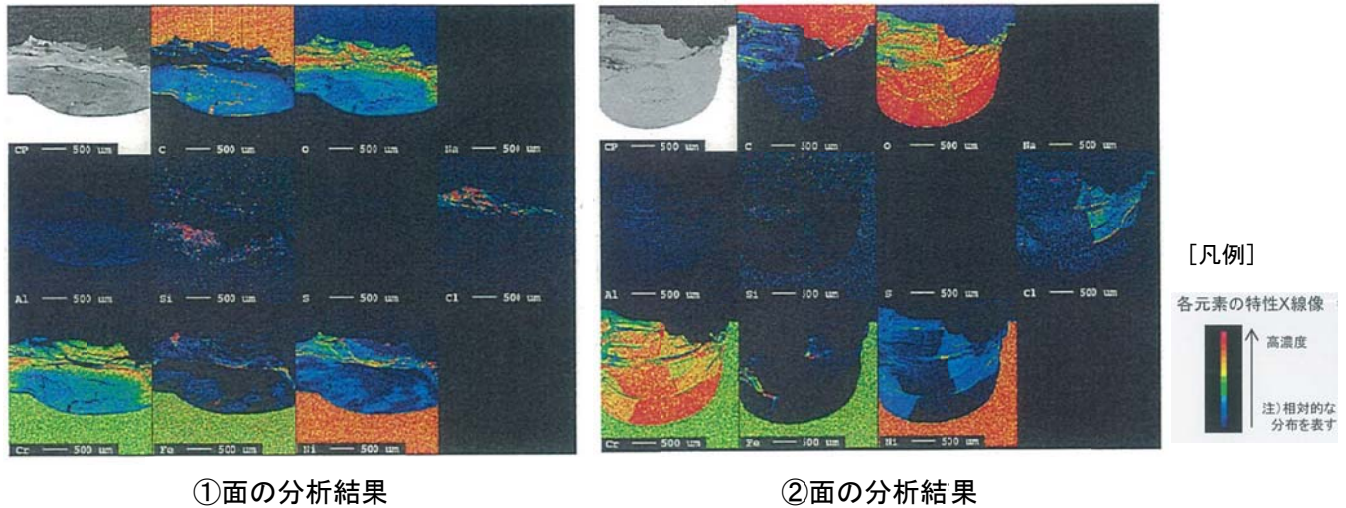
図-9 EPMA分析結果

② 減肉内部ではクロム(Cr)が高濃度に存在し、鉄(Fe)とニッケル(Ni)は少量であった。
 以上の結果より、底部隔壁下面の腐食は反応液環境下で生じていたと考えられる。また減肉内部では塩素(Cl)の濃縮により局部的に酸性環境になっていた。この腐食メカニズムは反応器管台等の腐食と同様で、NCF690はこの環境下では100～300℃で腐食が急激に進行する。

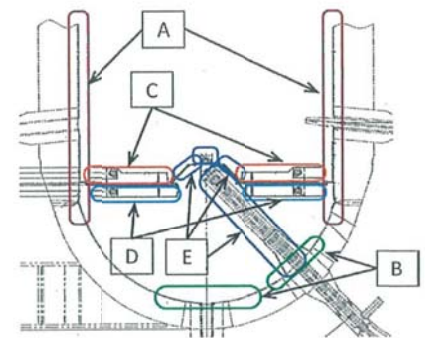
図-10 No.1 反応器内部の腐食発生箇所と温度の関係

隔壁下部に供給していた加熱給水の流量が低下しており、周辺の温度低下が疑われたため、隔壁上面・下面等の温度について伝熱計算をしたところ、図-10中の表のように推定された。

記号	箇所	推定温度
A	反応器内面肉盛部	370℃
B	残渣拔出管台部、酸素ノズル管部	250～300℃
C	隔壁上面	300℃
D	隔壁下面	270～280℃
E	隔壁カバー部、酸素ノズル本体及び先端	100℃以下

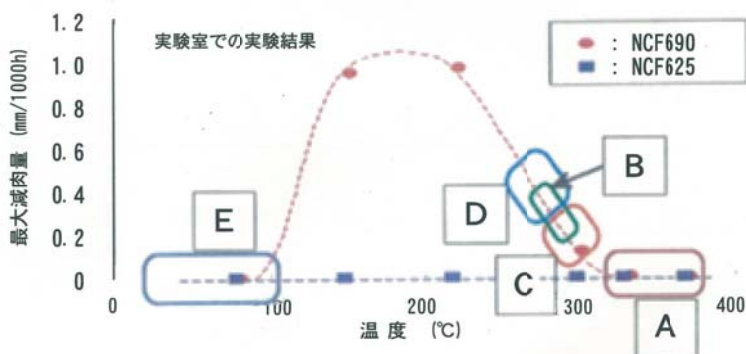
図-13 No.1 反応器内部の腐食発生箇所(推定温度)とインコネル腐食傾向の関係

図-10 で推定された各箇所温度域を、インコネルの腐食傾向図に入れ込んだものを図-13 に示す。

A～E 箇所はいずれもインコネルのうち NCF690 を使用しており、D (隔壁下部)、B (残渣拔出管台部、酸素ノズル管部)、C (壁面上部) については、腐食の加速する温度域と推定された。A (反応器内面肉盛部) は高温域にあり、また E (隔壁カバー部、酸素ノズル本体及び先端) は低温域にあって腐食の加速する温度域からは外れる結果となった。

この結果は表-2 に示した内部調査結果とほぼ合致しており、各箇所の材料温度の変化が減肉と関係していることを示唆している。

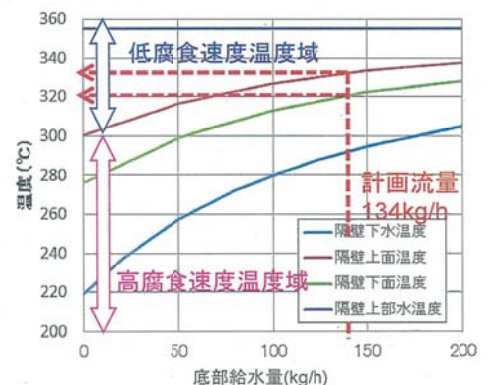
図-14 底部給水量と隔壁各部温度の関係

なお、底部給水量と隔壁温度について検討した結果、底部給水量が 50kg/h 以上あれば、隔壁下面温度も 300℃以上となり、腐食速度の遅い温度域になると算定された（図-14 参照）。このため、底部給水量の下限値は 50kg/h にすることが妥当と考えられる。

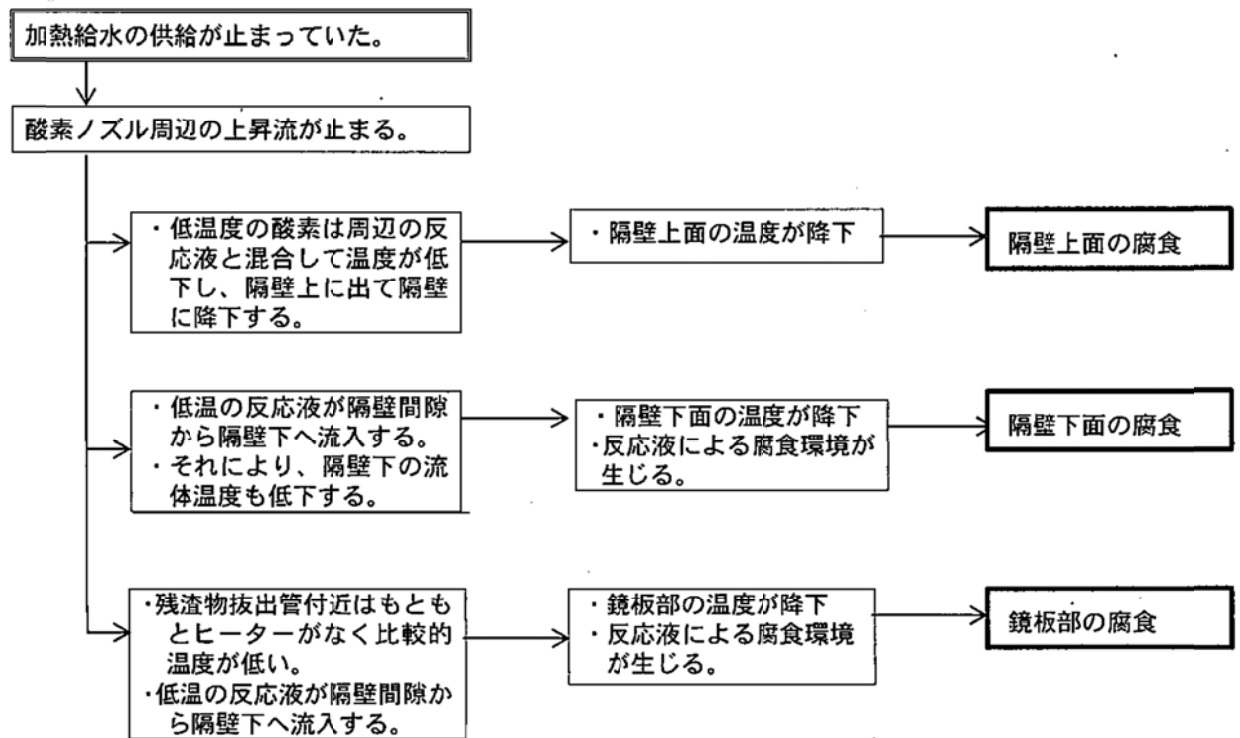
図-15 下部隔壁周辺の腐食進行のプロセス

前項の腐食進行のメカニズムにより、隔壁上面、隔壁下面、鏡板周辺に短時間で腐食が進行したのと考えられるが、各箇所での腐食進行のプロセスは、図-15 のように考えられる。

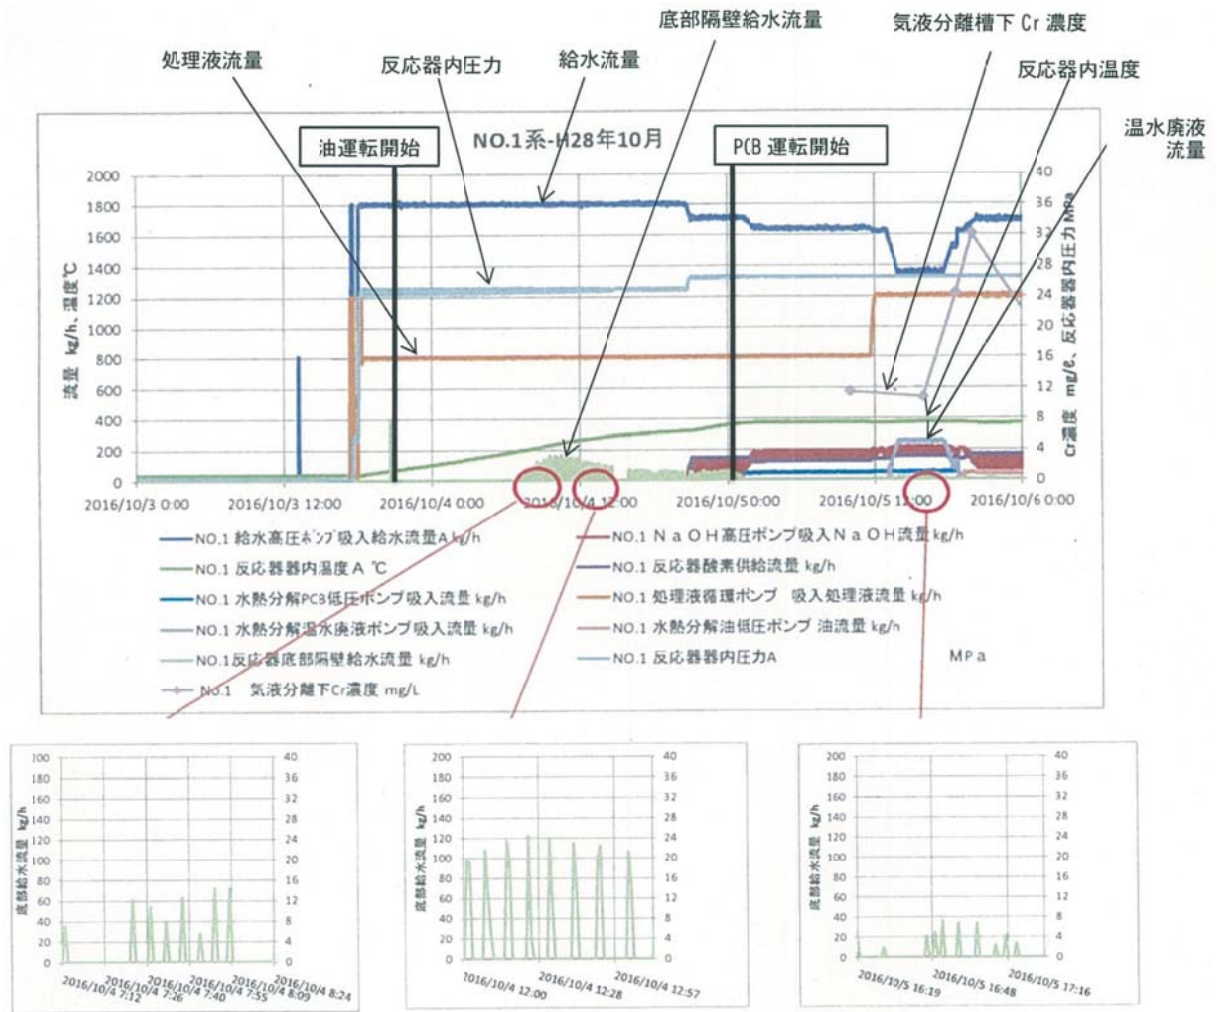
図-16 No.1 水熱反応器起動時の加熱給水の給水状況

運転チャートから、底部給水系統は立上げ開始後の供給開始時点から、流量 0kg/h が数分継続した後少し流れるという繰り返しが見られ、閉塞気味であったと考えられる。また、底部隔壁給水流量（詳細）グラフを見ると、立上げ完了後時間経過するにつれて、A→B→C と供給状況が悪化していることが見て取れる。このことから、今回の立ち上げ時には明らかに流路の閉塞が生じていた。

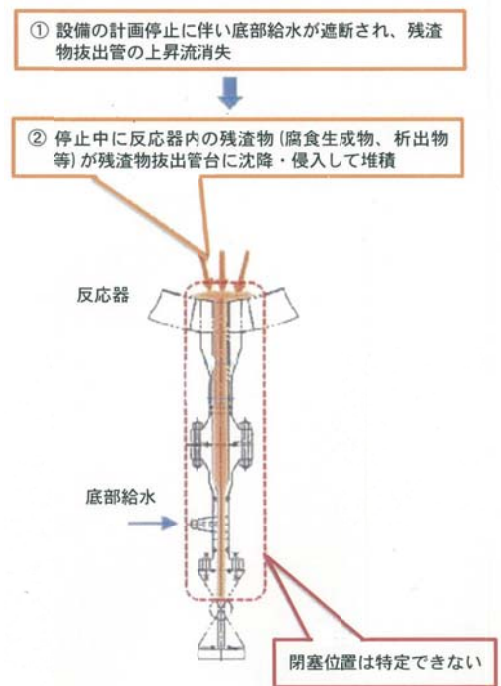
図-18 残渣物排出管での閉塞発生
の推定プロセス

水熱分解設備の停止期間中に、反応器残渣物排出管に侵入・沈降した残渣物が、図-18 に示すプロセスにより堆積し、流路抵抗の増加につながったものと推定される。以下に前述した状況を示す要因を考察する (図-19 参照)。

PCB 及び NaOH 投入に伴い、底部給水系統との分岐前の給水量が低下するため、底部給水量も低下して流量表示が出なくなった。

当初、底部加熱給水は流れにくい状況が続いたが、加熱器により給水温度が徐々に上昇し、比重が低下して混合器側の流速が増加となる。その結果、混合器側の圧力損失が増加し分岐点の圧力が上昇するため、底部給水側にも給水が流れやすくなったと考えられる。

また、給水の温度上昇により、残渣物粒子同士の膠着状態が緩み、粒子が水流により吹き上げられることも考えられる。

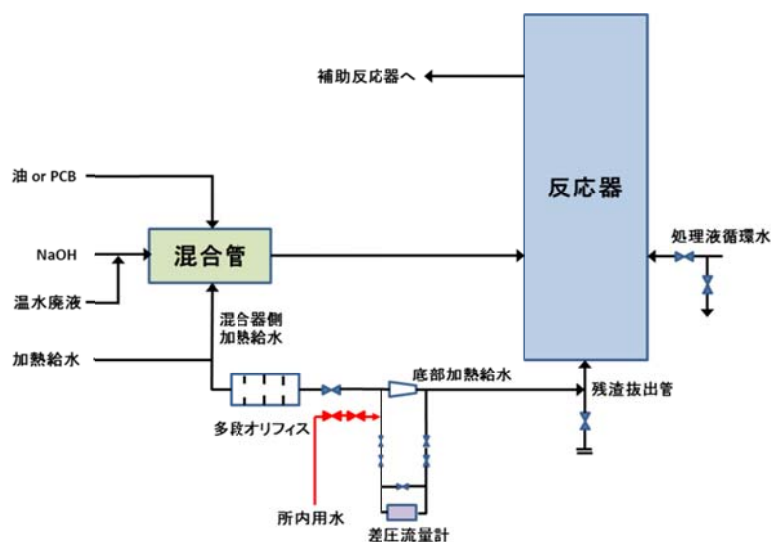
図-20 残渣物拔出管の水パーズ回路の付設

今後も水熱反応器を一旦停止し、その後再起動する場合には残渣拔出管での堆積物による流路抵抗の増加の可能性が想定される。このため、水熱反応器を再起動する際には、この防止を目的とし、以下の水パーズ回路を付設することとする。現在、詳細な条件等を検討している。

この水パーズ回路は、圧力計測の導圧管に新たに配管を接続し、圧縮水を送水してパーズを行うものである。(図-20参照)
