## 東京 PCB 処理事業所における下水道への放流排水の 下水排除基準・協定値超過への対応について

### 1. 発生事案の概要

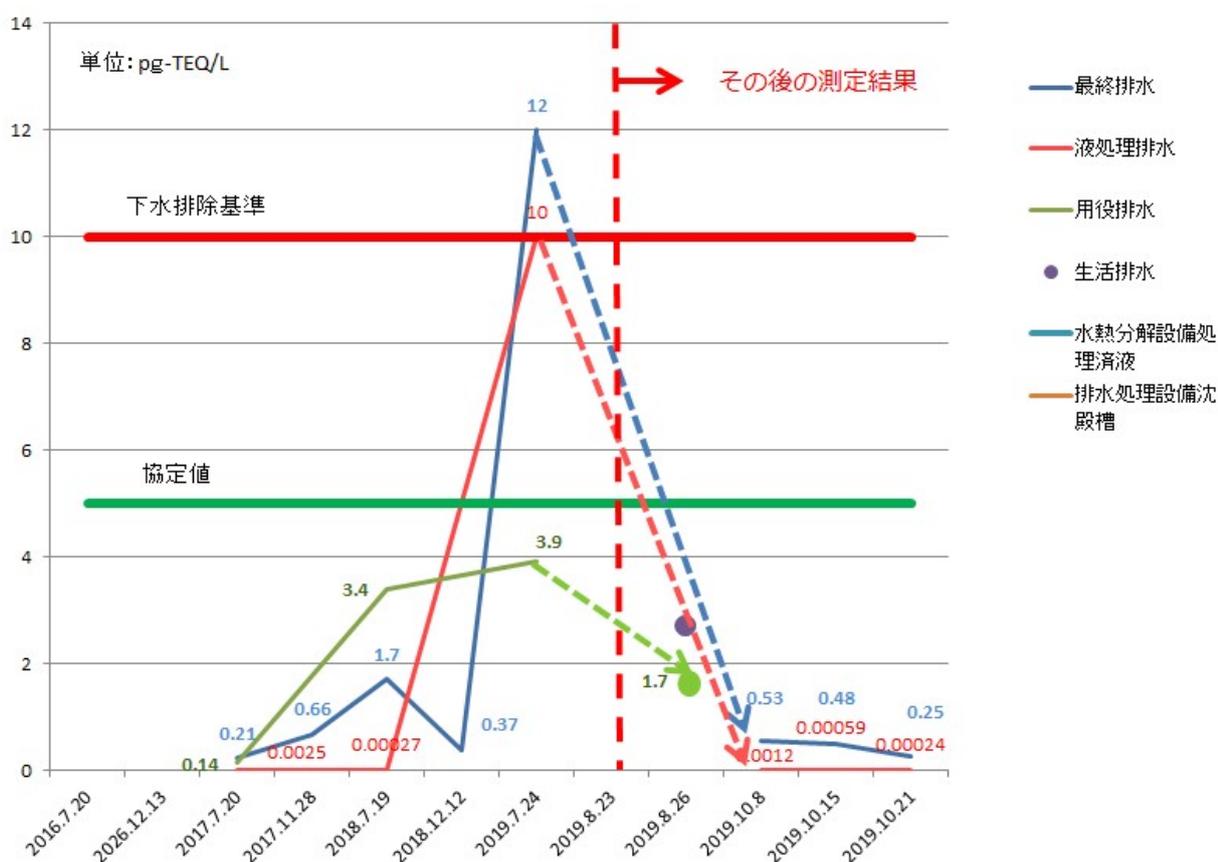
図1 各排水系統のダイオキシン類の追加測定値の経年データ

- 追加測定等の調査及び原因究明を、専門家の助言を受けつつ実施した。(図1、図2)
- その結果、今般の下水排除基準超過の原因は、水熱分解処理において発生する排水のダイオキシン類濃度に異常が生じたものではなく、水熱排水系統の排水処理プロセスにおいて、大気環境から雨水を介してあるいは直接的に混入して集積され、局所的に高濃度になったものが一時的に排出されたためと推定される。排水処理設備の運転管理・保全では、こうしたダイオキシン類の集積を想定した設備対策等を行っていなかったことから、本件事案が発生したものと考えられる。

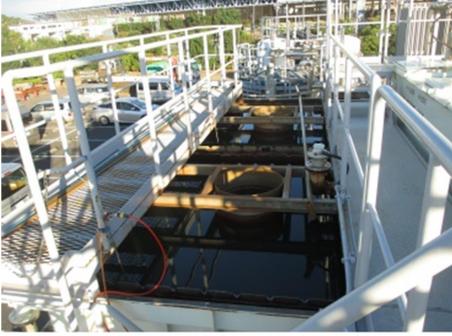
<p>沈殿槽 開口部の覆い</p>	<p>対策前</p>

○水熱排水系統の排水処理設備への大気や雨水からのダイオキシン類の取込みを防止するため、排水処理設備のドレンピットへの雨水流入防止対策として堰及び覆いの設置、沈殿槽開口部への仮設の覆いを設置した(9月12日完了)。今後、仮設の部分については本設化する予定である。

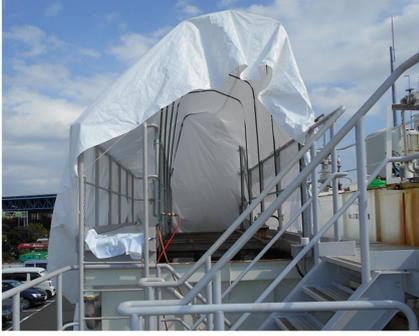
<p>覆い設置(仮設)</p>

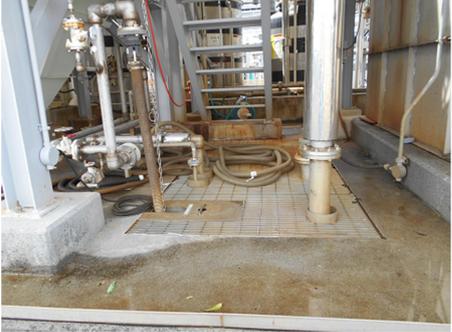
<p>ドレンピット 堰と覆い</p>	<p>対策前</p>

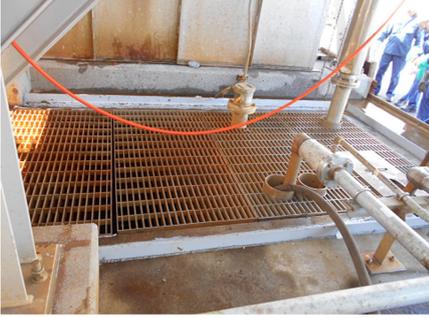
<p>堰(アングル)の設置</p>

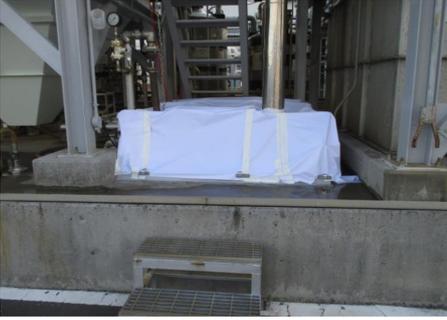
<p>覆いの設置</p>

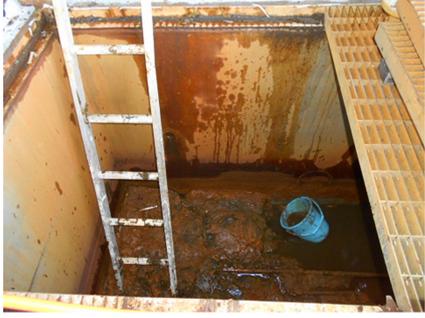
<p>ドレンピット内 清掃</p>	<p>清掃前</p>

- 局所的なダイオキシン類の集積に関与した可能性があると考えられる排水処理設備の一部(ドレンピット)について、排水の汲み出し等による清掃を実施した(9月17日完了)。

今後、数年おきとしていた清掃期間を1年に1回の頻度で実施する。

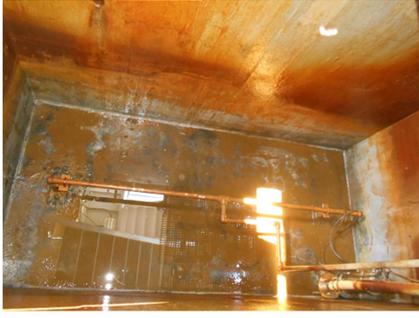
<p>清掃後</p>

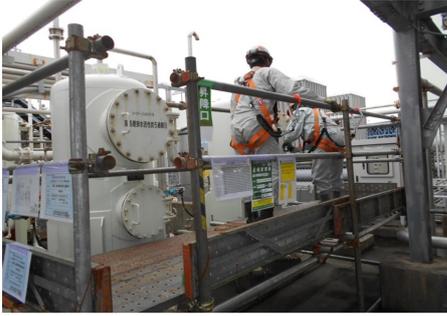
<p>活性炭吸着装置 活性炭交換 用役排水 液処理排水</p>	<p>液処理排水 活性炭取り換え作業</p>

○各排水処理系統のPCB等吸着・除去用の活性炭の交換を実施した(9月20日完了)。  
 今後は、交換頻度を1年に1回とする。

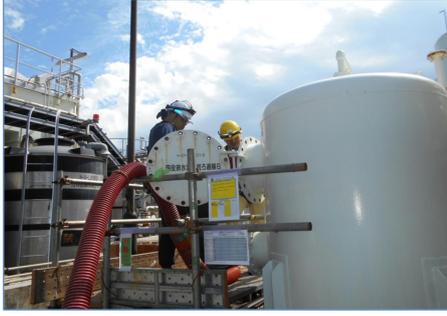
<p>用役排水 活性炭取り換え作業</p>
