# 「No.1水熱分解設備 補助反応管以降の蒸気漏洩トラブル」 最終報告

## 概要版

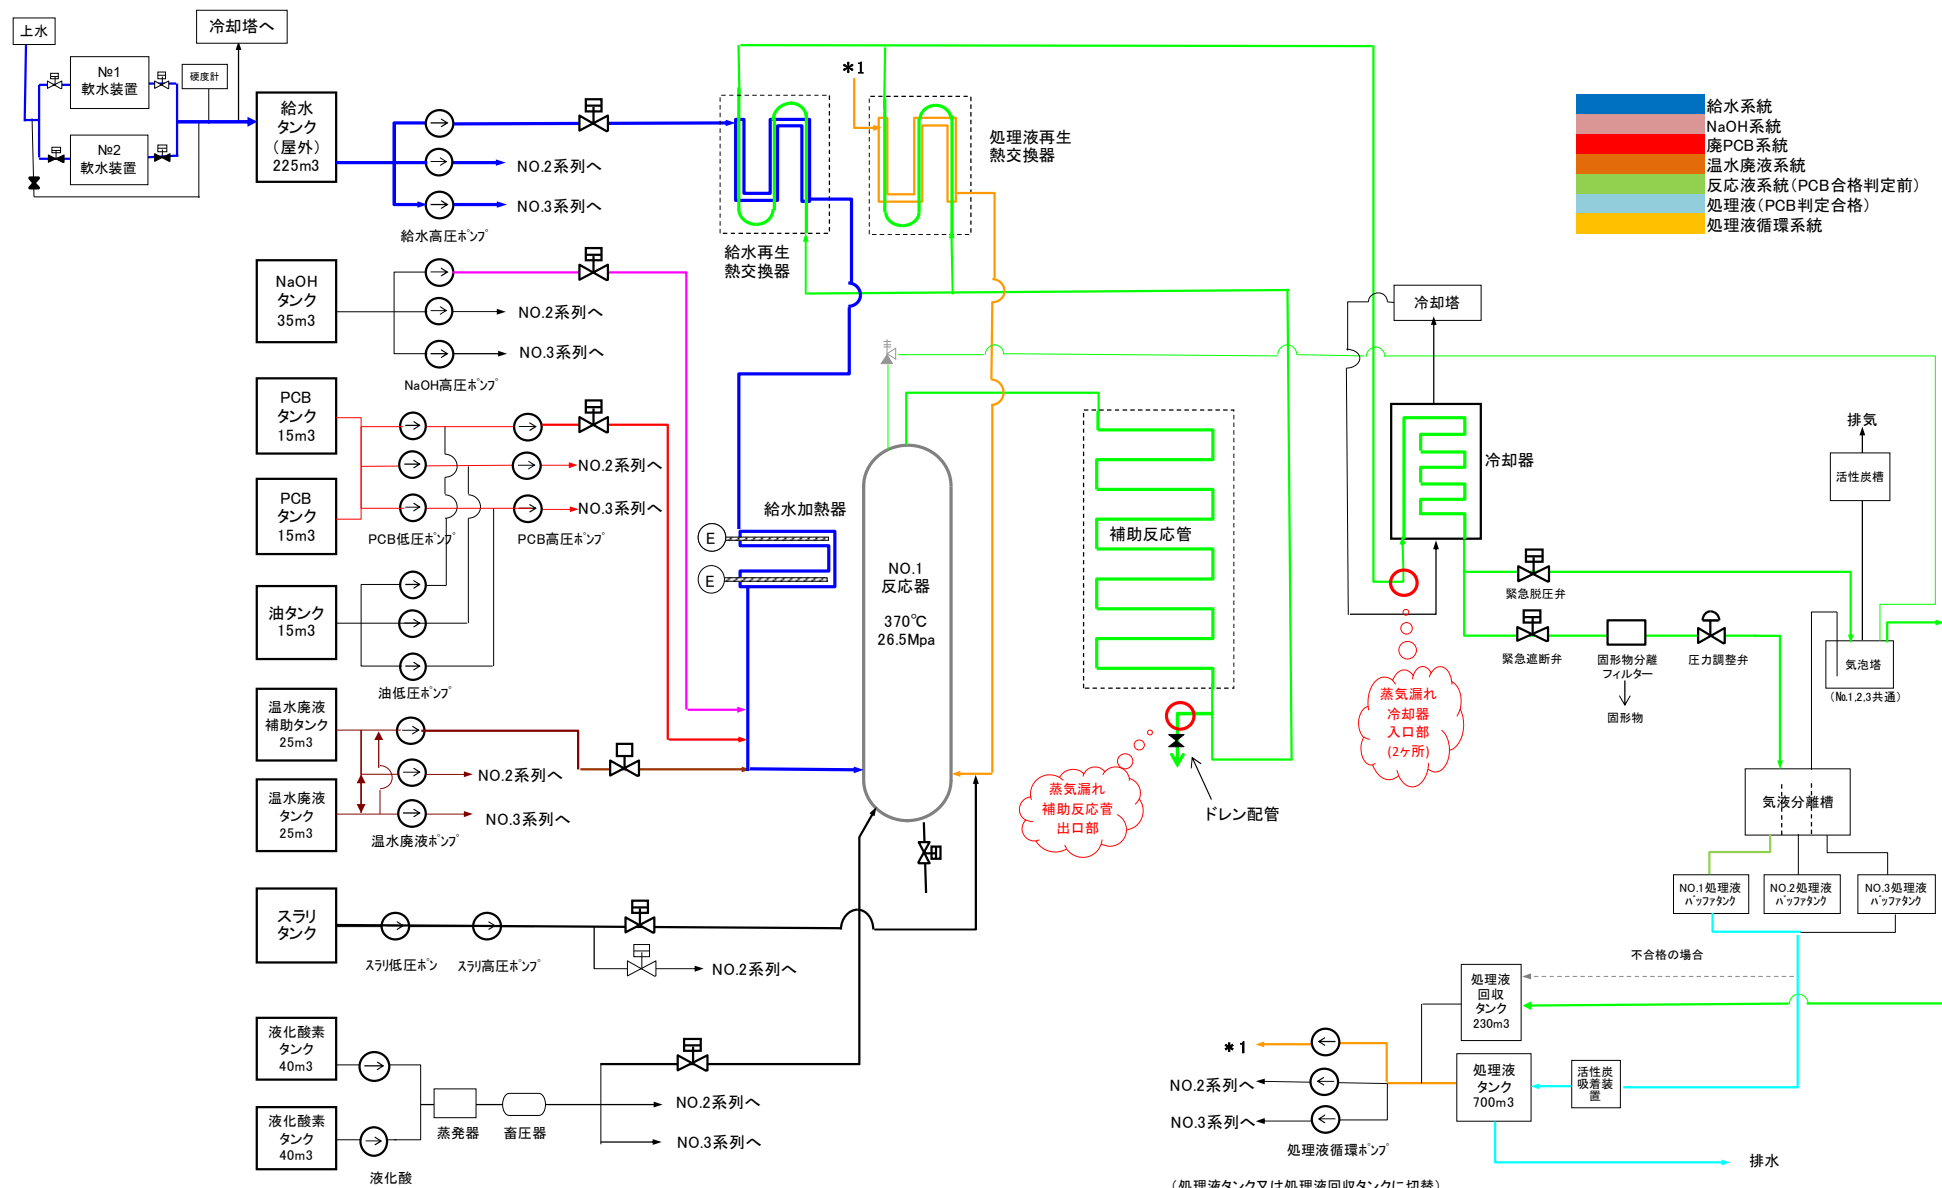
図1 水熱分解設備 概略系統

図1に「水熱分解設備 概略系統図」を示す。

漏れ箇所は、No.1反応器系統の補助反応器出口のドレン配管1か所(反応塔室)、冷却器入口の配管2箇所(熱交換器室)である。

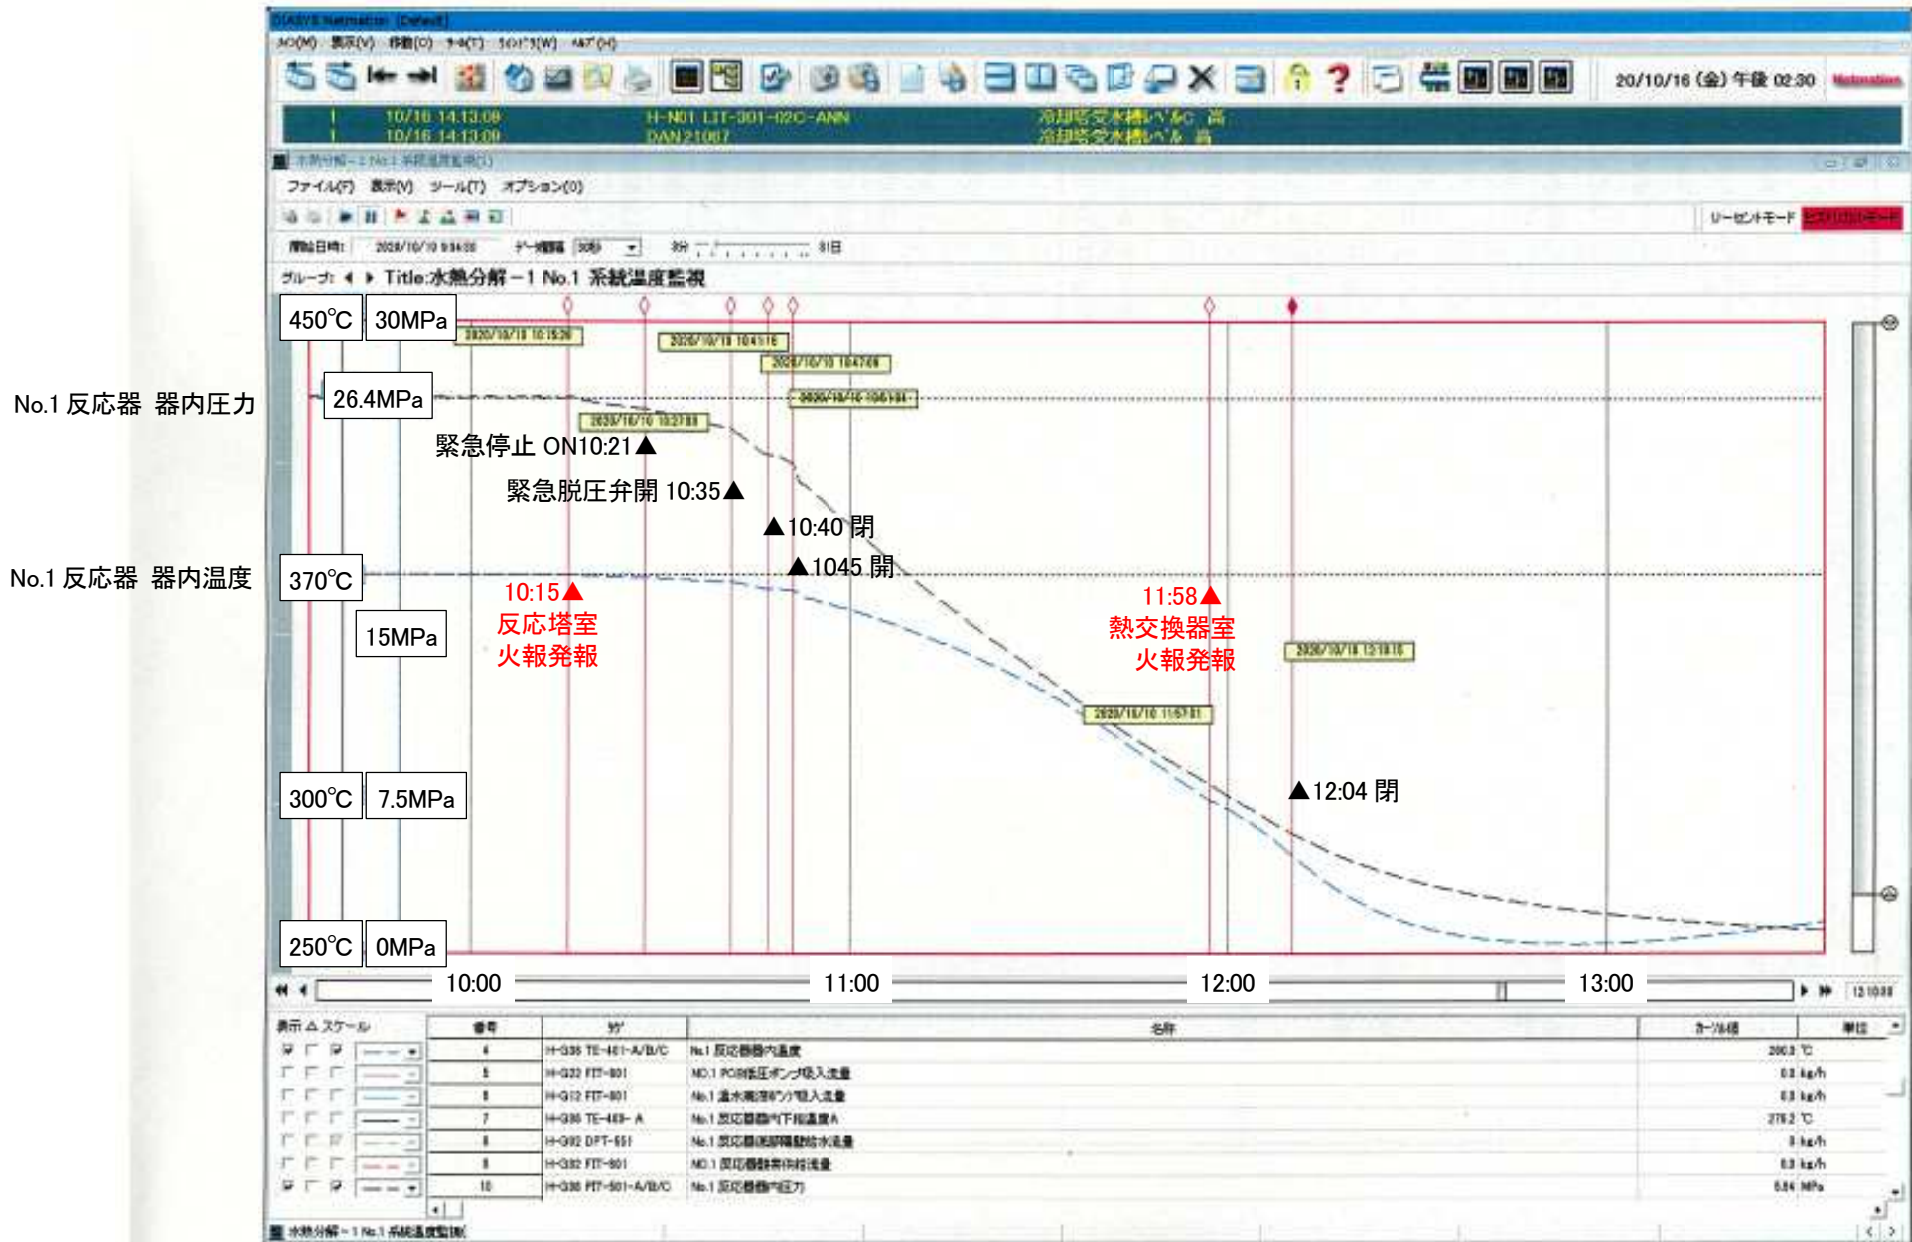
図2 No1 反応器系の温度と圧力のトレンドグラフ

図2に、No.1水熱反応器の器内圧力と、器内温度を示す。

10時15分に反応器室で火災報知器が発報し、補助反応管のドレン配管からの蒸気漏れが確認され、その後、圧力と温度が徐々に下がり始めた。

10時21分に水熱分解設備を緊急停止して10時35分に緊急脱圧を開始し、圧力と温度が低下していった。その後、11時58分に冷却器のある熱交換器室で火災報知器が発報し、冷却器入口配管2箇所で蒸気漏洩が確認された。その時の反応器は8MPa、300℃程度であり、その後、12:04に緊急脱圧を停止した。
