東京PCB廃棄物処理事業だより(No.6)

東京PCB廃棄物処理施設からの微量のPCBを含む排気の排出事故について

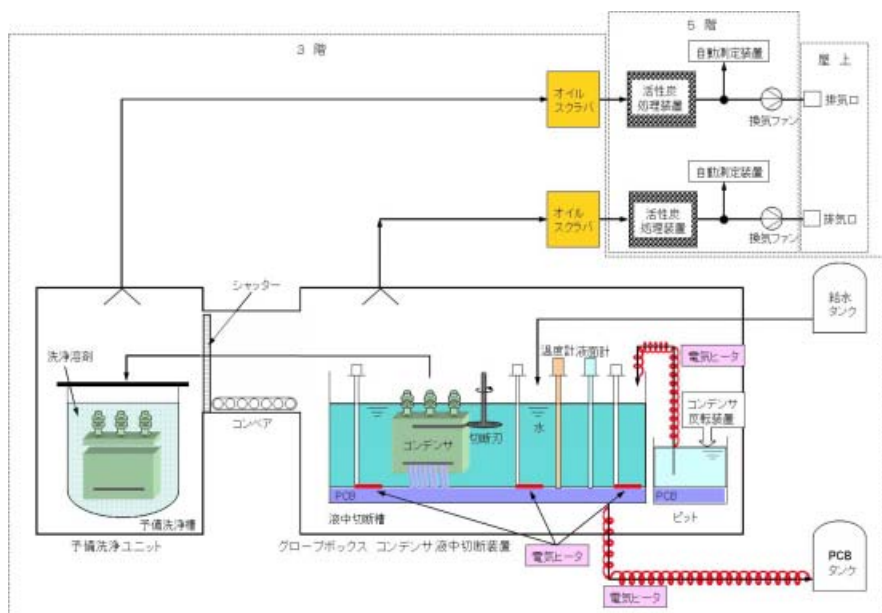
コンデンサ解体室内グローブボックス及び予備洗浄ユニット系統排気概念図

このことからコンデンサ液中切断装置に停止していないヒータが残っていたため、当該の槽の水位は更に低下し、槽底部のPCBが露出した状態となって、ヒータで加熱されPCBの一部が気化し、排出されました。

グローブボックス内にある当該の槽から大気への排気口までの間に、PCBを除去するためのオイルスクラバ及び活性炭吸着装置が設置されていますが、気化したPCBの量がこれらの装置のPCB除去能力を超えてしまったため、PCBの一部が除去されずにグローブボックスシステムの排気口から排出されてしまいました。

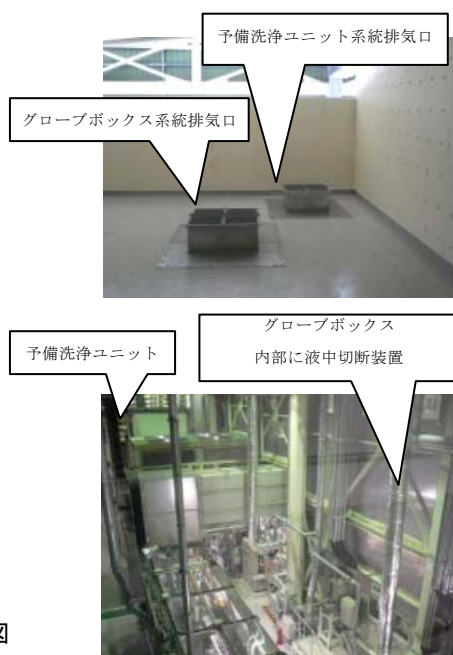
排気中のPCBの濃度測定
3Fコンデンサ解体グローブボックス系統排気

コンデンサ解体室の予備洗浄ユニット系統及びグローブボックス系統排気口において、5月26日、排気停止前にサンプリングし、公定法により分析した結果、PCB濃度は最大0.20mg/m³Nでした。この値は、環境保全協定に基づく自主管理目標値(0.01mg/m³N)を超過していました。

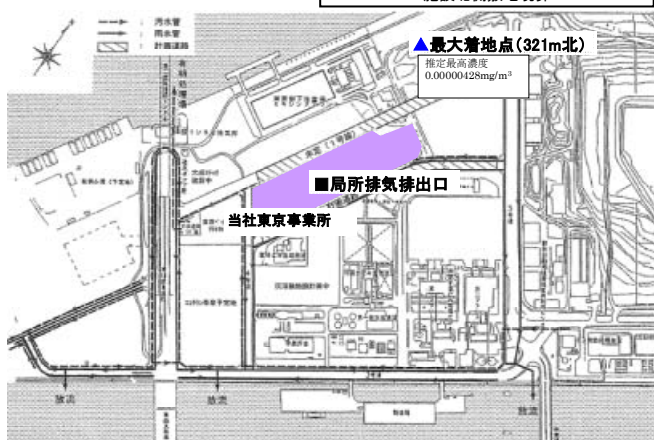
大気拡散式によるPCB濃度シミュレーション

大気中PCB濃度の最高地点及びその地点濃度を5月25日21時から5月26日19時までの風向、風速を用いて大気拡散式により予測したところ、最大着地点は施設の北方321mの地点であり、その地点における最高濃度は0.0000428mg/m³と算定されました。

この最高濃度は、「PCB等を焼却処分する場合における排ガス中のPCB暫定排出許容限界について」(昭和47年環大規第141号)に示された環境大気目標値の0.0005mg/m³を十分下回っておりました。
