事故報告書

東京 PCB 廃棄物処理施設において生じた微量 PCB 含有
廃水流出事故について

日本環境安全事業株式会社

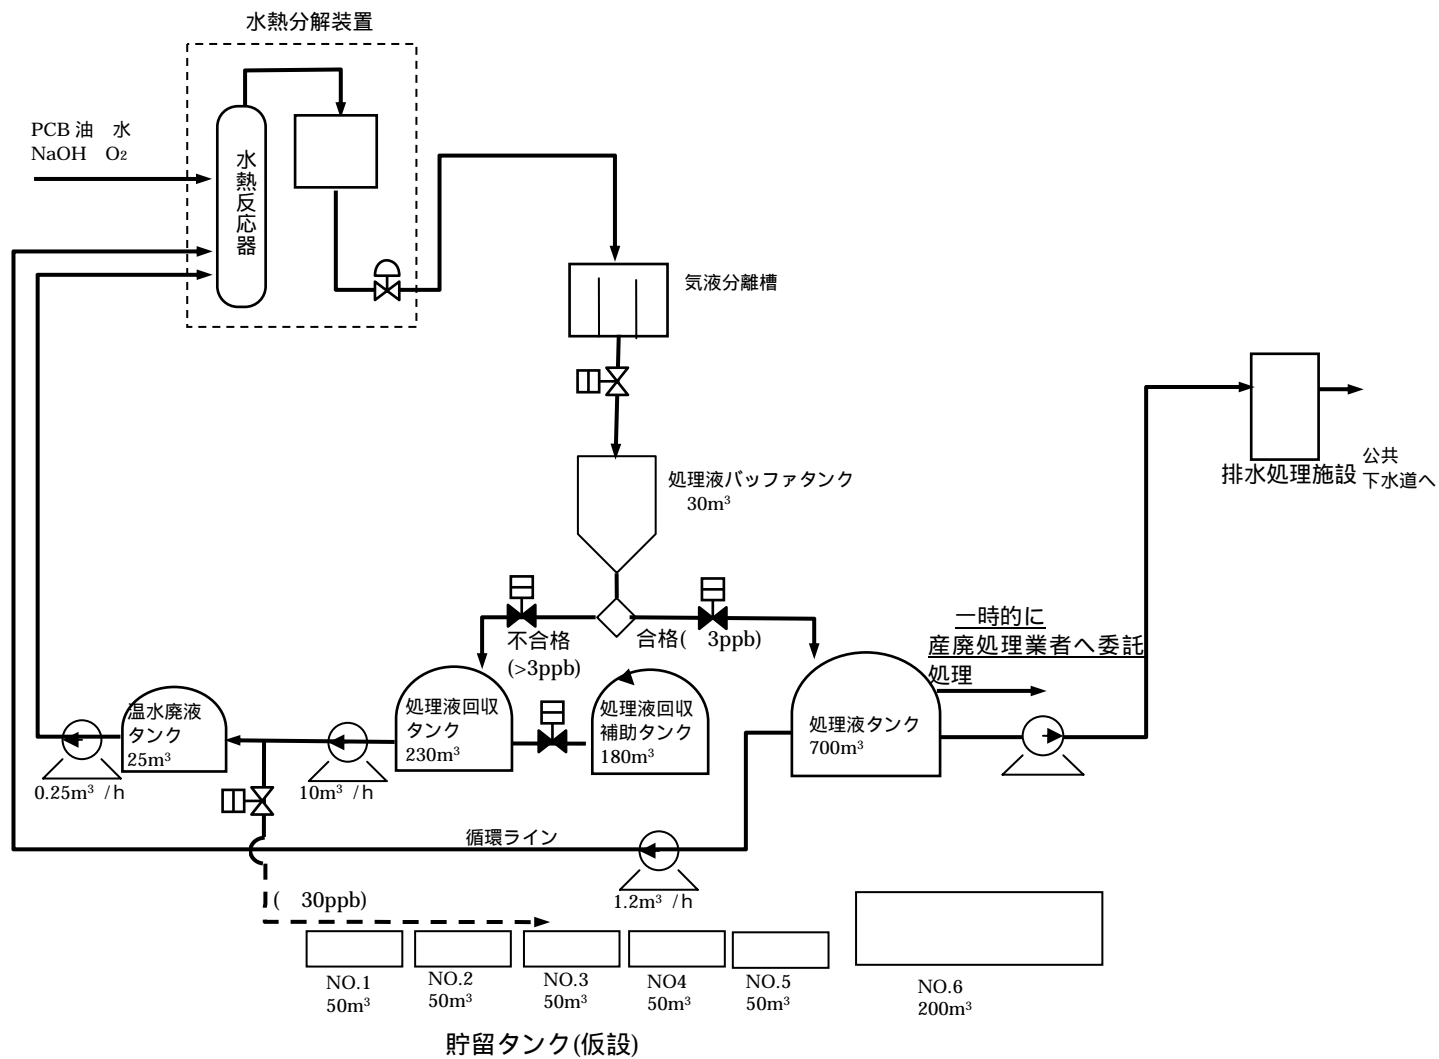
図 2-1 水熱酸化分解フロー

東京 PCB 廃棄物処理施設で高濃度 PCB の分解に採用している水熱酸化分解法は、高温、高圧条件下で、PCB を二酸化炭素、塩化ナトリウム及び水に分解するものであり、受け入れたトランス、コンデンサ等から抜き取られた PCB 抽出液については、トラブル無く処理可能でした。しかし、2月下旬から粘度の高い PCB 廃液の受入、処理を開始したところ、重質分による PCB タンク攪拌不可、配管内での閉塞、PCB 液の不均一による酸素不足に起因し、PCB 濃度が 0.003mg/l 以上の廃水の発生頻度が増加し、再処理を繰り返す必要が生じたことから、処理液回収タンクが満杯に近い状況で推移していました。

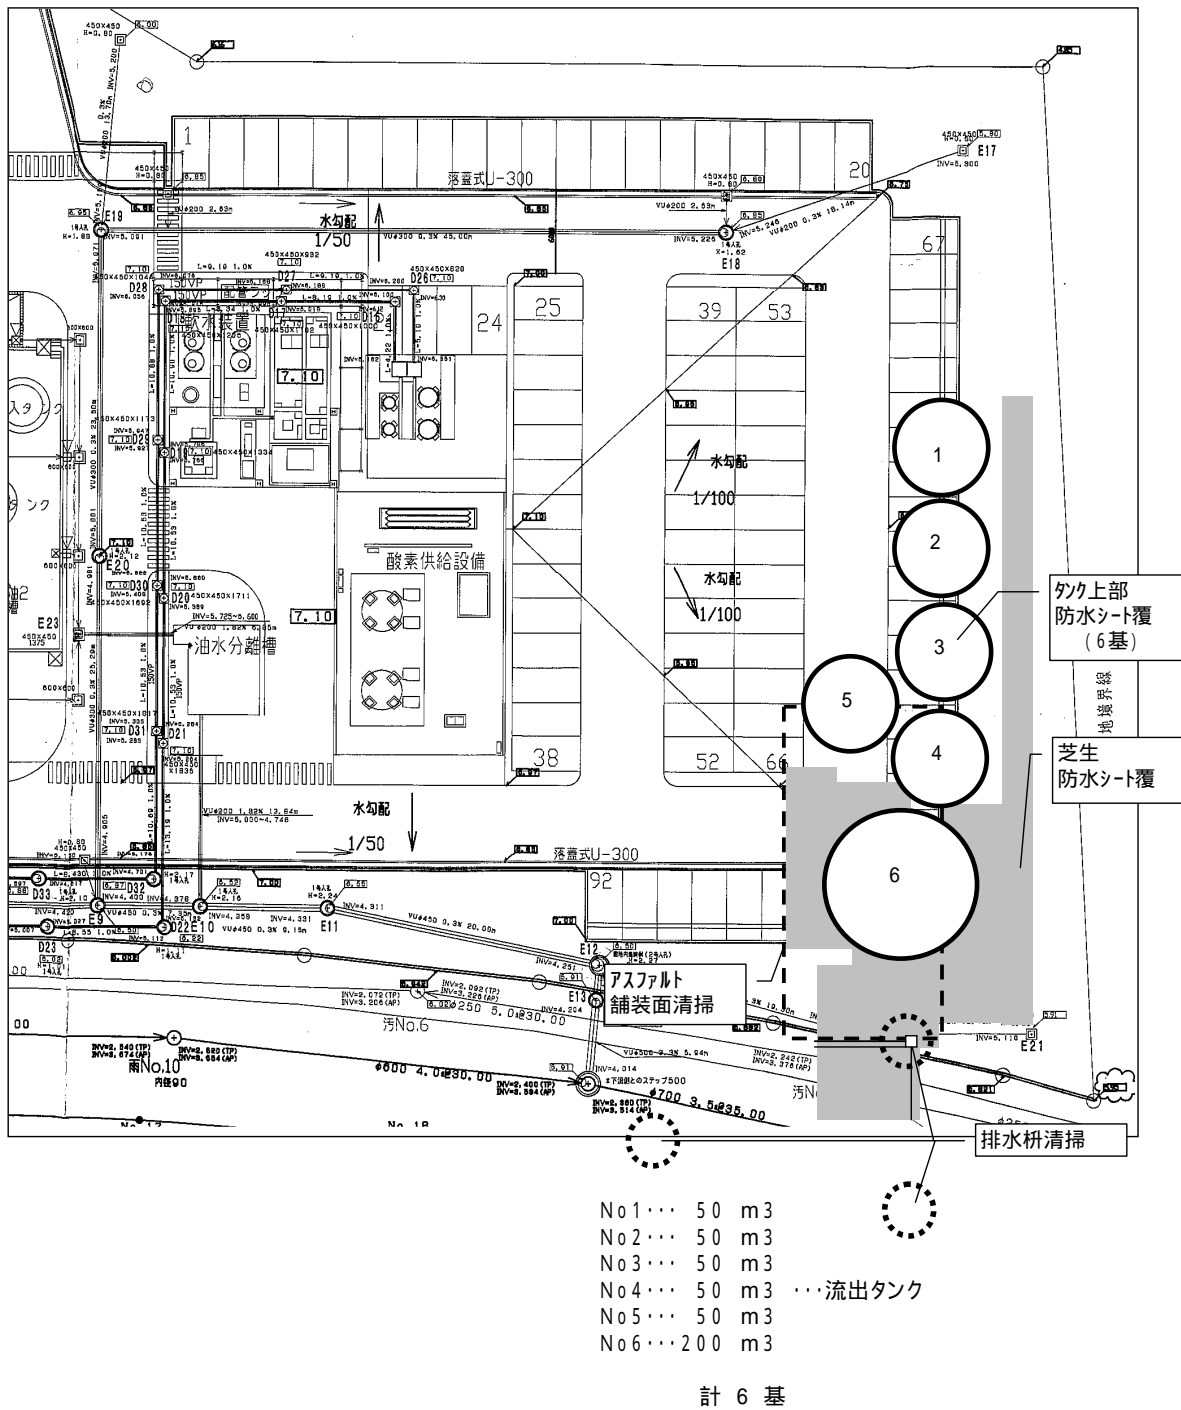
図 3-1 応急措置対応箇所

平成 18 年 3 月 28 日午前 5 時 20 分ころ、JESCO 東京 PCB 廃棄物処理施設(江東区青海 2 丁目地先)において、水熱分解運転を行うため、PCB 廃水を仮設タンクへ送水し、処理液回収タンクレベルを低減させる操作(操作開始：前日 16 時 30 分頃)を行っていたところ、処理液回収タンクから仮設タンクへ送水中に微量の PCB を含有する廃水を流出(オーバーフロー)させてしまい、仮設タンク周囲の地面に散乱し、その一部は施設の雨水溝を通じて雨水ます(駐車場側)に達しました。流出事故の経過は下表のとおりです。

時間	応急措置内容 (図 3-1 を参照してください)
5:30 ~ 6:00	雨水側溝に廃水が流入しないよう土嚢を設置
9:00 ~ 10:00	仮設タンクの液面低下措置 (写真: 図 3-2)
16:30 ~ 18:30	周辺舗装面(アスファルト)及び雨水側溝の洗浄(写真: 図 3-3)
18:30 ~ 19:30	周辺舗装面及び芝生に雨水よけシートの敷設 (写真: 図 3-4)
19:30 ~ 21:30	雨水枡に残留していた廃水及び洗浄液を回収し、仮設タンクへ移送
19:30 ~ 22:00	仮設タンク上面にシート敷設 (写真: 図 3-5)

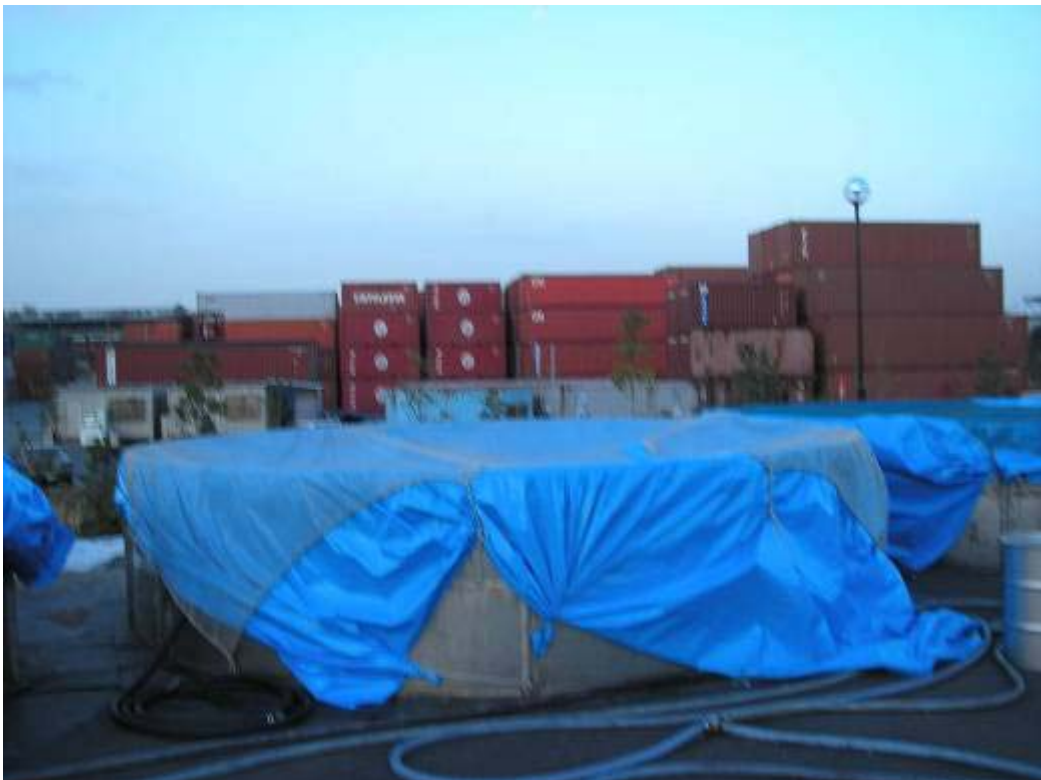
図 3-5 仮設タンク上面へのシート敷設

このため JESCO 東京事業所が、臨時措置として 12 月 21 日に設置許可申請では認められていない屋外仮設タンクを設置しました。安全面については、倒壊防止(ワイヤー使用、ボルト増し締め、鉄板養生等)、シート三枚重ねによる漏れ防止等の対策を講じましたが、蓋が無く、水面の監視装置も無い、安全管理上不適切なものでした。
