# 事故報告書

東京 PCB 廃棄物処理施設からの微量の PCB を含む  
排気の排出事故について

平成 18 年 6 月 2 日

日本環境安全事業株式会社

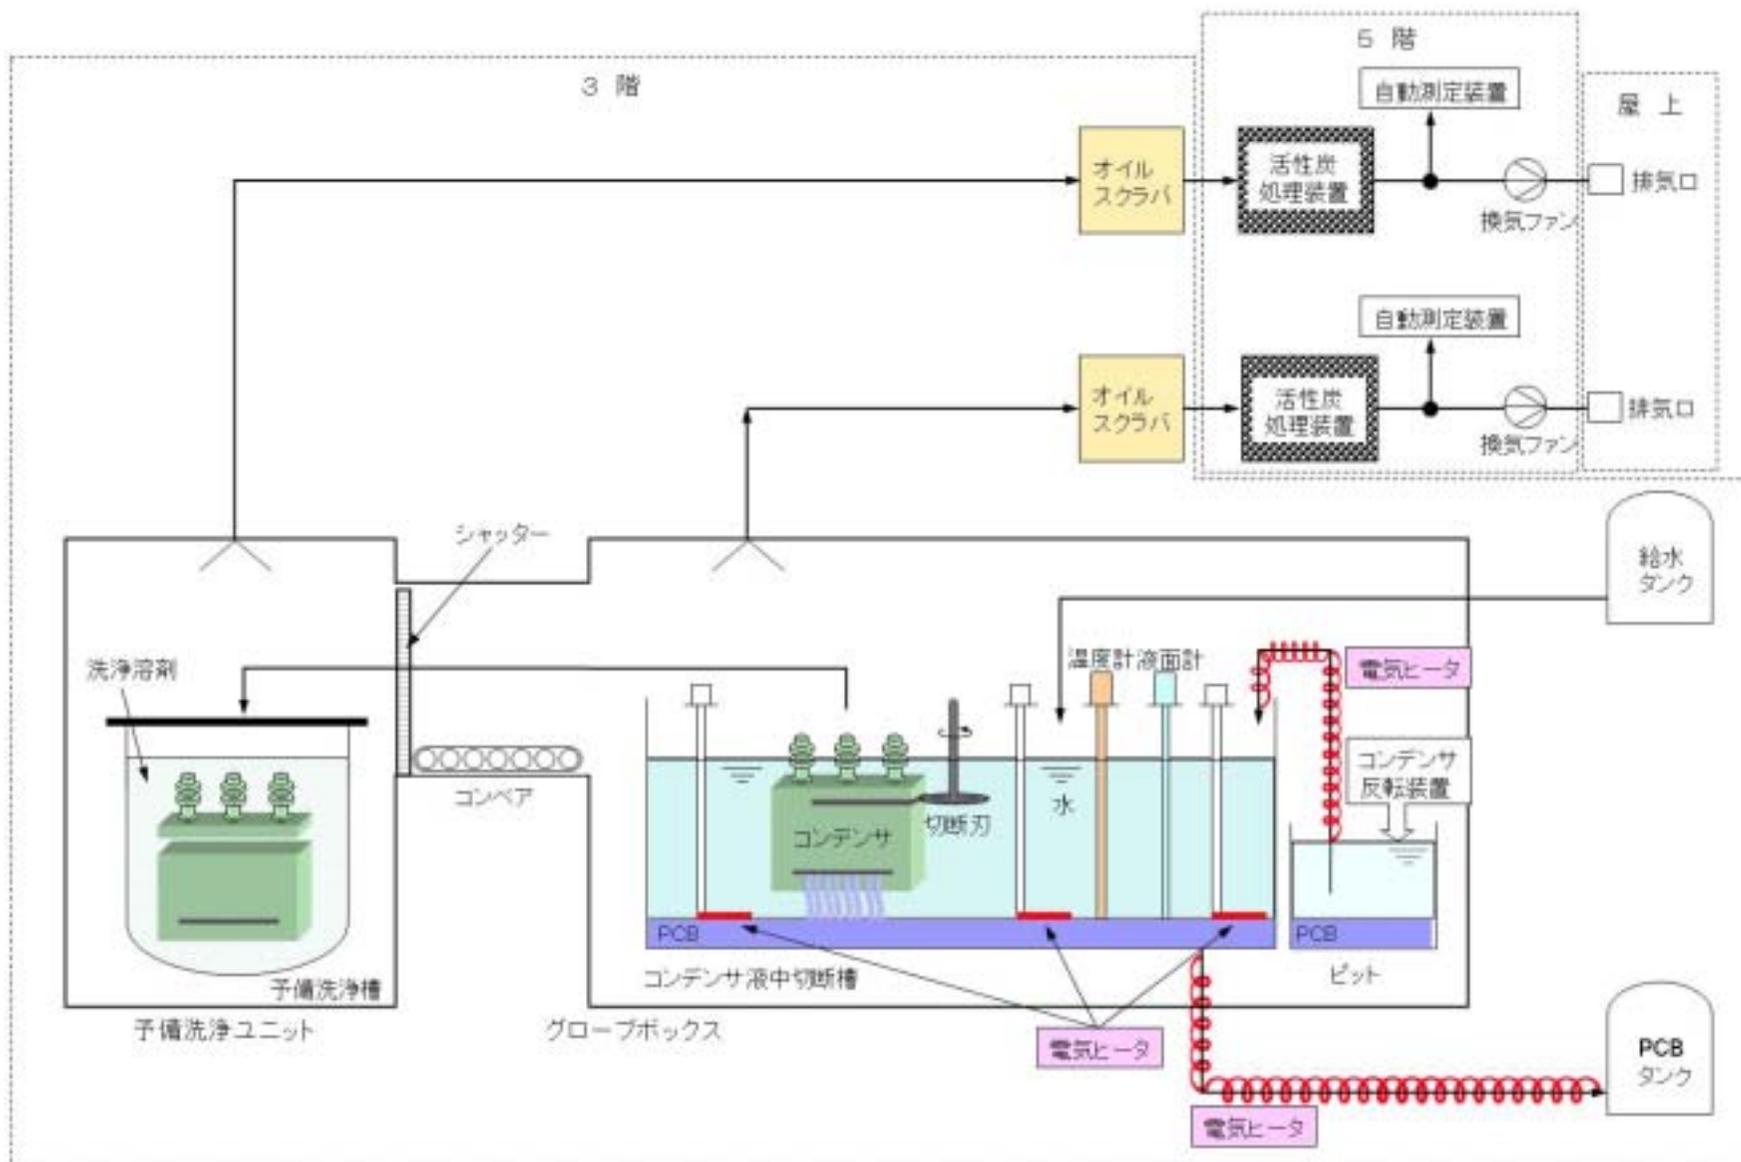
図1 コンデンサ解体室内グローブボックス及び予備洗浄ユニット系統排気概念図

なお、グローブボックス内にある当該の槽から大気への排気口までの間に、PCBを除去するためのオイルスクラバ及び活性炭吸着装置が設置されていますが、気化したPCBの量がこれらの装置のPCB除去能力を超えていたため、PCBの一部が除去されずにグローブボックス系統の排気口から排出されました。

また、グローブボックスと予備洗浄ユニットは、気密性が十分でないシャッターで区切られていたため、コンデンサ液中切断槽から気化したPCBがグローブボックスに充満して、シャッターの隙間から予備洗浄ユニット内に漏れ込んだため、予備洗浄ユニット系の排気口からもPCBを含む排気が排出されました。

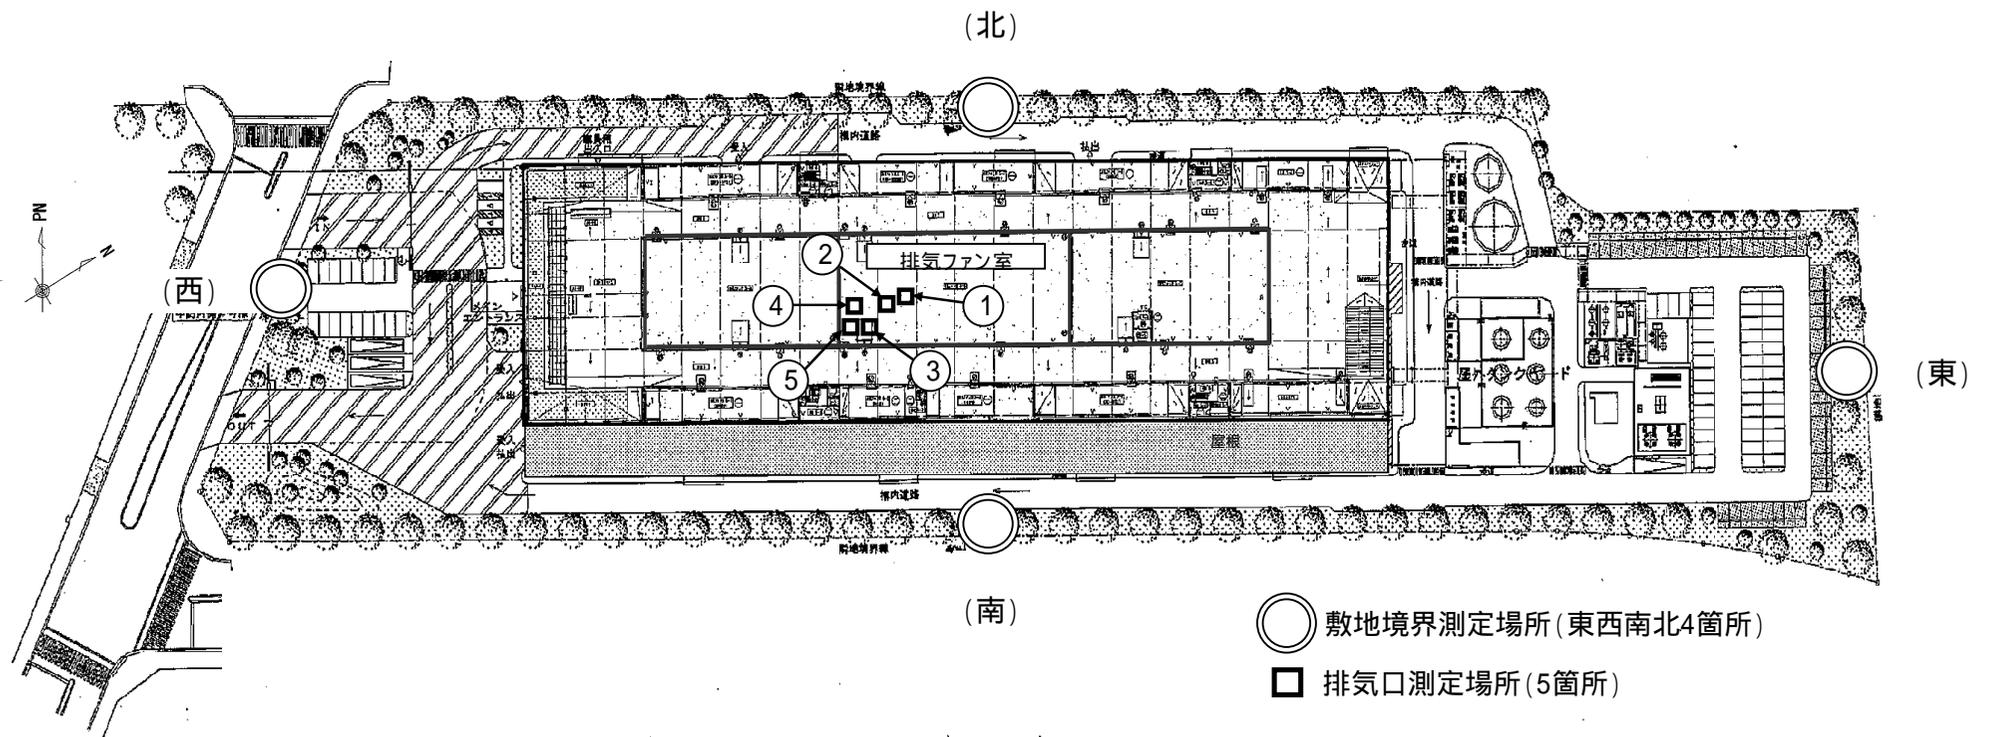
図5 排気口および敷地境界大気測定地点

コンデンサ解体室の予備洗浄ユニット系統及びグローブボックス系統排気口において、5月26日、排気停止前にサンプリングし、公定法により分析した結果、PCB濃度は最大0.20mg/m<sup>3</sup>でした。この値は、環境保全協定に基づく自主管理目標値(0.01mg/m<sup>3</sup>)を超過していました。この排気の測定結果を表2に、測定地点を図5に示します。

敷地境界(東西南北)の大気中 PCB 濃度の測定も行いましたが、いずれの測定地点におきましても検出下限値(0.0005mg/m<sup>3</sup>)\*未満でした。この測定結果から施設周辺の環境への特段の影響はないものと考えられます。この敷地境界大気の測定結果を表3に、測定地点を図5に示します。
