# 改善実施状況報告書

平成 18 年 8 月 3 日

日本環境安全事業株式会社

平成 18 年 3 月 28 日に、当社の東京 PCB 廃棄物処理施設において、微量の PCB を含む廃水の一部が流出する事故を発生させてしまいました。

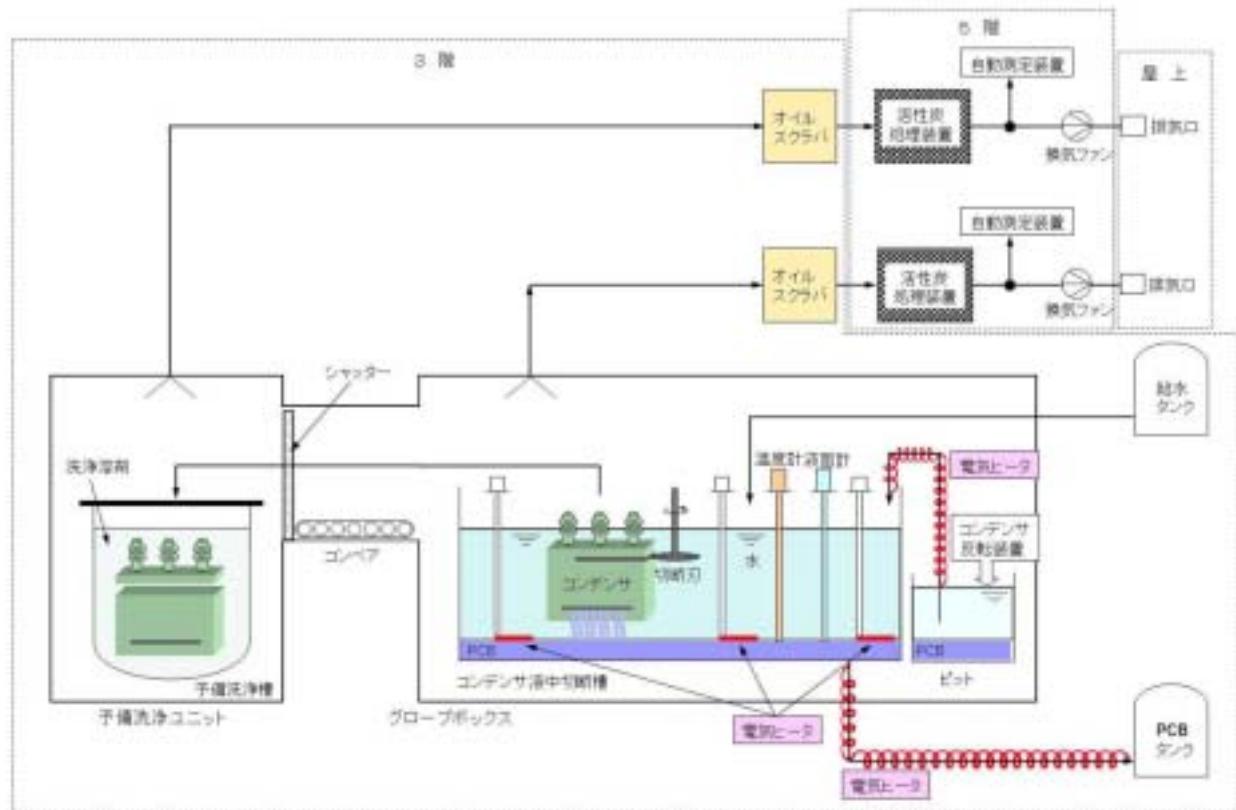
〔コンデンサ解体室内グローブボックス及び予備洗浄ユニット系統排気概念図〕

3月の廃水流出事故に伴い施設は稼動を停止していましたが、平成18年5月25日21時頃、コンデンサ液中切断槽のヒータ電源が入っていたため、槽の水位が低下し、槽底部に残留していたPCBが露出した状態となってヒータで加熱され、気化し排出口から排出されました。

### 液中切断槽内で PCB が気化した原因

#### ア ヒータ自動停止装置などの欠如

液中切断槽の水位が低下した場合に、自動でヒータを停止する、あるいは水を補給する仕組みとなっていました。

事故の原因となったコンデンサの液中切断装置の水位低下対策として、水位が低下した場合に自動的にヒータが切れるよう施設を改善しました。

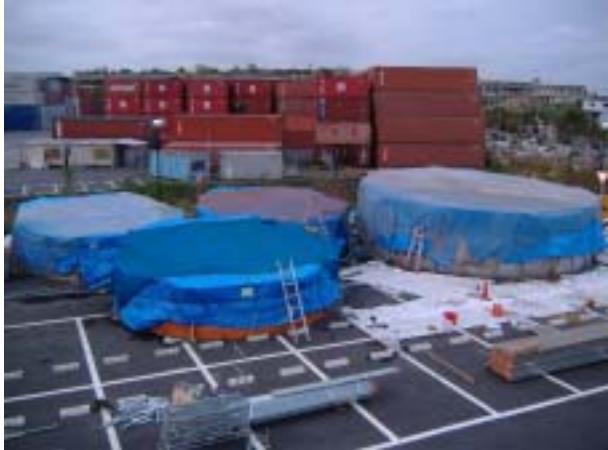
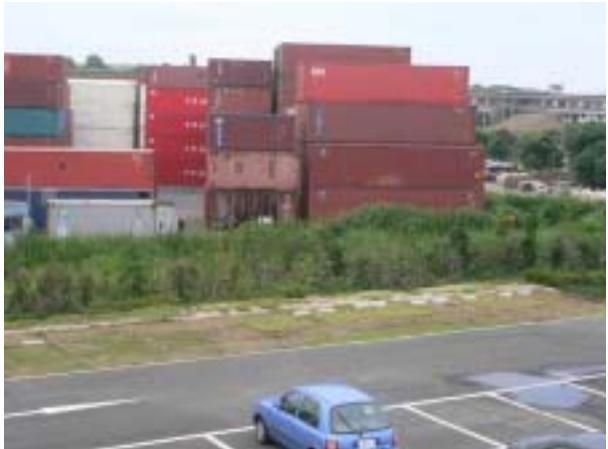
##### 〔屋外仮設タンクの撤去〕

このため、臨時措置として12月21日に設置許可申請では認められていない屋外仮設タンクを設置しました。

当社は、PCB濃度が0.03mg/l以下の廃水は、廃アルカリとして屋外で一時貯留できるものと誤った判断をし、当該屋外仮設タンクへの送水を行つてしましました。この判断は安全意識・遵法意識に欠けるものでありました。

屋外仮設タンクへの送水作業に当たつては、その容量及びポンプの能力からおおむね満杯に近くなる時刻を想定し、現場の状況を監視カメラのみで確認していたため、廃水を流出させてしまいました。

屋外仮設タンクは、貯留されていた廃水を安全に処理した後、平成18年6月9日に撤去を終了しました。

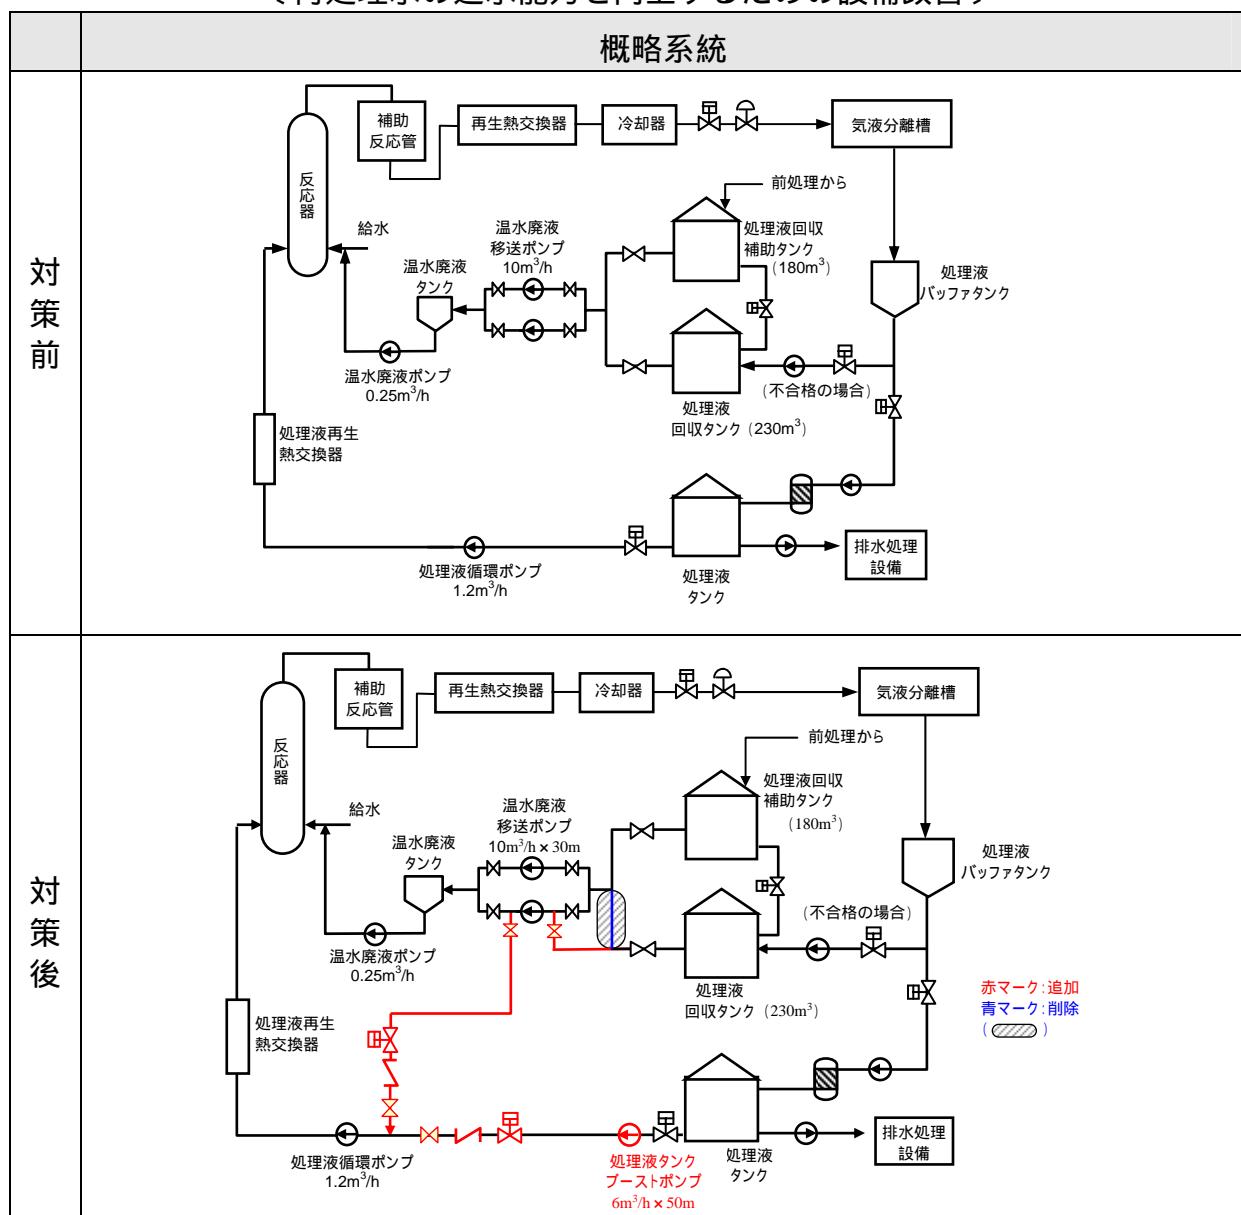
### 〔再処理水の送水能力を向上するための設備改善〕

これまで、処理液回収タンクに回収された不合格液(管理基準未達成、再処理の必要あり)は、温水廃液タンクに一度貯留された後、 $0.25\text{m}^3/\text{h}$  の送水能力の温水廃液ポンプにより、再度、反応器で水熱分解処理をしていました。しかし、不合格液が多量に発生した場合には送水能力が不足し、水熱分解処理運転の継続が困難になっていました。

このため、不合格液の反応器への送水能力を  $0.25\text{m}^3/\text{h}$  から  $1.2\text{m}^3/\text{h}$  に増加する設備改善を行いました。

なお、接続にあたっては、逆止弁、遮断弁に加え、手動弁を設置し、三重の安全対策を講じることにより、下水道放流水に不合格液が混入することを防止しました。

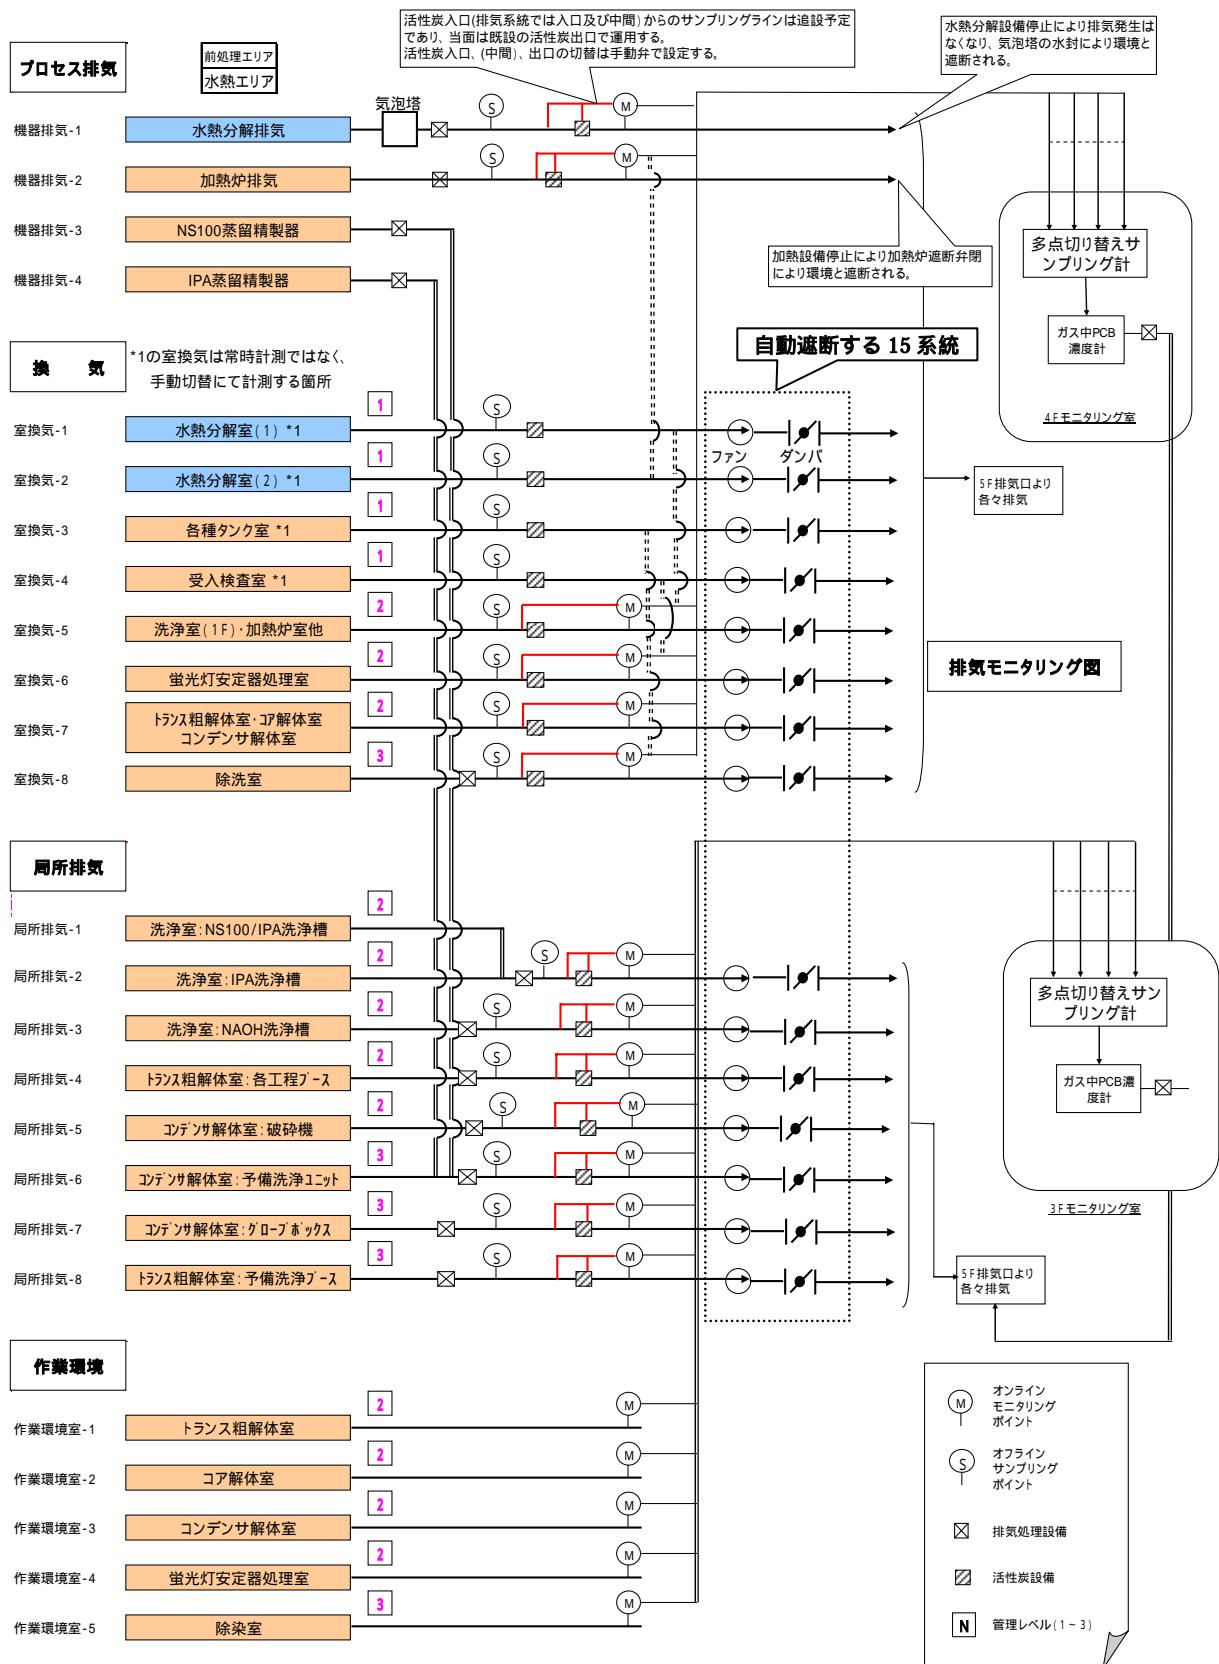
## [ PCB 漏洩発生時の排気の自動遮断対策 ]

排気の濃度が管理値を越えた場合に、排気が外気に排出されないよう自動遮断するようになっていませんでした。

排気濃度異常の警報が出た後、運転員は現場を点検しましたが、異常が見られなかったことから測定装置の故障と誤った判断をし、排出を継続させてしまいました。

排気系については、排気の自動測定装置の警報が作動した場合には自動的に排気ファンを停止し、排気を遮断するよう施設を改善しました。

PCB濃度高発生により前処理もしくは水熱エリアの機器自動停止  
同時に館内放送で前処理エリアもしくは水熱エリアの作業員退避指令  
タイマー設定により作業員退避時間経過後、前処理もしくは水熱エリアの換気・排気自動停止  
換気・排気停止後、給気ファン入口及び排気ファン出口ダンバ閉止

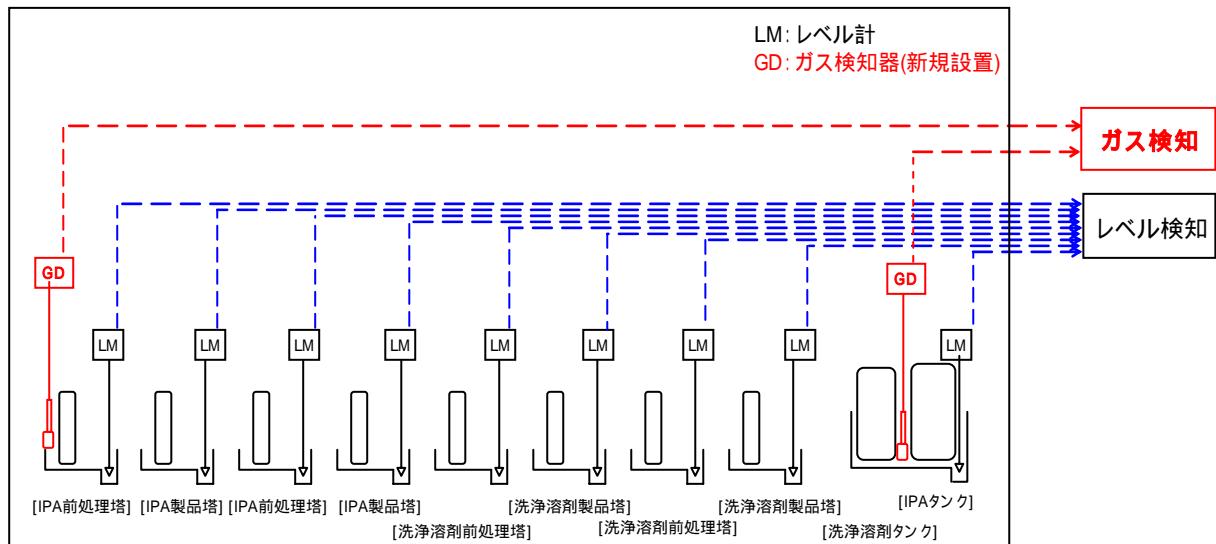
[蒸留精製装置 (1箇所)]  
(ガス検知器の新規設置)

対象機器	点検結果	改善措置	改善箇所
蒸留精製装置	可燃性の洗浄液が漏洩した場合に、検知手段としてレベル計があるが、漏洩を速やかに検知できない。	ガス検知器の新規設置	1箇所
洗浄溶剤第1液張系統配管 洗浄溶剤第2液張系統配管 アルカリ液張系統配管 温水液張系統配管	洗浄設備の停止中には、配管中の液が封じ込めの状態となり、この状態が、長期間にわたり継続した場合、温度変化により配管内部の洗浄液が膨張し、配管内の圧力が上昇する可能性がある。	逃しラインの増設	4箇所
PCB受入れタンク等の空気抜き	通常は現行の活性炭フィルタで対応できるが、万一の異常を想定して、管理値を超えることのないよう対策を行う必要がある。	タンク排気管に活性炭フィルタを追加	6箇所
合計			11箇所

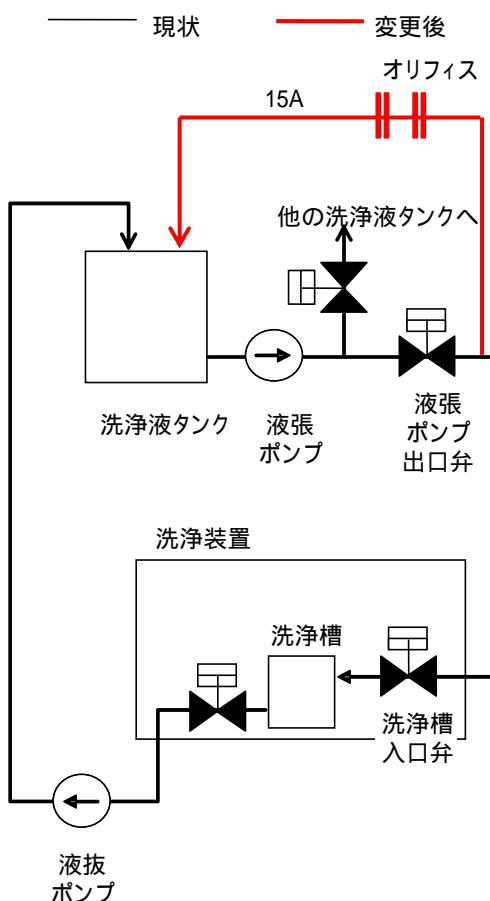
[洗浄溶剤第1液張系統配管等 (4箇所)]  
(迷しラインの増設)

液張ポンプ出口弁と洗浄槽入口弁の両方の弁が閉止されると、この二つの弁の間の配管中の液が封じ込めの状態となります。

この状態が長期間にわたり継続した場合、温度変化により配管内部の洗浄液が膨張し、配管内の圧力が上昇する可能性があることから、新たに迷しラインを増設して圧力が上昇しないようにする

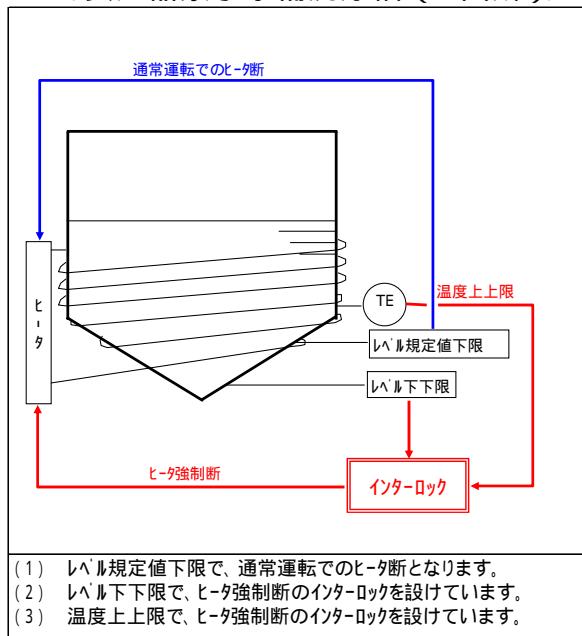
### [ 安定器素子予備洗浄槽 ( 2 箇所 ) ]

対象機器	対策箇所	点検結果	対策内容	備考
液中切断装置  (2回目の事故に対する改善措置)	1	PCB が異常昇温した場合に液レベルが低下して、排気中に PCB が排出される可能性がある。	液をヒータで直接加熱する機器について、温度高によるヒータ断の制御に加えて、液レベル低下によるヒータ断の自動制御を追加	
安定器素子予備洗浄槽	2		間接加熱方式ではあるが、排気系にオープンで高濃度 PCB を取り扱う機器について、液レベル低下によるヒータ断の自動制御を追加	
鉄/非鉄予備洗浄槽	1			
前処理設備 水熱分解設備  (2回目の事故に対する改善措置)	15	排気モニタリング装置で PCB 濃度異常となった場合に協定値を超える PCB が排出される可能性がある。	オンラインモニタリング装置での PCB 濃度高により自動で前処理設備または水熱分解設備を停止し、作業員避難警報後に排気・換気ファンを停止しダンパ閉止の自動制御を追加	
加熱設備凝縮液回収タンク	1	現状は手動で行っているため、タンクの液面が高い状態のまま液の供給を継続するとタンクがオーバーフローし PCB 外部漏洩の原因となる可能性がある。	当該タンクについては液レベル高に対し、液供給自動停止の自動制御を追加	第三者機関指摘の反映
オイルスクラバ凝縮水回収タンク	1			
水熱分解処理液系統弁	3	処理液タンクの出口弁が開いた状態で処理液バッファタンクからの送水に誤動作があると、PCB を含有した排水が下水に放流される可能性がある。	・処理液バッファタンク廃液切替弁が開いた場合、活性炭吸着装置上流弁自動閉止の制御を追加 ・処理液回収タンクへの不合格液移送条件に処理液バッファタンク廃液切替弁閉の制御を追加	第三者機関指摘の反映
合計	24

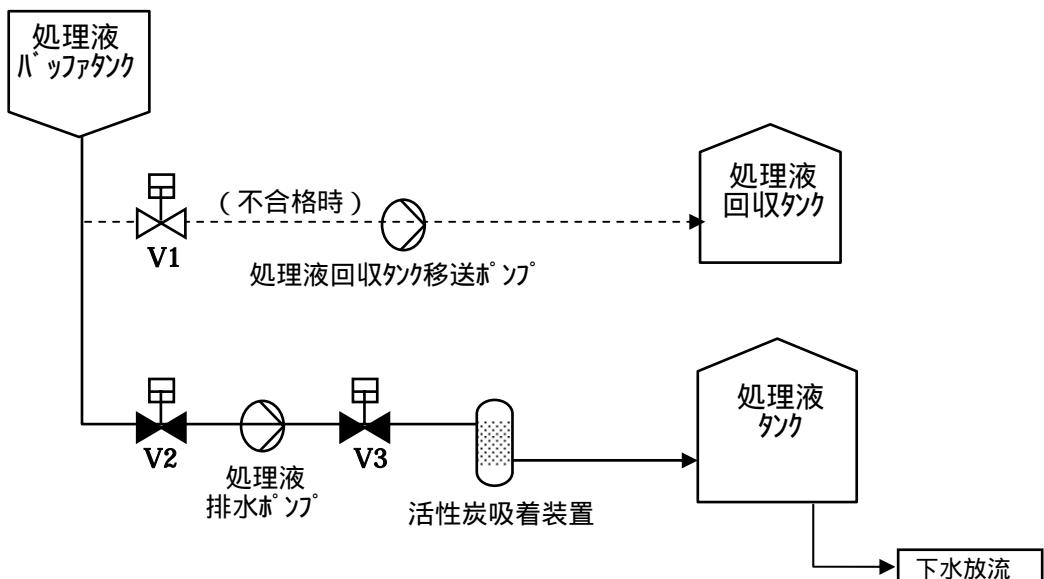
### 〔水熱分解處理液系統弁 (3箇所)〕

- 水熱分解処理において処理液が不合格（管理基準未達成）となった場合には、切替弁(V2)を閉じて、切替弁(V1)が開くようになっています。
- しかし、V2 が万一開いてしまった場合、合格液を貯留する処理液タンクに不合格液が送液される可能性があります。
- そのため、V2 と同時に活性炭吸着装置上流弁(V3)を自動閉として、二重の防護措置をとり、フェイルセーフ機能を向上させました。
