豊田PCB廃棄物処理事業だより(No.22)

1. 豊田施設で発生したPCB漏洩事故の中間報告について

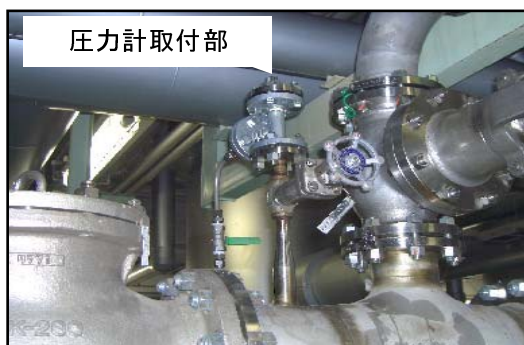
- ① 圧力計の接続に袋ネジを使用していたため、フランジ接続や溶接接続と比較すると緩みやすい構造であった。
- ② 事故の約50時間前にパッキンの材質をテフロン製に変更したが、使用温度等より高温となったため締付トルクが低下、
- ③ さらに、ポンプの吐出弁を開けたときの異常振動(流体関連振動)により、圧力計取り付けの袋ネジ部の締め付け力が低下、
- ④ その後、ポンプ運転による微振動で徐々に緩み、圧力計が脱落に至った。
- ⑤ 蒸留エリア、小型トランス解体エリアの天井裏等の配管貫通部等の状態が不十分で隙間が空いていた。この天井裏が負圧となり、蒸留エリアで漏洩したPCB蒸気が天井裏を介して漏洩した。
- ⑥ 運転会社に対する教育が不十分であり、活性炭処理系統への切換え操作に遅れが発生した。

圧力計取付部

- ① 袋ネジ方式の接合部をなくし、計測系統全般についてフランジ接続方式に変更します。
- ② 異常振動(流体関連振動)の発生を防止するため、現状のポンプを撤去し、リボイラー循環用ポンプと送液用ポンプをそれぞれ設置して、振動の低減を図ります。

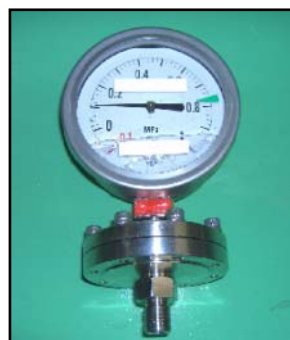
脱落した圧力計

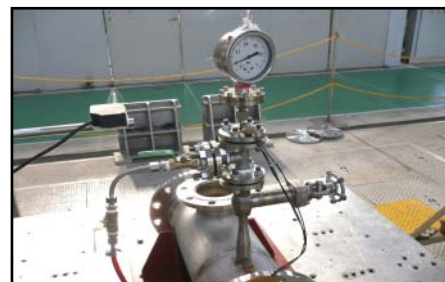
今回の事故で脱落した圧力計回りの実物と同じ配管接続部を製作して、加振実験、加熱実験を行い、圧力計が脱落したメカニズムを解明しました。続いて、どのような圧力計に取り替えるべきかについても同じ実験装置で実験して、問題が起こらない圧力計を選定しました。

加振実験状況

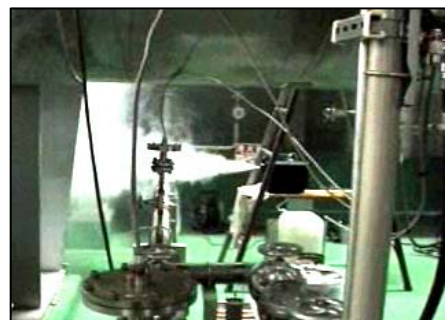
テストの結果、蒸留エリアから隣接する天井等のエリアにスモークが漏洩し、その一部が第6系統排気口から屋外へ流出することを確認しました。また、この天井裏の負圧は蒸留エリアより深くなっていました。

蒸留エリア内スモーク発生状況

- ③ 各エリアの開口部に、必要な対策を実施し、気密性を確保します。
- ④ 第6系統排気も活性炭吸着槽を2段に設置し、二度と施設外にPCBを排出させることのないよう、PCB廃棄物取扱区域全ての換排気を常時活性炭処理した後に排気します。

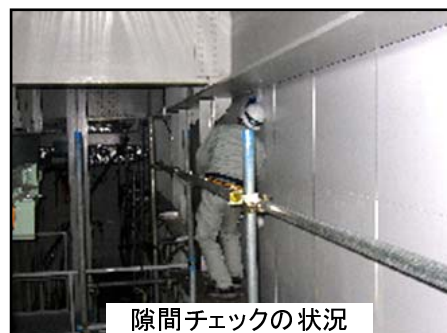
不良箇所を全てリストアップし、2月から補修工事を行っています。

隙間チェックの状況
