豊田PCB廃棄物処理事業だより(No.23)

平成17年11月21日に日本環境安全事業株式会社(JESCO)の豊田PCB廃棄物処理施設で発生しましたPCB漏洩事故につきまして、事故発生時より操業を停止し、事故対策及び安全総点検並びに再発防止策を進めておりますので、その状況を報告させていただきます。全ての再発防止策を完了した段階で、施設全体の安全性と健全性を検証して試運転を行っていく予定です。

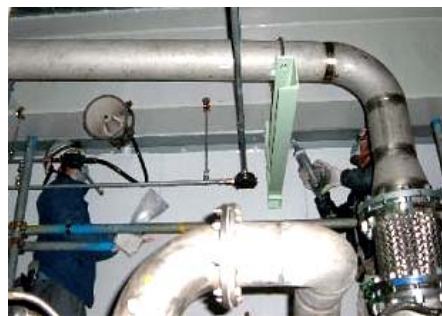
スモーク試験によりPCB蒸気が蒸留エリアと隣接する天井裏を通して屋外に流出した経路を解明し、隙間箇所を詳細に調査しました。

壁と梁の間に塞ぎ板を設け、シールを実施

そして、蒸留エリアの壁にあった配管の貫通部などについて隙間の塞ぎ工事を行い、再度スモーク試験を行って密閉性を確認しました。

また、隙間チェックはPCBを取り扱う全てのエリアで実施し、発見した隙間はすべて同様に隙間を塞いでおります。この工事は3月中旬までに完了し、密閉性を確認します。

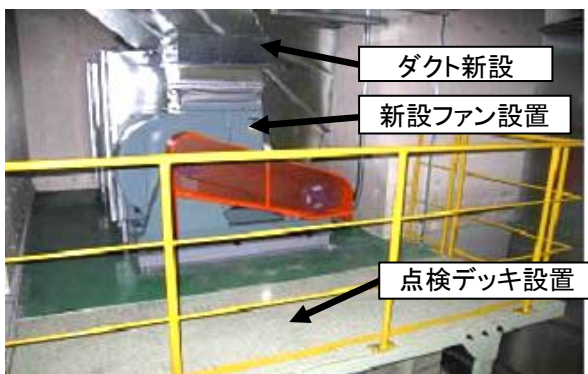
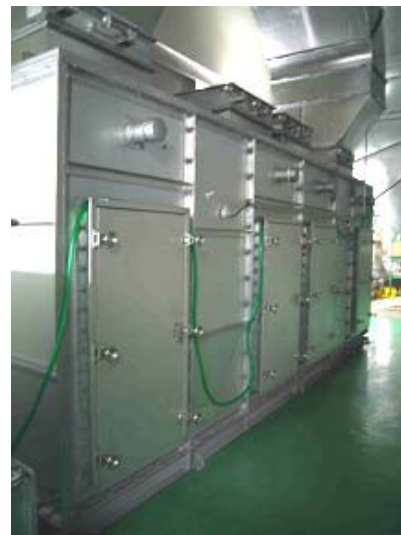
活性炭吸着槽

PCB蒸気を外に漏洩させた天井裏の配管等が通っているエリアの第6系統排気ラインに、1～5系統排気ラインと同様、万一のセーフティネットとして活性炭吸着槽を2段に設置し、処理エリア及び関連する全ての排気を活性炭を通した後に排出するようにしました。

また、これに関連する排気ファン2台も取り替えました。

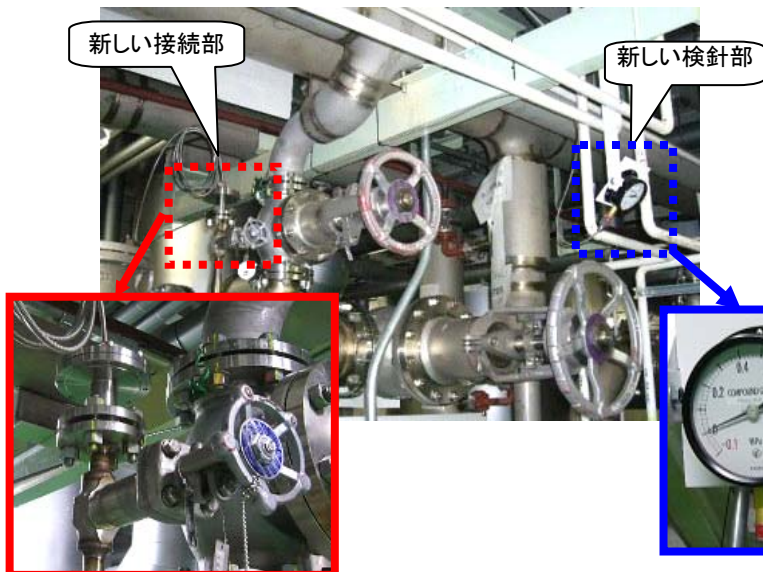
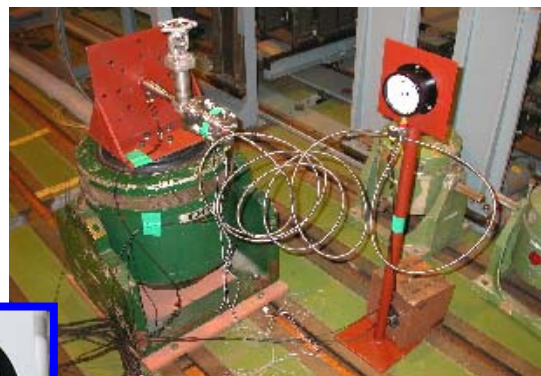
加振試験の状況

脱落した第1蒸留塔の塔底ポンプ吐出側の圧力計を、袋ネジ型からフランジ型へに取り替えました。なお、取り替える前に、実物モデルを使用して加振試験を行い、ゆるみによる脱落が生じないことを確かめました。また、同様な箇所も全てフランジ型に取り替えます。

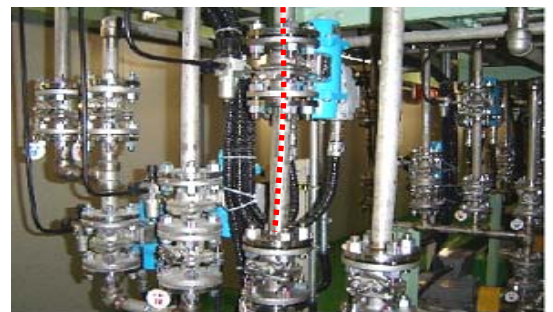
配管ずれ(まっすぐに立っていない)

- ① 配管ずれのままフランジを片締めしたことによる漏れ・にじみがあった箇所は、配管のずれを修正しました(10箇所)。
- ② パッキンのへたりによる漏れ・にじみがあった箇所は、パッキンを取り替えました(12箇所)。
- ③ フランジに傷があり、パッキンとの隙間からの漏れ・にじみがあった箇所は、フランジ及び配管を取り替えました(1箇所)。

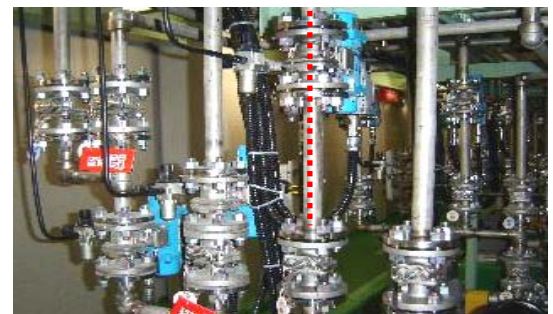
配管ずれの修正
