豊田 PCB 廃棄物処理施設において生じた PCB 漏洩事故について（概要）

日本環境安全事業株式会社

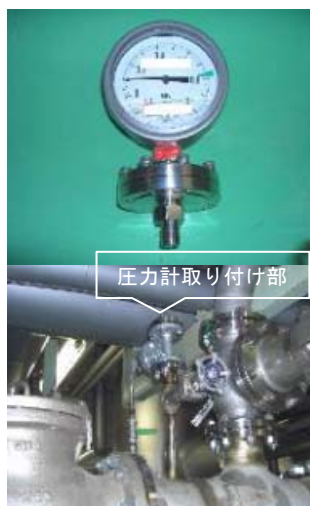
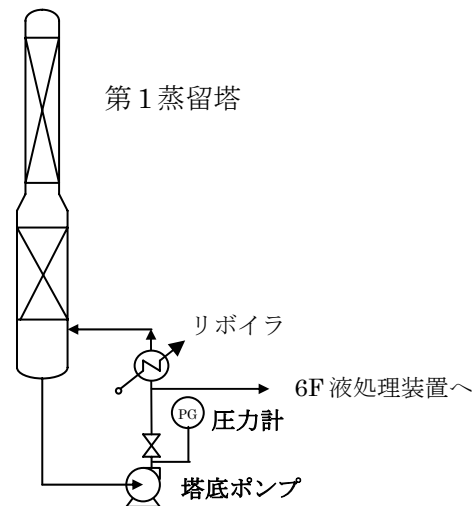
- ① 第 1 蒸留塔底ポンプの圧力計が脱落し、防油堤内に PCB 濃縮洗浄油(温度：約 200℃、漏洩量：約 200L、PCB 濃度：約 90%)が漏洩。

- ① 圧力計の接続に袋ネジを使用しているため、フランジや溶接接続と比較すると緩みやすい構造であった。
- ② パッキン材質を銅製からテフロン製に変更したため、使用温度等の運転条件に対して不適切となり、締付トルクが低下。
- ③ ポンプに異常振動(流体関連振動)が発生した際、圧力計取り付けの袋ネジ部締付トルクがさらに低下。
- ④ その後、ポンプ運転による微振動で徐々に緩み、脱落に至った。
- ⑤ 蒸留エリア、小型トランス解体エリアの天井裏等の配管貫通部等の仕舞いが不十分で隙間が空いていたため、この天井裏が負圧となり、蒸留エリアで漏洩したPCBの一部が天井裏を介して漏洩。
- ⑥ 運転会社に対する教育が不十分であったため、活性炭処理系統への合流操作に遅れが発生。

- ② 袋ネジ式の接合部をなくし、フランジ式に変更。また圧力計を配管とは別の支持に固定し、キャピラリー(導圧管)で接続。(PCB,油類の配管に設置していた全ての圧力計についてもフランジ式に変更)
- ③ 交換予備品が不足することの無いよう、在庫管理を系統的に実施。

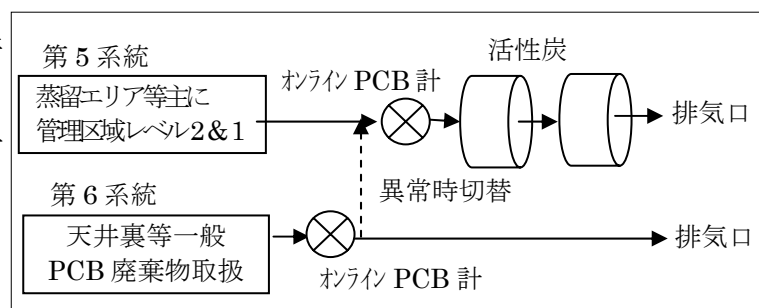
- ② 蒸留エリアに隣接した天井裏に PCB 蒸気が一部移行。
③ 中央制御室作業員の操作対応が遅れ、第 6 系統排気口から PCB 蒸気漏洩。

- ④ 各エリアの気密性を確保するため開口仕舞を確認し、必要な対策を実施。
- ⑤ 第6系統排気も常時活性炭処理を実施し、万が一漏洩事故があっても施設外にPCBを排出させないよう、PCB廃棄物取扱区域の換排気全てを常時処理。
