豊田PCB廃棄物処理施設において生じたPCB漏洩事故について

(中間報告)

平成18年1月

日本環境安全事業株式会社
事故対策委員会

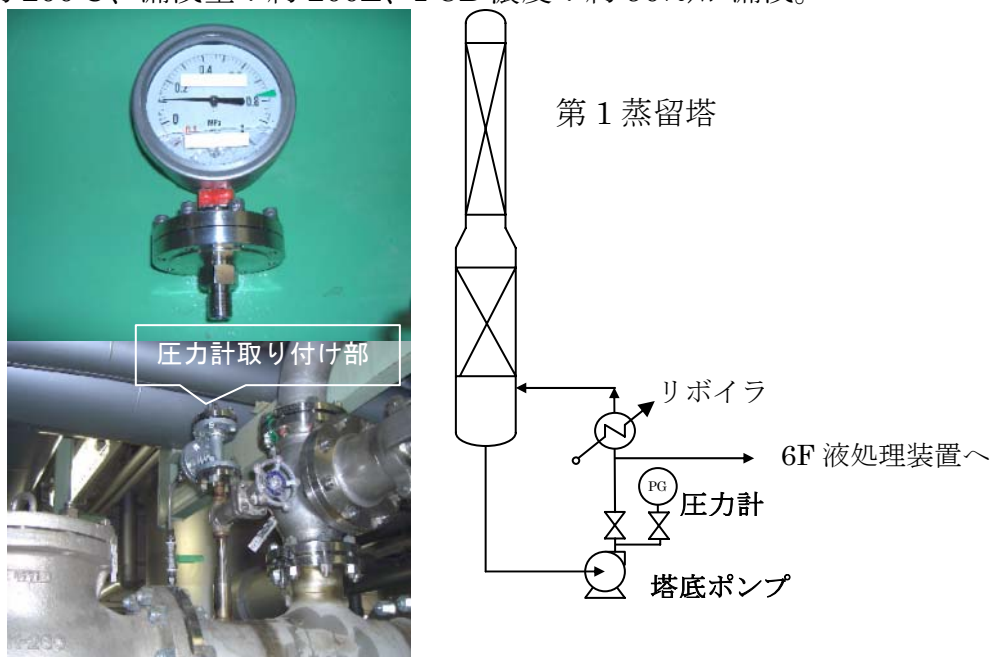
- ① 第1蒸留塔塔底ポンプの圧力計が脱落し、防油堤内に PCB 濃縮洗浄油(温度：約 200℃、漏洩量：約 200L、PCB 濃度：約 90%)が漏洩。

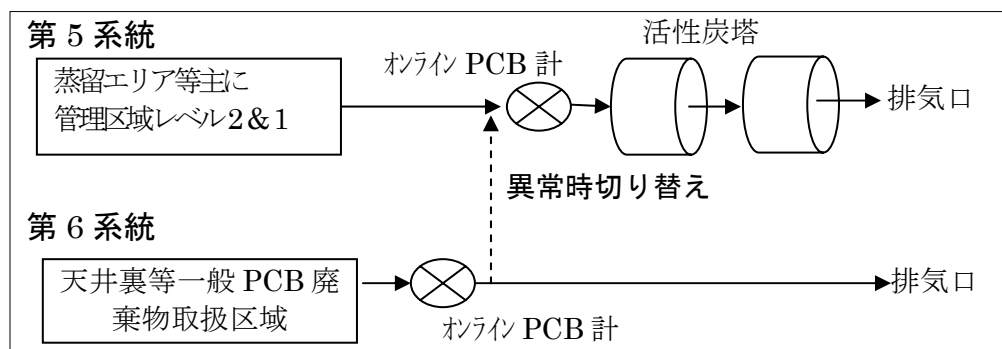
- ② 蒸留エリアに隣接した天井裏に PCB 蒸気が一部移行。
③ 中央制御室作業員の操作対応が遅れ、第6系統排気口から PCB 蒸気漏洩。

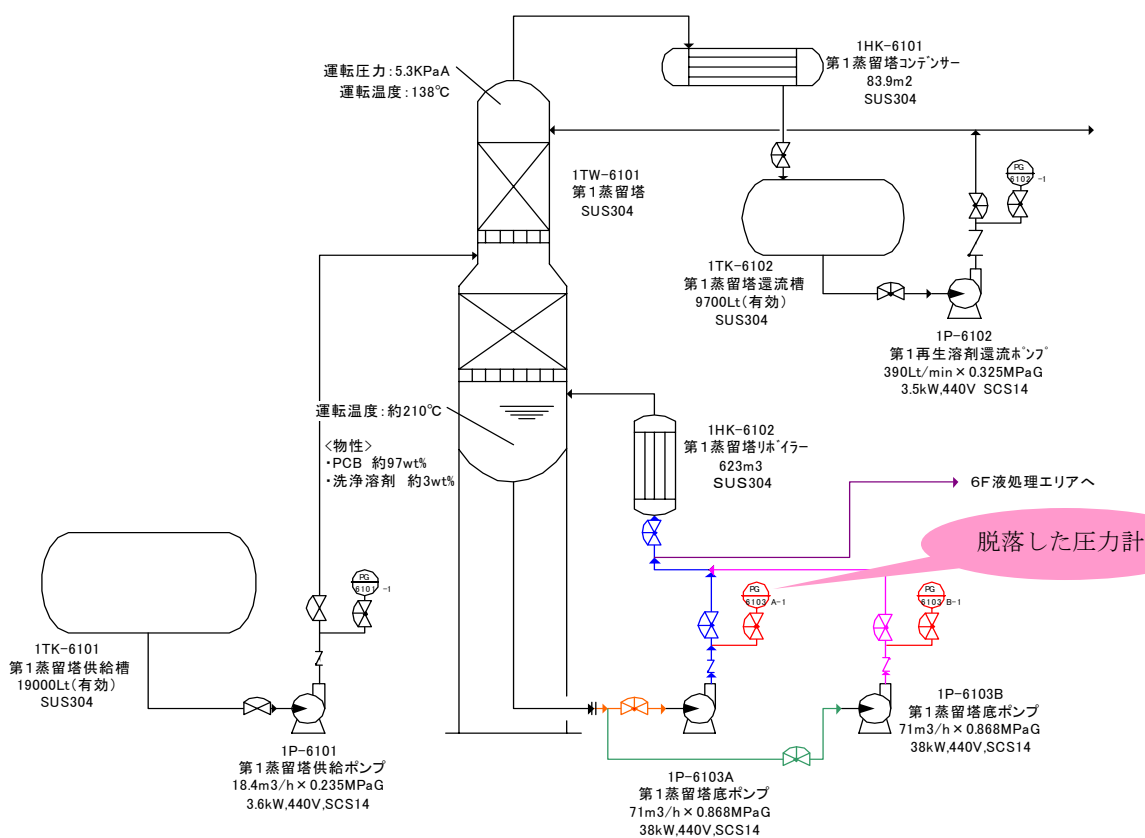
図2-1 第1蒸留塔塔底ポンプ周りフロー

平成17年11月21日午前2時頃、蒸留エリアにある第1蒸留塔からPCB濃縮洗淨油を取り出す塔底ポンプAに取付けた圧力計が脱落し、約200LのPCB濃縮洗淨油がエリア内の防油堤に漏洩しました。このPCB濃縮洗淨油から揮発したPCB蒸気が、PCBが存在しないはずの一般PCB廃棄物取扱区域を經由し、外部に漏洩しました。

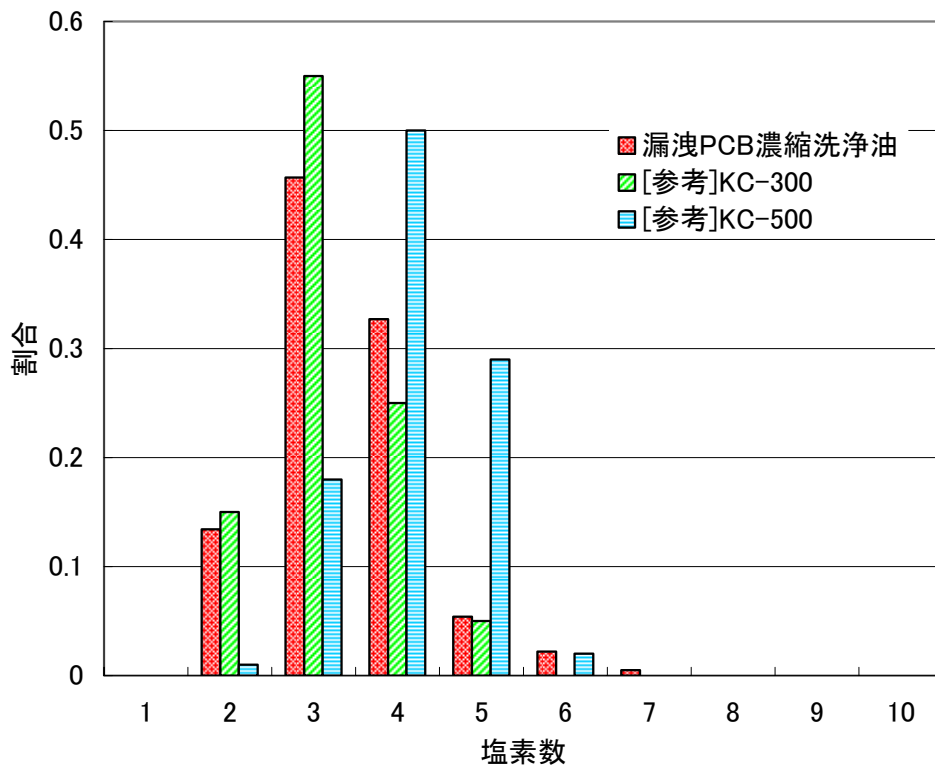
図 2-3 漏洩した PCB の同族体分布

漏洩した PCB 濃縮洗浄油は、温度が約 200℃で PCB 約 90%、洗浄溶剤(主として C13 級 n-パラフィン)約 10%の混合液体です。PCB の同族体分布は図 2 のとおりでした。

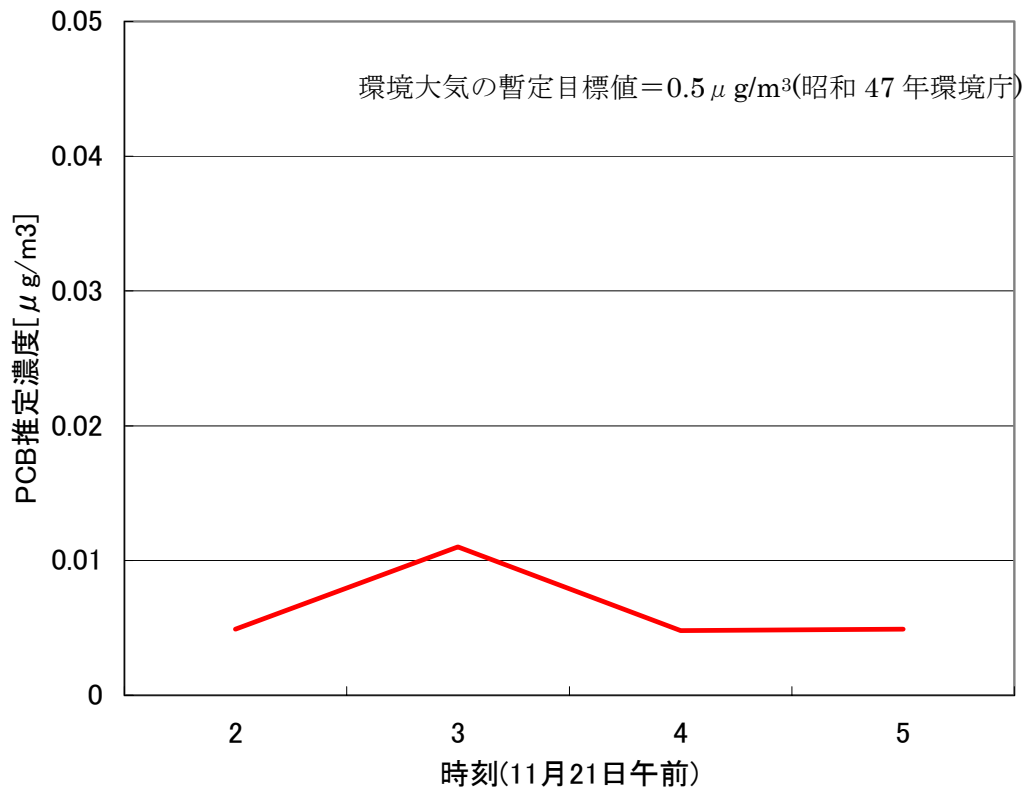
図 2-4 事故当日の最大着地地点*における大気中 PCB 濃度推定値の推移
 (* 施設の南南西 午前 3 時は 1.9km、他は 10km の地点)

大気中 PCB 濃度について、当日の風向(一貫して北北東)・風速により計算*した結果、最大着地地点における濃度推定値の推移は図 2-4 のとおりとなりました(計算条件を表 2-2 に示します)。最高濃度は $0.011\ \mu\text{g}/\text{m}^3$ と算定され、「PCB 等を焼却処分する場合における排ガス中の PCB 暫定排出許容限界について」(昭和 47 年環大規第 141 号)において示された環境大気の暫定目標値 $0.0005\text{mg}/\text{m}^3(0.5\ \mu\text{g}/\text{m}^3)$ を十分下回ったことから、健康への影響のおそれはないと考えられます。

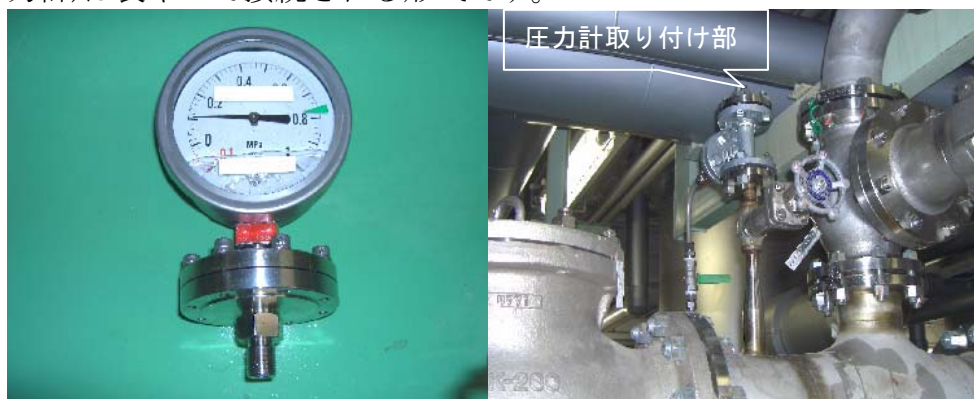
図3-1 脱落した圧力計

脱落した圧力計及びその取り付け部は図3-1のとおりで、圧力計(隔膜式圧力計)は袋ネジで接続される形式です。

- 脱落した圧力計のネジ先端部を実体顕微鏡等により観察した結果、ねじ山の一部分が根本側に変形していたが、その他は正常であったこと。
- 事故前の11月18日の21時頃、銅製パッキンがつぶれていたため、建設JVの現場判断によりこれを取外し、耐熱性に劣るテフロン製パッキンに取り替えを行ったこと。

脱落した圧力計のネジ先端部は、ねじ山の一部分が根本側に変形していたが、その他は正常であったことから、脱落落下時に配管もしくは床面との衝突により生じたものであり、圧力計の脱落は、ネジ部が緩んで外れたものと推定されます。このこと及び事故当時の状況から、不適切なパッキンの使用のもと、配管に生じた振動により、圧力計ネジ部が緩み、落下したものと推定されました。

- 圧力計の接続が袋ネジを使用しているためフランジや溶接接続と比較すると緩みやすい構造であった。
- さらに事故前にパッキン材質をテフロン製に変更しており、使用温度条件等の運転条件に対して不適切であったため、締付トルクが低下した。
- 圧力計取り付けの袋ネジ部が吐出弁Aを開けたときの流体関連振動と考えられる異常振動によりさらに締付トルクが低下した。
- その後、ポンプ運転による微振動で徐々に緩み、脱落に至った。

- 圧力計取り付け部の緩みが生じにくくなるよう、袋ネジ式の接合部をなくし、フランジ式に変更する。また、圧力計への配管振動の影響を排除するとともに、熱伝導を抑制するため、圧力計を配管とは別の支持に固定し、キャピラリー(導圧管)で接続する。さらに圧力計脱落の主因ではないが、振動の増大を起こしうる仮設サンプリング配管は撤去する。

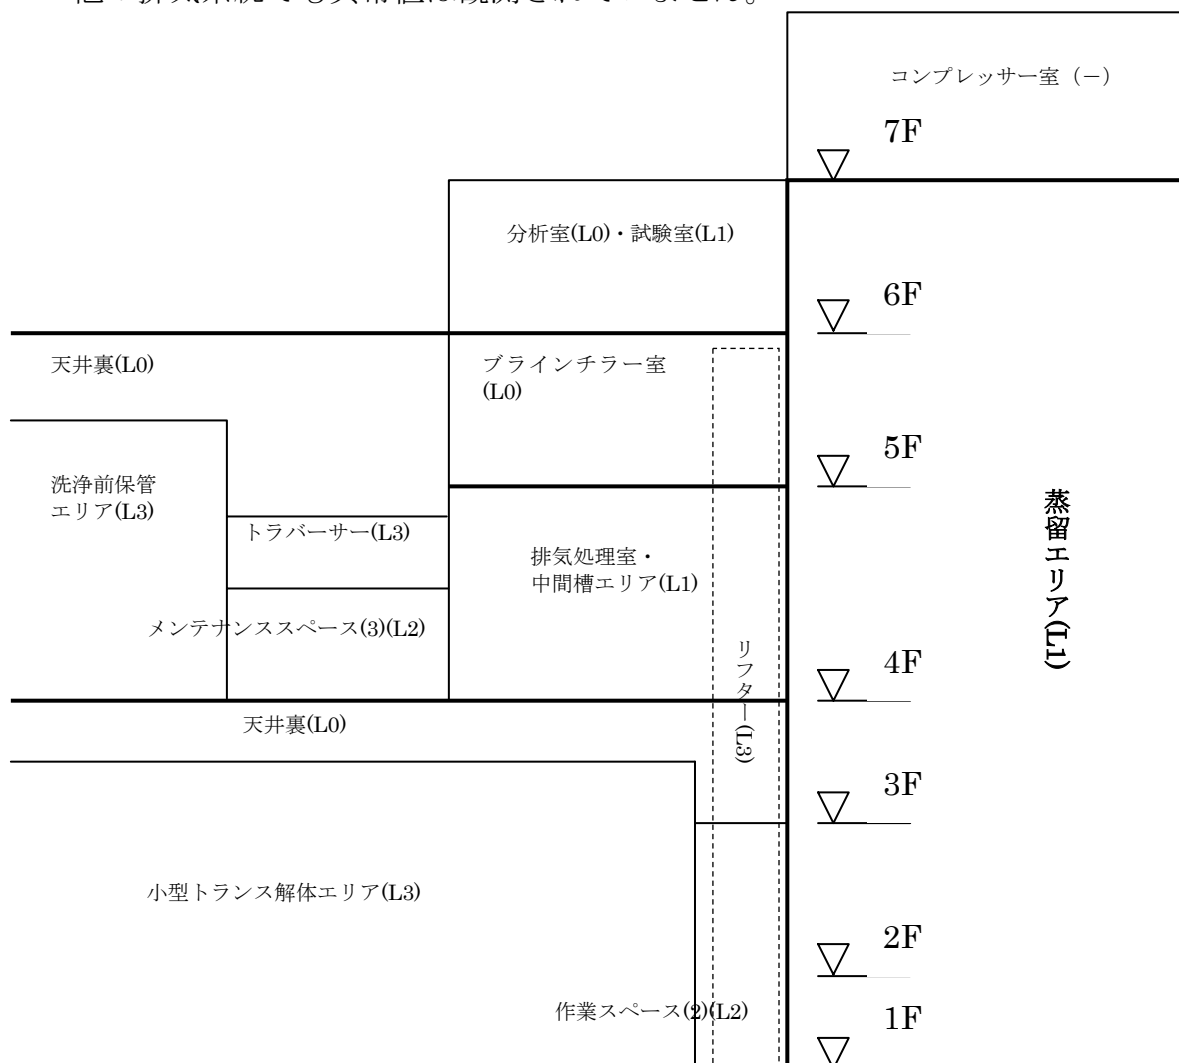
図3-2 蒸留エリア隣接区画概念立面図

PCB濃縮洗浄油の漏洩が起きた蒸留エリアは、管理区域レベル1でマイナス 20Pa (11月17日の測定記録においてはマイナス 36Pa)で管理される区域であり、そこに隣接する小型トランス解体エリアは管理区域レベル3と同等でマイナス 70Pa (同マイナス 81Pa)で管理される区域です。図3-2に示すとおり、これら両区域に壁で仕切られた空間が存在し、当該解体エリア天井裏と通じており、一般PCB廃棄物取扱区域として換気されています。

一般PCB廃棄物取扱区域は本来常圧なので、管理区域レベル1の中の空気が流れ込むことは通常ありませんが、事故後の調査の結果、当該解体エリア天井裏の圧力がマイナス 35Pa であること及び壁貫通部の仕舞いが不十分で明らかな隙間があることを確認しました。

PCB蒸気の漏洩は、壁貫通部の仕舞い確認で見つかった隙間が経路となり、小型トランス解体エリアの天井裏にPCB蒸気の一部が移行したことにより生じたものと推定されます。また、当該天井裏が①に記載したとおり負圧となったのは、壁貫通部の仕舞い確認で見つかった隙間を通じて、管理区域レベル3相当の小型トランス解体エリア等から吸引されていたためと推定されます。

小型トランス解体エリアの天井裏(一般PCB廃棄物取扱区域)の配管貫通部等の仕舞いが不十分で隙間が空いていたため、天井裏が負圧となり、蒸留エリア(管理区域レベル1)で漏洩したPCBが天井裏を介して漏洩したものと推定されます。

- 各エリアの気密性を確保するため開口仕舞を確認し、必要に応じてシール剤の充填等を行う。
- 一般PCB廃棄物取扱区域が万が一PCBにより汚染されても施設外にPCBを排出させないように、第6系統排気を常時活性炭処理する。
